# RAPPORT D'ENQUÊTE SUR LA SÉCURITÉ DU TRANSPORT AÉRIEN A21Q0097

## **IMPACT SANS PERTE DE CONTRÔLE**

Guimbal Cabri G2 (hélicoptère), C-GSYN  
Synergy Aviation Ltd.  
Lac Wachigabau (Québec)  
8 octobre 2021

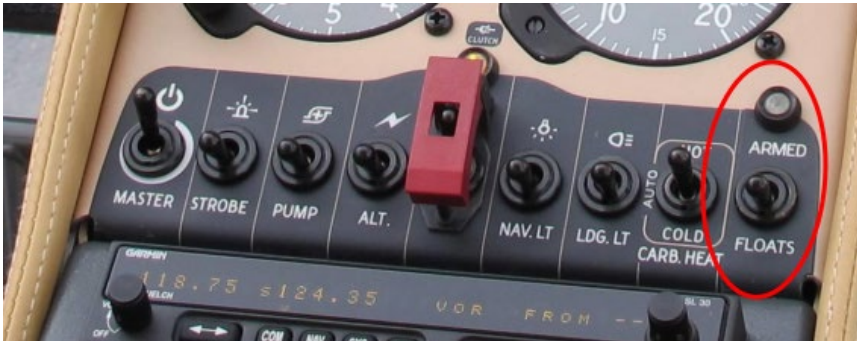
L'hélicoptère à l'étude était également muni d'équipement de flottaison d'urgence fabriqué par Hélicoptères Guimbal. Les composants du système comprennent des flotteurs et un circuit électronique de détection d'immersion conçu pour gonfler automatiquement les flotteurs (sans intervention du pilote) lorsqu'une immersion est détectée, si le système est armé au moyen de l'interrupteur d'armement (figure 4).

Figure 4. Tableau de bord inférieur montrant l'interrupteur d'armement et le voyant des flotteurs (Source : Guimbal, Bulletin de service SB 15-004 D : Pop-out Floats Capability 2 Installation [7 février 2016], p. 4/16, avec annotations du BST)

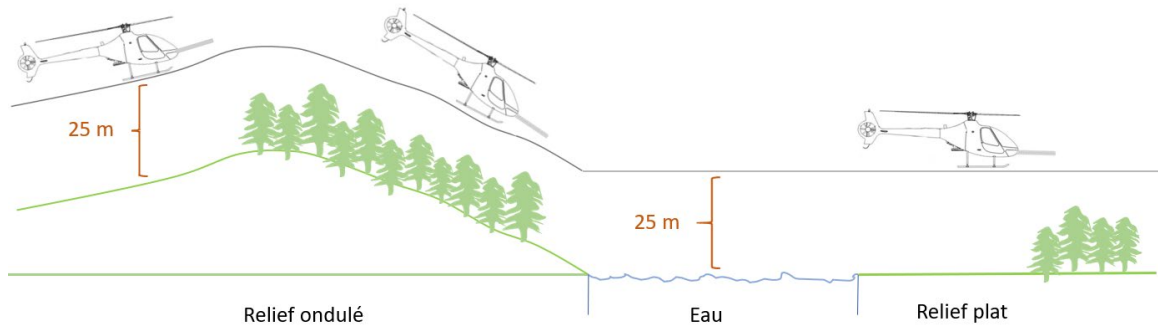
Par conséquent, l'hélicoptère doit suivre le profil du relief le plus possible (figure 7). Novatem a déclaré que certaines variations de hauteur dues aux obstacles et à d'autres préoccupations en matière de sécurité sont acceptables et que les données recueillies peuvent être corrigées à l'aide de calculs logiciels et d'algorithmes d'extrapolation. Même si certains pilotes, y compris le pilote dans l'événement à l'étude, avaient reçu un exposé verbal du pilote en chef sur l'exigence de suivre le profil du relief, l'exigence de maintenir la hauteur optimale de 25 m (82 pieds) ne leur avait pas été communiquée clairement. Ni l'exigence de maintenir la hauteur optimale de 25 m (82 pieds) ni l'exigence de suivre le profil du relief n'étaient incluses dans la procédure relative aux levés aéromagnétiques s'appliquant au Guimbal (GASP) (voir la section 1.17.2.3 *Élaboration de la procédure relative aux levés aéromagnétiques s'appliquant au Guimbal* du présent rapport).

Figure 7. Profil de vol prévu pour un vol en suivi de relief (Source : BST, avec croquis d'hélicoptère d'Hélicoptères Guimbal, Manuel de vol Cabri G2)

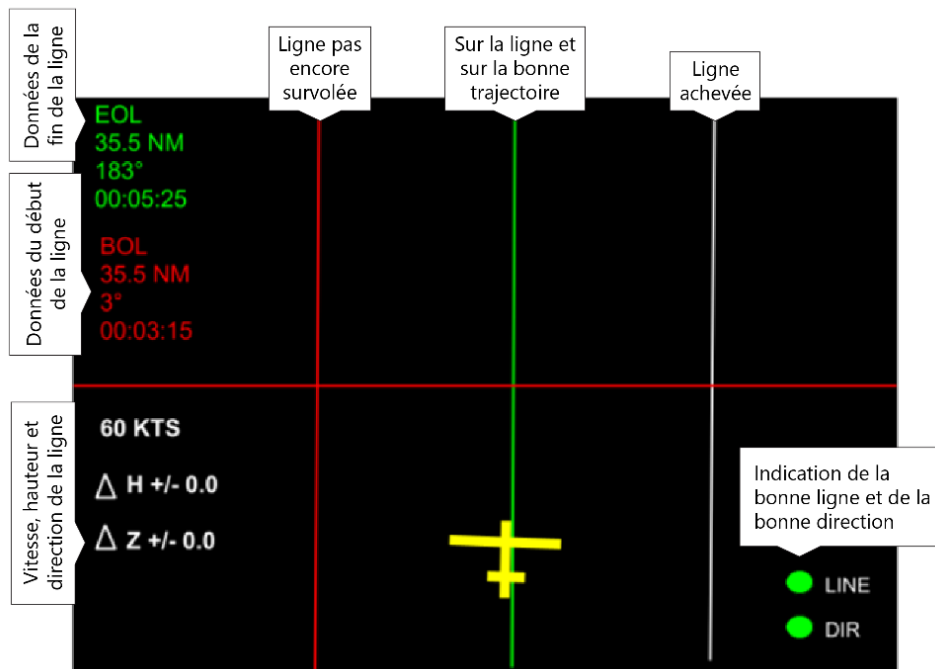
Le moniteur de levés aéromagnétiques fournit certaines données de navigation pour aider le pilote lorsqu'il survole le bloc de levé, par exemple l'espacement des lignes de levé (25 m [82 pieds] l'une de l'autre), la distance latérale par rapport à la ligne et la distance restante jusqu'à l'extrémité de la ligne de levé survolée (figure 8).

Figure 8. Moniteur de levés aéromagnétiques (Source : Synergy Aviation Ltd., Guimbal Aeromagnetic Survey Procedure, p. 9)

L'information affichée sur le moniteur de levés aéromagnétiques de Novatem se veut une aide à la navigation visant à augmenter la précision du profil de vol, mais elle n'aide pas les pilotes à gérer le risque d'être trop bas si une descente inopinée se produit. Ainsi, les pilotes de Synergy ne disposaient pas d'informations précises pour déterminer leur hauteur au-dessus du sol. De plus, TC n'impose pas de règlements ou d'exigences pour que les hélicoptères effectuant des vols selon les règles de vol à vue (VFR) de jour au titre de la sous-partie 702 du RAC aient de l'équipement permettant d'indiquer au pilote la hauteur
