RAPPORT D'ENQUÊTE MARITIME M17P0052

Chavirement et naufrage avec perte de vie

Bateau de pêche *Miss Cory*

6 mars 2017

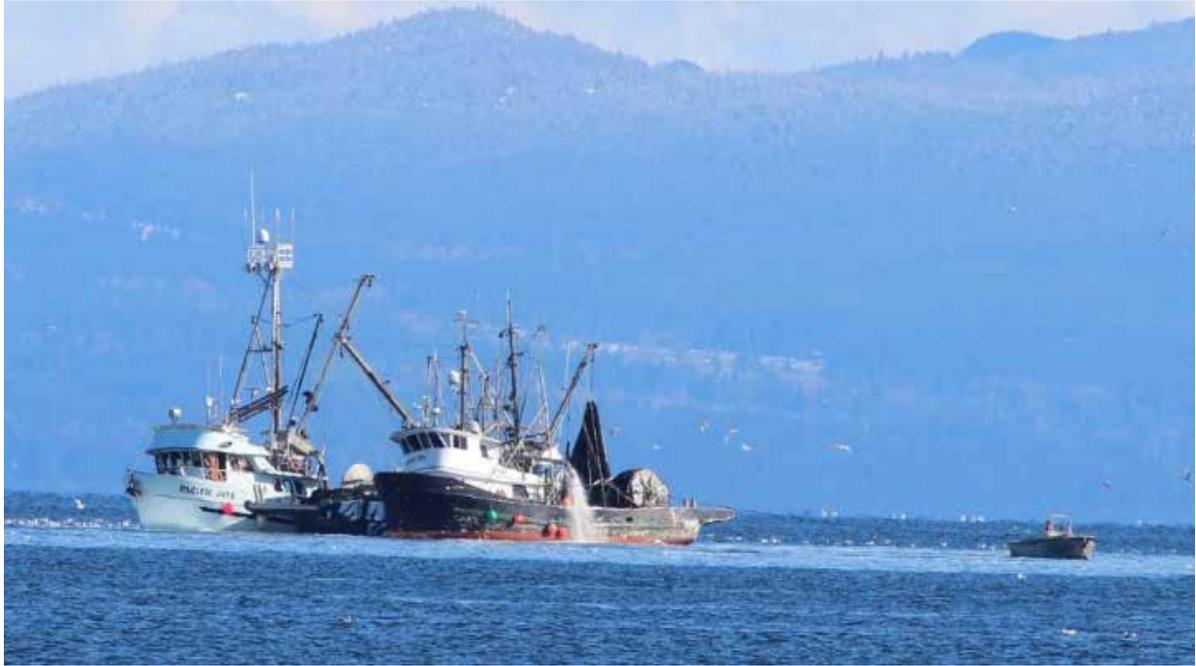
Figure 2. Le *Miss Cory* (droite) et le *Pacific Joye* (gauche), avec le *Proud Venture* entre eux. L'esquif à moteur du *Miss Cory* est à l'extrême droite. (Source : Pêches et Océans Canada)

Le *Proud Venture* a ensuite communiqué avec le bateau collecteur *Pacific Joye*, qui se trouvait dans les environs; le *Pacific Joye* est venu en abord du *Proud Venture* vers 12 h 30. À bord du *Proud Venture*, on s'est servi de la pompe à poisson pour transférer environ 100 tonnes de hareng, principalement depuis le dessus de l'amas de poisson concentré dans la senne fermée en poche, à bord du *Pacific Joye*. Vers 13 h 45, après que le *Proud Venture* eut terminé de charger le *Pacific Joye*, le *Miss Cory* a gîté sur tribord de façon prononcée à cause du poids du poisson dans la senne. Afin de stabiliser le bateau et réduire sa gîte, on a chargé environ 40 tonnes de poisson dans ses cales avant, poids qui a enfoncé le liston du bateau (figure 3) dans l'eau. Aucun autre bateau collecteur n'était immédiatement disponible pour aider le *Miss Cory*. Vers 15 h, l'équipage a commencé à transférer le poisson à bord du *Proud Venture*. À ce stade, le poisson s'était déposé au fond de la senne⁹. On a ajouté à la pompe un segment de boyau que l'on a descendu au fond de la senne pour atteindre le poisson.
