RAPPORT D'ENQUÊTE SUR LA SÉCURITÉ DU TRANSPORT MARITIME M21A0041

DÉFAILLANCE CATASTROPHIQUE DU MOTEUR, INCENDIE SUBSÉQUENT ET NAUFRAGE

Navire de pêche *Atlantic Destiny*
120 milles marins au sud de Yarmouth (Nouvelle-Écosse)
2 mars 2021

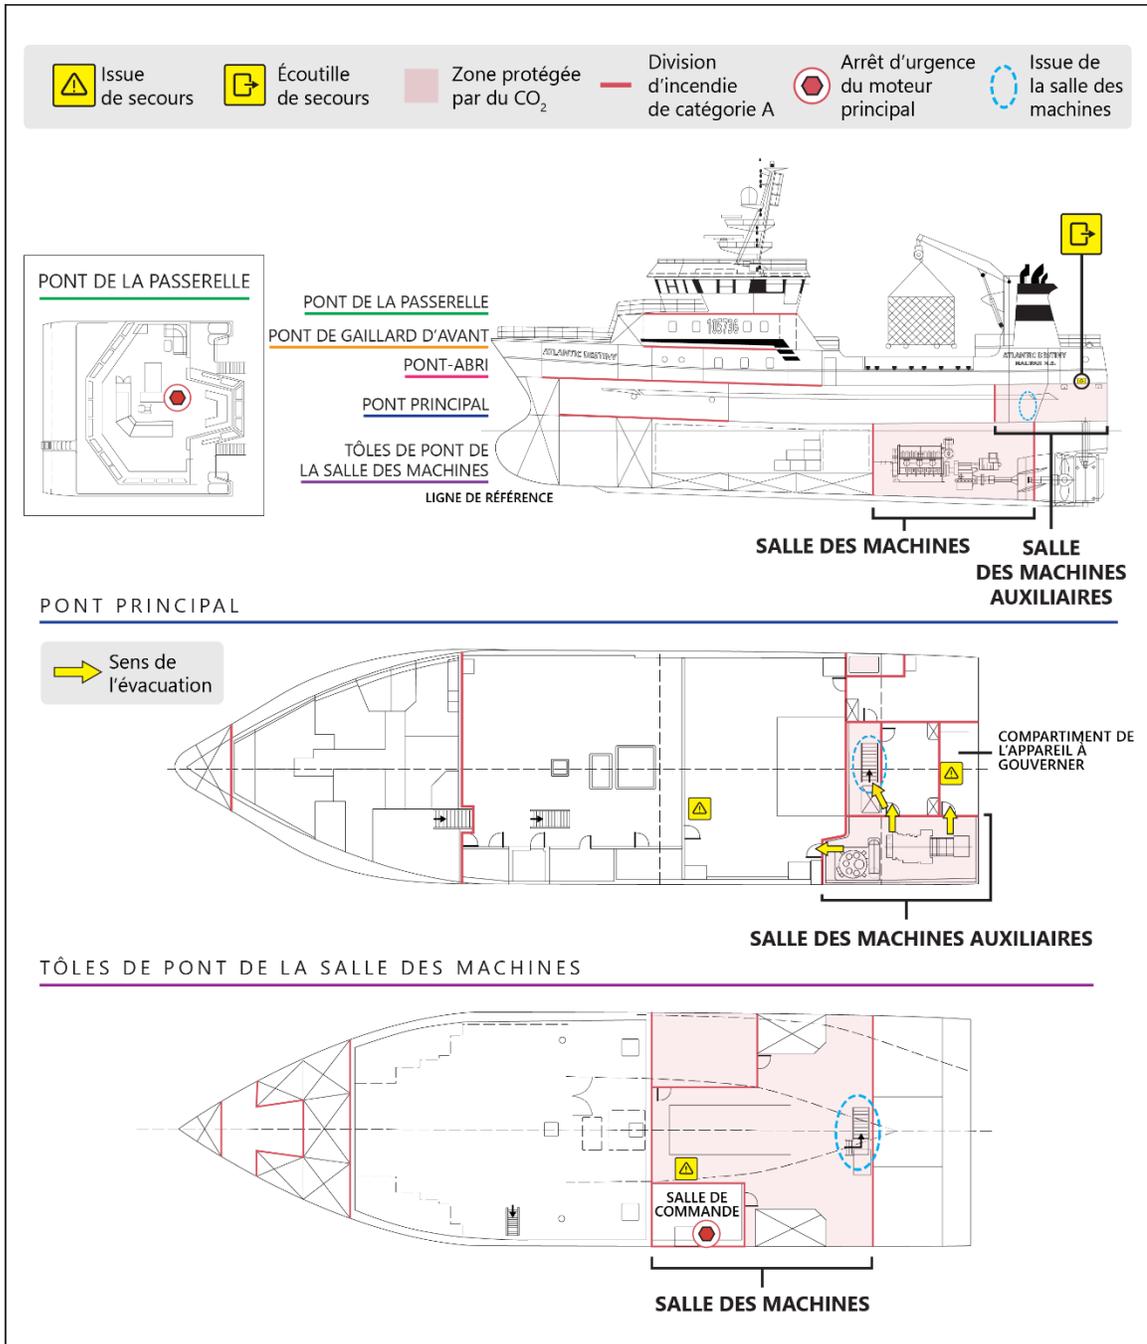
La salle des machines était située à l'arrière, sous le pont principal, et elle était accessible à partir d'un escalier sur le pont principal. La salle des machines auxiliaires était située à l'arrière, du côté bâbord du pont principal, et elle était accessible à partir de l'atelier ou de l'usine de transformation sur le pont principal. Le pont de la salle des machines auxiliaires comportait une ouverture pratiquée autour des tuyaux d'échappement, ce qui faisait des 2 salles un seul espace de catégorie A. La salle de commande des machines était située du côté bâbord avant de la salle des machines et était accessible à partir de la salle des machines, mais se trouvait dans son propre espace de catégorie A. Le compartiment de l'appareil à gouverner se trouvait sur le pont principal et était accessible à partir de la salle des machines auxiliaires ou depuis une écoutille située sur le pont-abri, mais se trouvait dans un autre espace de catégorie A (figure 2).

Figure 2. Coupe transversale de bâbord et vue en plan du pont principal et des tôles de pont de la salle des machines du navire montrant que la salle des machines et la salle des machines auxiliaires formaient sur 2 étages un seul espace de catégorie A (Source : BST, d'après le plan de sécurité-incendie de l'Atlantic Destiny)
