RAPPORT D'ENQUÊTE SUR LA SÉCURITÉ DU TRANSPORT MARITIME M21C0265

CHAVIREMENT

Bateau de sauvetage *1864*

17 octobre 2021

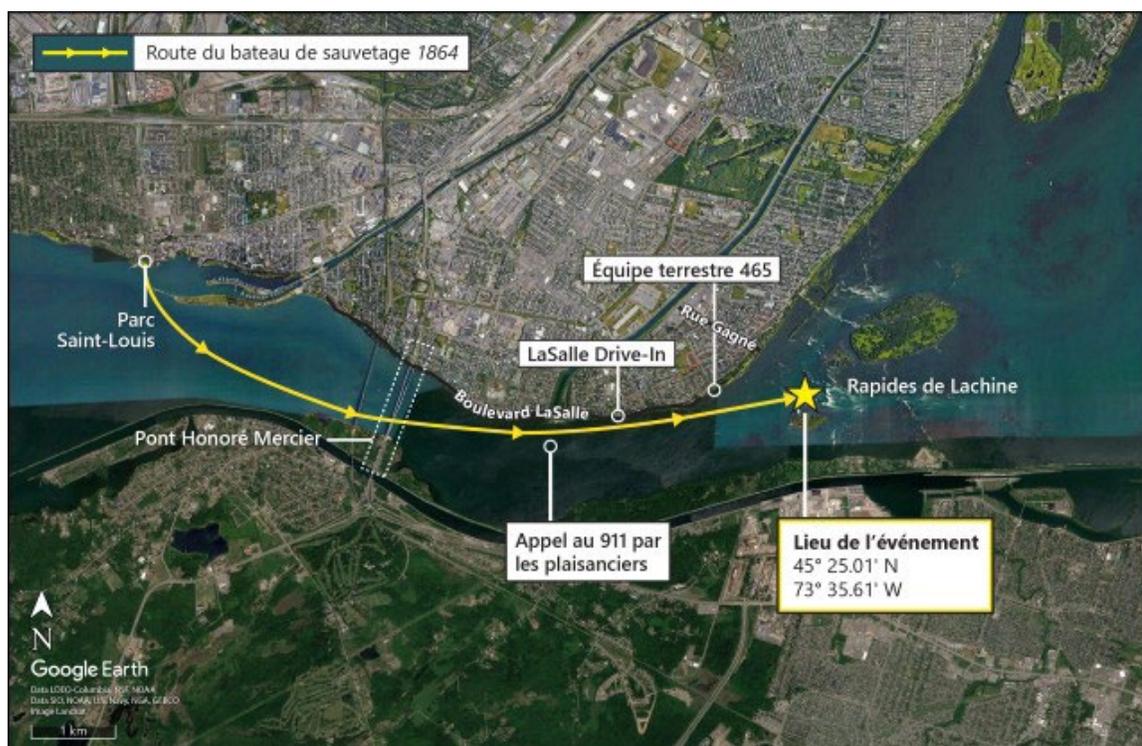
Le 17 octobre 2021, 2 plaisanciers ont décidé d'aller faire l'essai d'une embarcation de plaisance achetée le jour même. Vers 18 h 30⁴, l'embarcation de plaisance a été mise à l'eau à partir de la rampe du parc Saint-Louis de l'arrondissement de Lachine de la Ville de Montréal (Québec). Après environ 10 minutes d'essai sur le fleuve St-Laurent, le moteur de l'embarcation a commencé à surchauffer et s'est arrêté. Le ventilateur du compartiment moteur a été mis en marche afin de tenter de refroidir le moteur. Pendant ce temps, l'embarcation de plaisance a été entraînée par le courant vers le pont Honoré-Mercier et les rapides de Lachine (Figure 2).

Figure 2. Carte montrant la route du bateau 1864 entre le parc St-Louis et le lieu de l'événement (Source : Google Earth, avec annotations du BST)

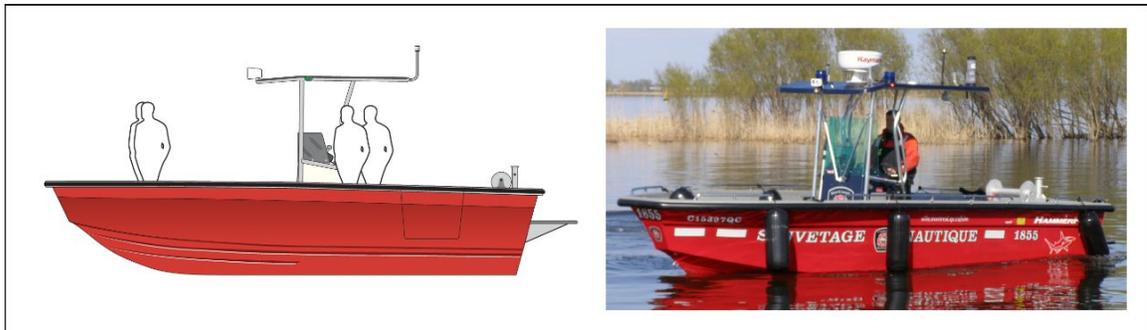
Ce soir-là, l'unité 1864 se composait de 4 pompiers : 2 vigies, 1 barreur et 1 lieutenant. La température de l'eau étant de 17 °C, les membres de l'unité ont enfilé leur habit de pluie et leur vêtement de flottaison individuelle (VFI) et ont rapidement mis le bateau à l'eau (figures 3 et 4).

Figure 3. Représentation latérale d'un HammerHead RFV-22 avec 4 personnes à bord (à gauche) et photo du 1855 (bateau jumeau du 1864) avec 1 personne à bord (à droite) (Source : BST)

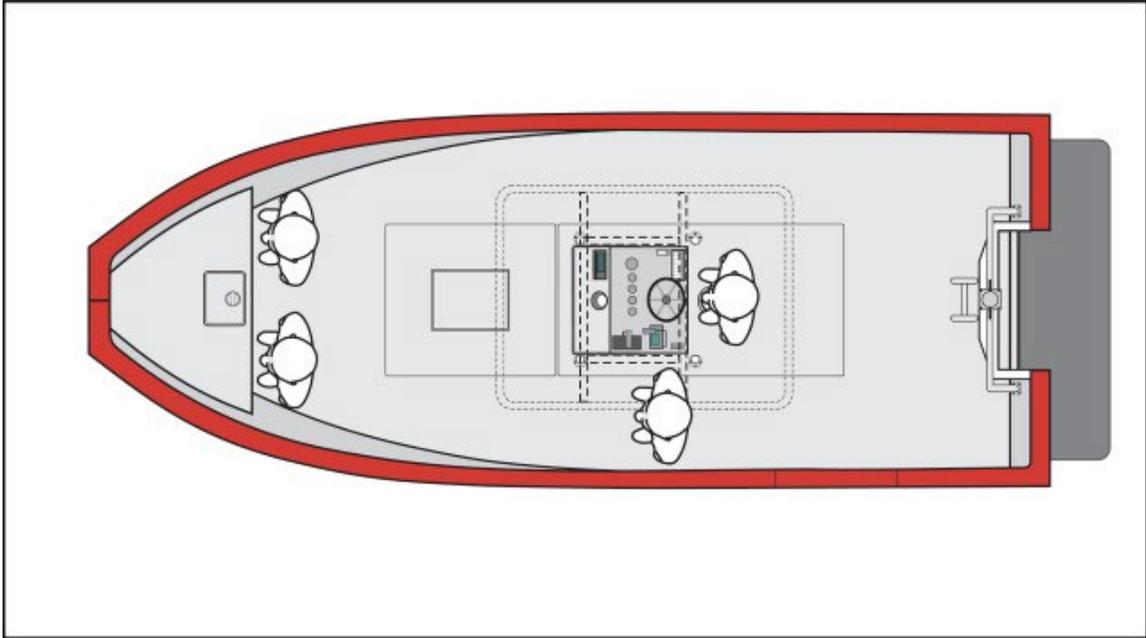
Figure 4. Représentation vue d'en haut d'un HammerHead RFV-22 avec 4 personnes en position (Source : BST)

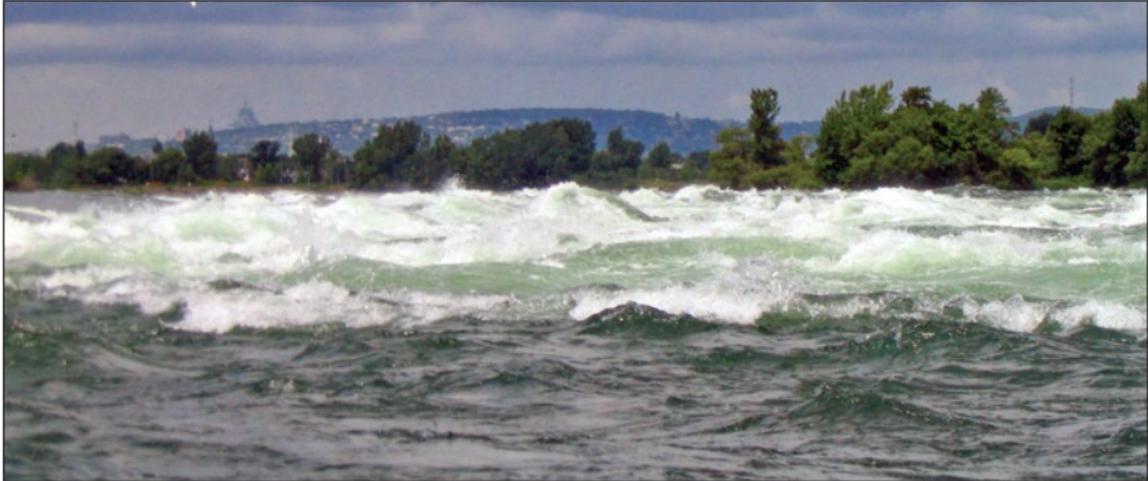
Le manuel de formation décrit aussi les caractéristiques des différents plans d'eau autour et sur l'Île de Montréal, dont les rapides de Lachine, avec images à l'appui. Les images des rapides de Lachine (figures 8 et 9) ne représentent que 2 vagues du secteur, mettant ainsi l'accent sur les parties les plus intenses des rapides. Le manuel mentionne qu'une intervention en bateau dans ce secteur du fleuve ne doit être effectuée que par des experts. La définition d'expert n'est pas précisée dans le manuel.

Figure 8. La vague du Diable des rapides de Lachine, entre l'île aux Chèvres et l'île aux Hérons, figurant dans le manuel de formation du Service d'incendie de Montréal (Source : Service d'incendie de Montréal, Division de la formation, Sauvetage nautique : manuel du participant [2004])

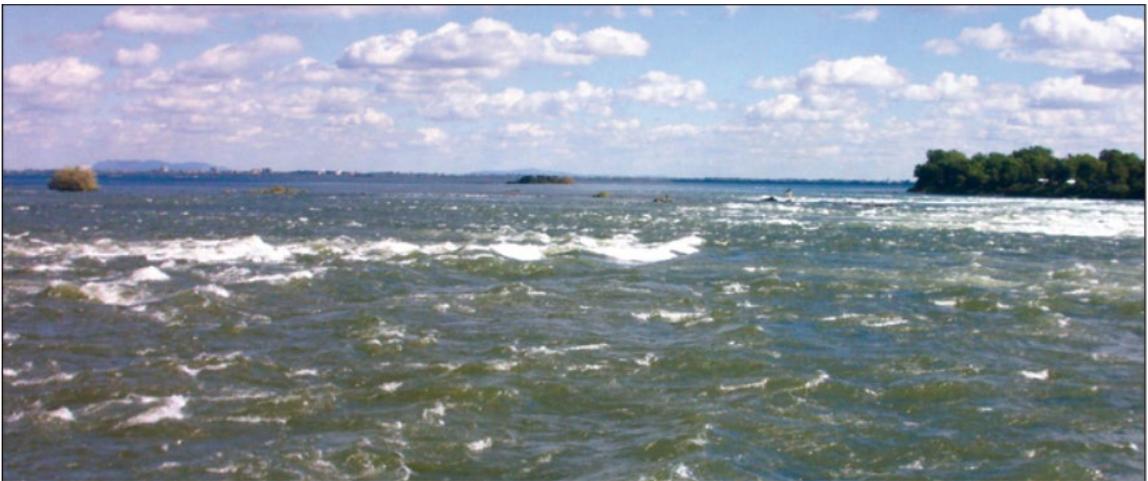
Figure 9. La vague Big Joe des rapides de Lachine, devant l'île aux Chèvres, figurant dans le manuel de formation du Service d'incendie de Montréal (Source : Service d'incendie de Montréal, Division de la formation, Sauvetage nautique : manuel du participant [2004])

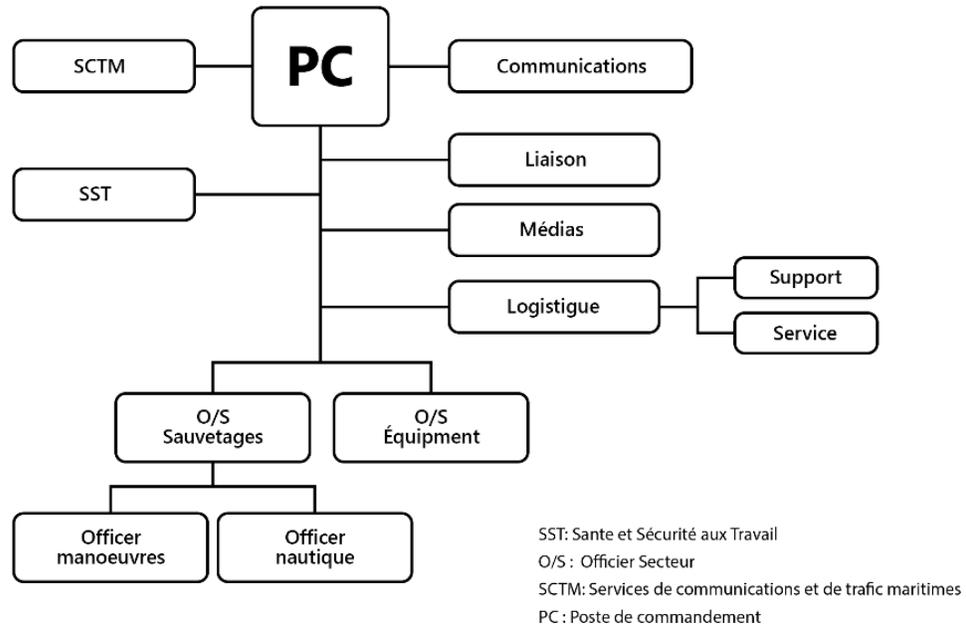
Dans le système de commandement utilisé par le SIM, le poste de commandement est responsable de l'identification des dangers et de la prise des décisions opérationnelles (figure 10).

Figure 10. Structure de commandement nautique figurant dans le manuel de formation du Service d'incendie de Montréal (Source : BST, selon Service d'incendie de Montréal, Division de la formation, Sauvetage nautique : manuel du participant [2004])

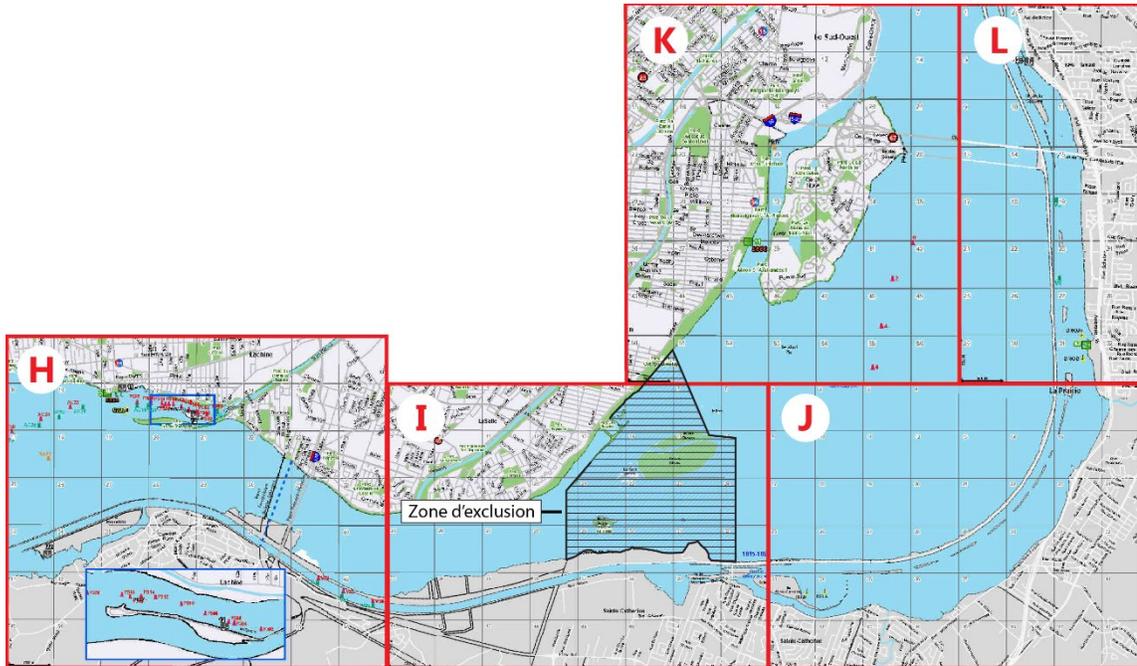
Annexe A — Grille de recherche et sauvetage du *Guide de localisation nautique* (2014)

Source : Service de sécurité incendie de Montréal, *Guide de localisation nautique* (2014), avec annotations du BST montrant la zone d'exclusion.
