RAPPORT D'ENQUÊTE SUR LA SÉCURITÉ DU TRANSPORT MARITIME M22C0005

ACCIDENT D'AMARRAGE

Traversier roulier *Madeleine II*
Cap-aux-Meules (Québec)
9 janvier 2022

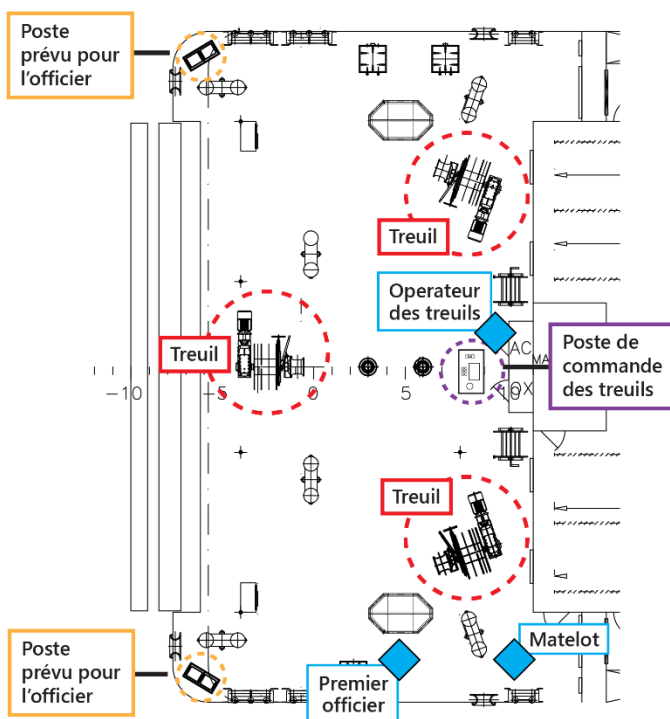
Figure 2. Diagramme du poste d'amarrage arrière
(Source : Coopérative de Transport Maritime et Aérien, plan du *Madeleine II*, avec annotations du BST)

Le poste d'amarrage arrière (figure 2), entièrement recouvert par un toit en acier, comprend 2 treuils installés de chaque côté du navire et un 3^e installé au centre du pont près du pavois arrière. Le poste de commande des treuils se trouve au centre, près des emménagements. Deux postes surélevés et protégés par des parois en acier, un de chaque côté du navire à l'arrière, sont prévus pour l'officier responsable.

Lors de l'approche finale à Cap-aux-Meules, le premier officier se rend au poste prévu pour lui (figure 2) afin de superviser les opérations du pont arrière. Il coordonne les actions des matelots et communique avec le capitaine pour le tenir informé des opérations et de la distance entre l'arrière du navire et la rampe d'accès du quai. Un matelot se place au poste de commande des treuils et un autre matelot s'installe pour manipuler les amarres.

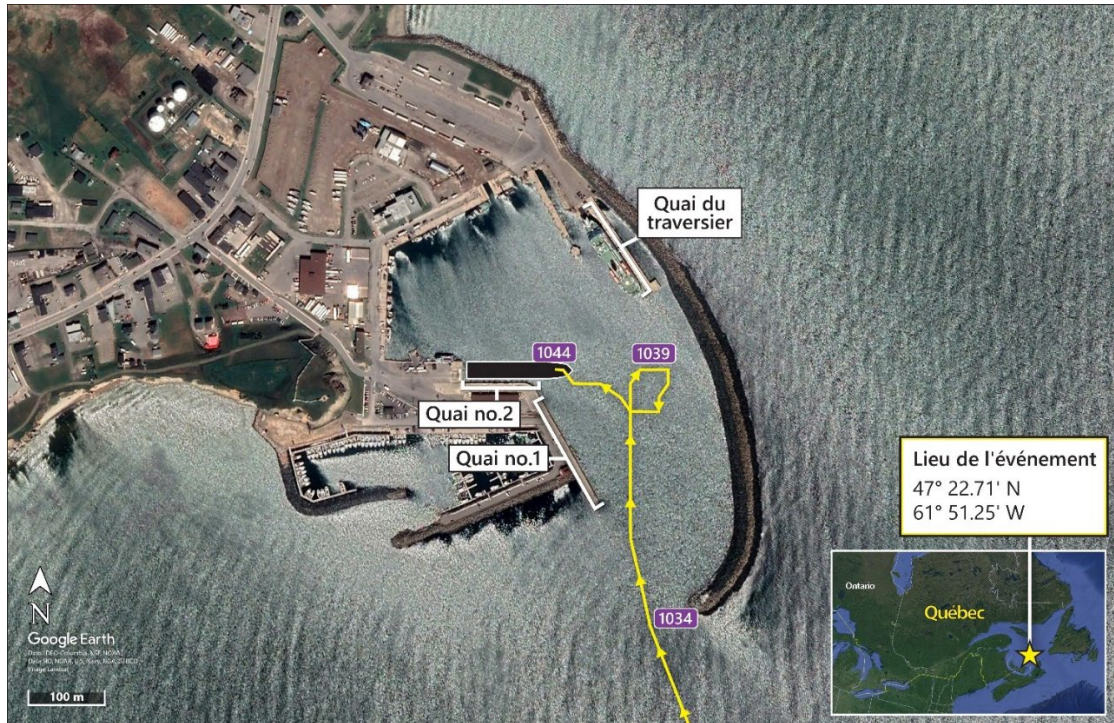
Figure 3. Vue aérienne du port de Cap-aux-Meules et manœuvre enregistrée du *Madeleine II* durant l'événement à l'étude, avec les heures indiquées (Source : Google Earth, avec annotations du BST)

À 10 h 34, le navire est entré dans le port (figure 3) et sa vitesse a été réduite à 4,1 nœuds. Les équipes d'amarrage avant et arrière se sont rendues à leurs postes respectifs. Le troisième officier était responsable du poste d'amarrage avant avec le maître d'équipage aux commandes des treuils, en plus de 2 matelots et de 1 cadet de pont pour s'occuper des amarres. Le premier officier était responsable du poste d'amarrage arrière avec l'aide d'un

Vers 10 h 39, le navire avait terminé son cercle de giration et le capitaine a commencé l'approche finale du navire vers le quai n° 2, avec son côté tribord parallèle au quai et la poupe dirigée vers la rampe d'accès. Le navire reculait à une vitesse réduite de 1,5 nœud. Le premier officier a informé le capitaine lorsque l'arrière du navire est passé par le travers du coin du quai.

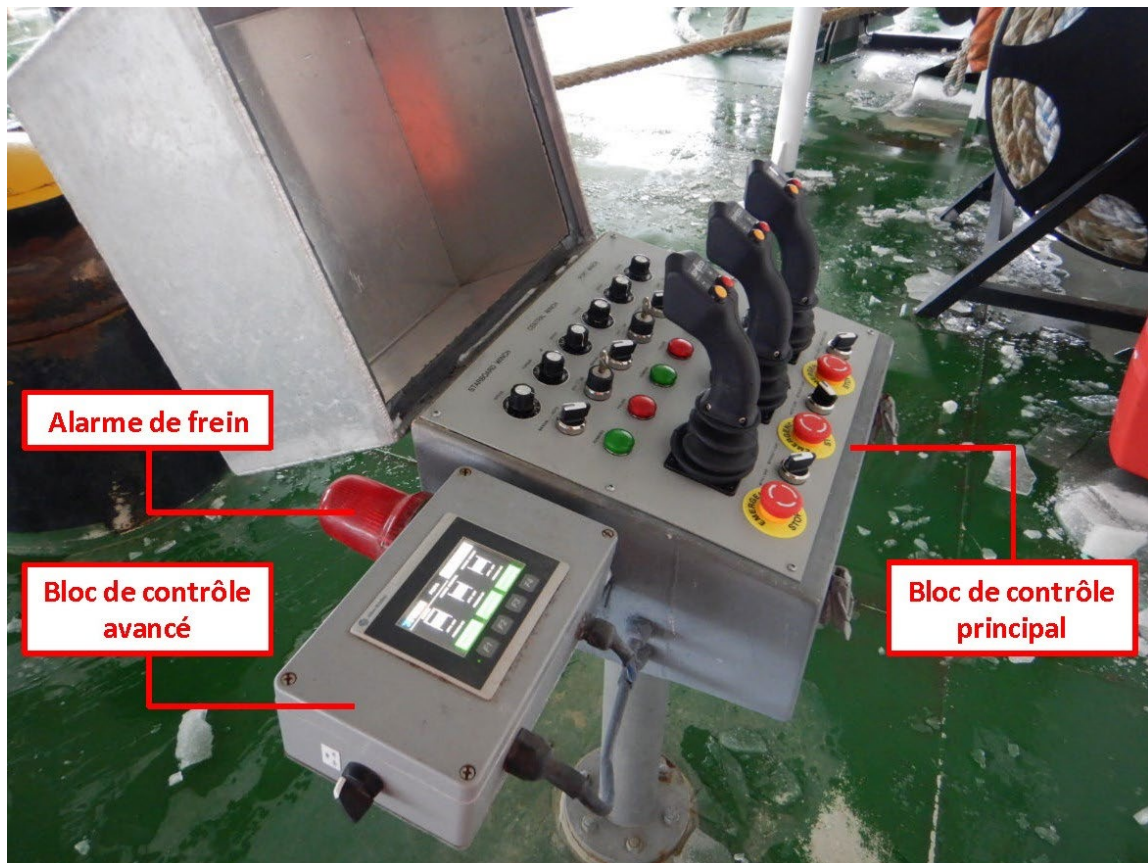
Figure 6. Vue d'ensemble du poste de commande des treuils d'amarrage arrière (Source : BST)

Le poste de commande des treuils comporte 2 blocs : le bloc de contrôle principal et le bloc de contrôle avancé (figure 6).

Le bloc de contrôle avancé est muni de 2 niveaux d'alarme. Lorsqu'une anomalie est détectée, une 1^{re} alarme se déclenche : l'opérateur est averti par un message d'alarme en espagnol, un signal sonore et par le clignotement du voyant de l'alarme de frein (figure 6).
