RAPPORT D'ENQUÊTE FERROVIAIRE R16H0024

Collision entre un train et un véhicule d'entretien

Chemin de fer Canadien Pacifique

Point milliaire 118,36, subdivision de Nemegos

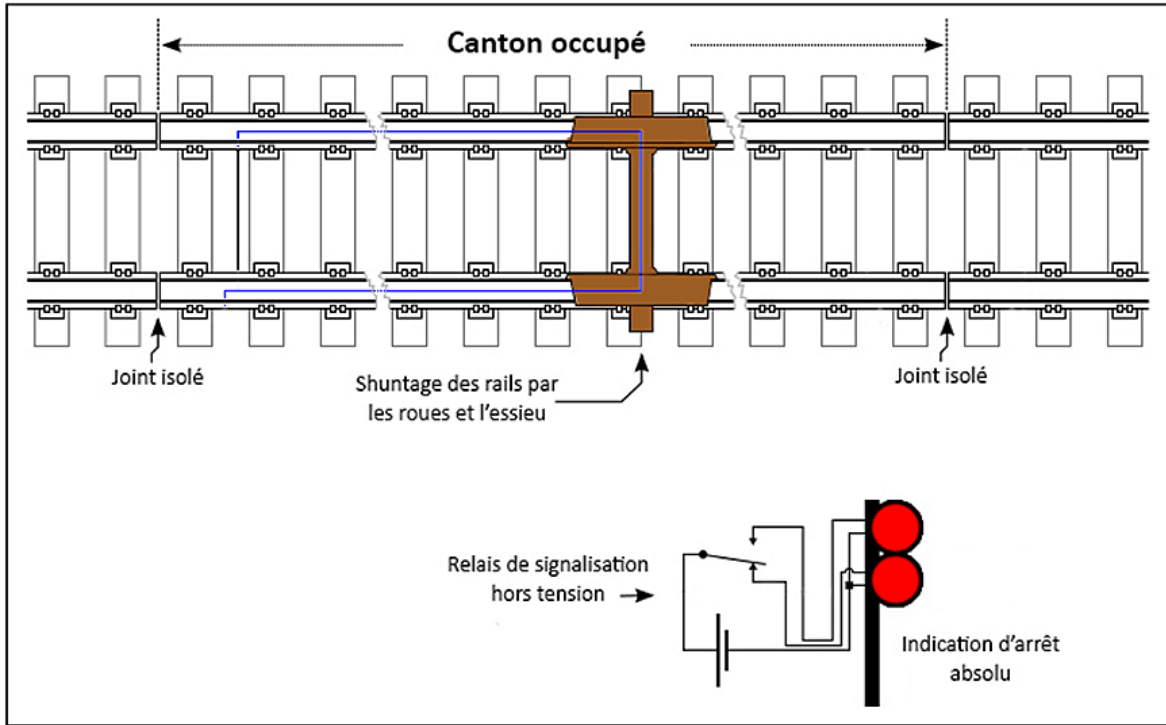
Figure 4. Canton de voie occupé

Les voies sont divisées en cantons de différentes longueurs qui sont séparés les uns les autres par des joints isolants. En territoire CCC, des signaux ferroviaires se trouvent à l'entrée de chaque canton pour régir la circulation des trains et assurer des intervalles adéquats entre les trains. Quand un train entre dans un canton libre, le signal affiche une indication permissive. Cependant, si un autre train ou un autre véhicule établissant un relais entre les rails (fermant le circuit) occupe le canton devant, ou si la continuité électrique des rails est interrompue en raison de la rupture d'un rail ou de l'ouverture d'un aiguillage, le système génère une séquence de signaux informant l'équipe qu'elle doit arrêter le train ou ralentir suffisamment pour pouvoir s'arrêter en deçà de la moitié de la distance de visibilité (figures 4 et 5).

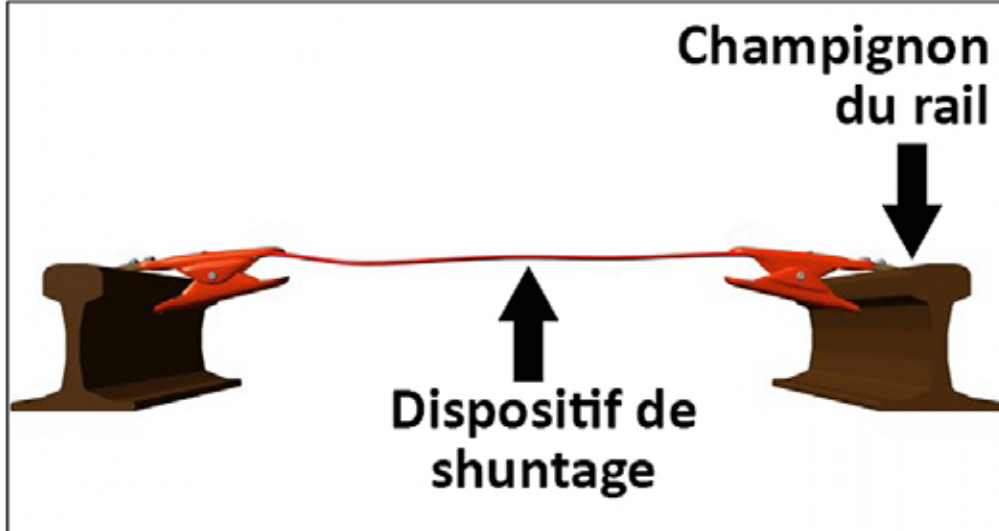
Figure 6. Dispositif de shuntage

Aux États-Unis, le chemin de fer Union Pacific exige maintenant que tout son matériel roulant ferroviaire, y compris les véhicules d'entretien, soit doté d'un dispositif de shuntage. D'autres chemins de fer américains exigent l'utilisation de dispositifs de shuntage lorsque du personnel travaille sur la voie (figure 6). Ces dispositifs de shuntage sont habituellement installés manuellement et servent à protéger les équipes d'entretien de la voie. Ce système de protection de la voie fait en sorte que les trains reçoivent un signal d'arrêt absolu à l'approche de cantons où travaillent des employés. Les dispositifs de shuntage ne sont pas conçus pour protéger les employés d'entretien de la voie lorsqu'ils circulent sur la voie, car il faut les installer sur la voie, puis les retirer avant de quitter le canton. Par conséquent, l'utilisation de dispositifs de shuntage n'aurait pas prévenu l'événement à l'étude car le véhicule d'entretien effectuait un déplacement.

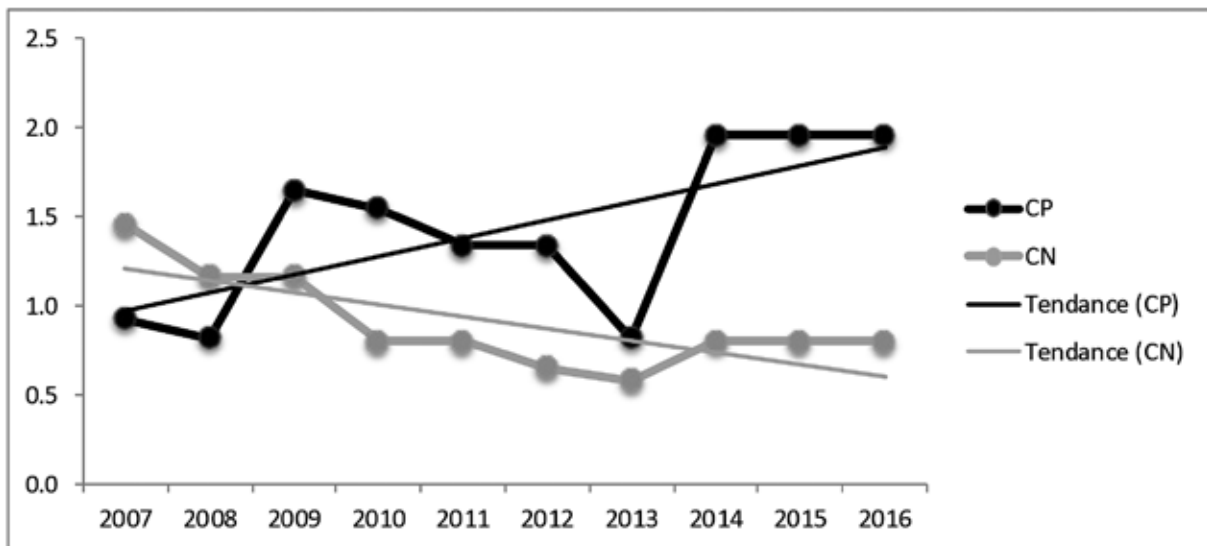
Au cours de cette période de 10 ans, 263 événements de ce type se sont produits (figure 7), soit 139 au CP et 124 au CN. De ces 263 événements, 16 ont donné lieu à une collision entre un train et un véhicule d'entretien sur la voie principale.

Figure 7. Nombre d'événements par 1000 milles de voie principale par année où des véhicules d'entretien du CP⁵³ et du CN⁵⁴ ont dépassé leurs limites d'autorisation, de 2007 à 2016

Dans les 5 ans depuis la mise en œuvre du système de POV électroniques au CN en 2012, le CN n'a constaté aucune réduction supplémentaire de la fréquence de ces événements. Pendant cette même période de 5 ans, le CP a connu une augmentation de 28 % de ces événements. Certains de ces changements pourraient découler d'une augmentation des activités d'entretien ou d'autres facteurs.
