RAPPORT D'ENQUÊTE SUR LA SÉCURITÉ DU TRANSPORT FERROVIAIRE R18V0127

ACCIDENT À UN PASSAGE À NIVEAU

Compagnie des chemins de fer nationaux du Canada

Chilliwack (Colombie-Britannique)

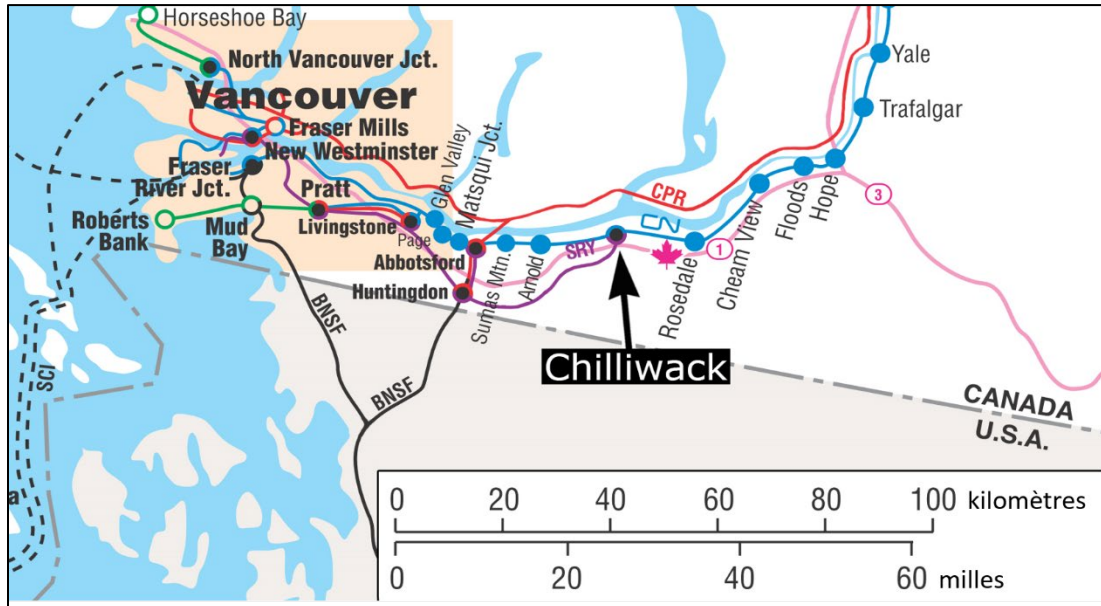
Figure 1. Lieu de l'événement (Source : Association des chemins de fer du Canada, Atlas du rail canadien, avec annotations du BST)

Le 26 mai 2018, vers 17 h 35, heure avancée du Pacifique¹, le train Q10521-21 du CN circulait vers l'ouest à environ 47 mi/h sur la subdivision de Yale dans la ville de Chilliwack (Colombie-Britannique) (figure 1). Les phares de la locomotive étaient réglés à leur pleine intensité, et les phares de fossé étaient allumés. La cloche de la locomotive était actionnée chaque fois que le train traversait l'un des nombreux passages à niveau du

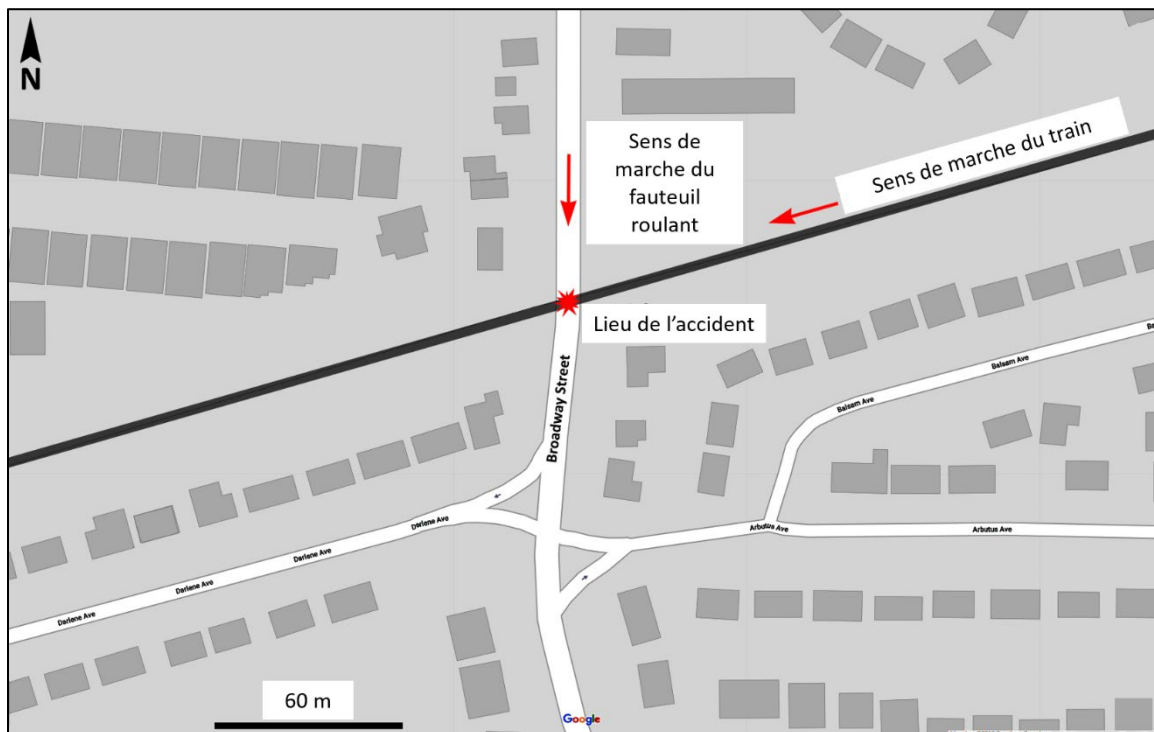
Figure 2. Lieu de l'accident au passage à niveau public de la rue Broadway (Source : Google Maps, avec annotations du BST)

Alors que le train se trouvait à environ $\frac{1}{4}$ mille du passage à niveau public de la rue Broadway (point milliaire 71,13), l'équipe de train a aperçu un objet sur la voie au passage à niveau. L'équipe n'a pu immédiatement discerner l'objet, mais elle a vite constaté qu'un piéton⁴ dans un fauteuil roulant électrique⁵ se trouvait au passage à niveau. Alors que le train s'approchait du passage à niveau, le système d'avertissement de passage à niveau s'est déclenché et l'équipe a actionné le klaxon de locomotive.

Deux automobilistes qui conduisaient 2 véhicules vers le sud et qui s'étaient arrêtées au passage à niveau ont vu le fauteuil roulant immobilisé, sont descendues de leurs véhicules et ont tenté de secourir le piéton; elles ont toutefois été incapables de le déplacer en lieu sûr à temps⁶. Le train, qui circulait à environ 47 mi/h, a happé le fauteuil roulant immobilisé (figure 2). Un freinage d'urgence a été amorcé environ 7 secondes après la collision. Le piéton, qui se trouvait toujours dans son fauteuil roulant, a été mortellement blessé. Une des 2 automobilistes qui ont voulu secourir le piéton a elle aussi été happée et grièvement blessée par le train.

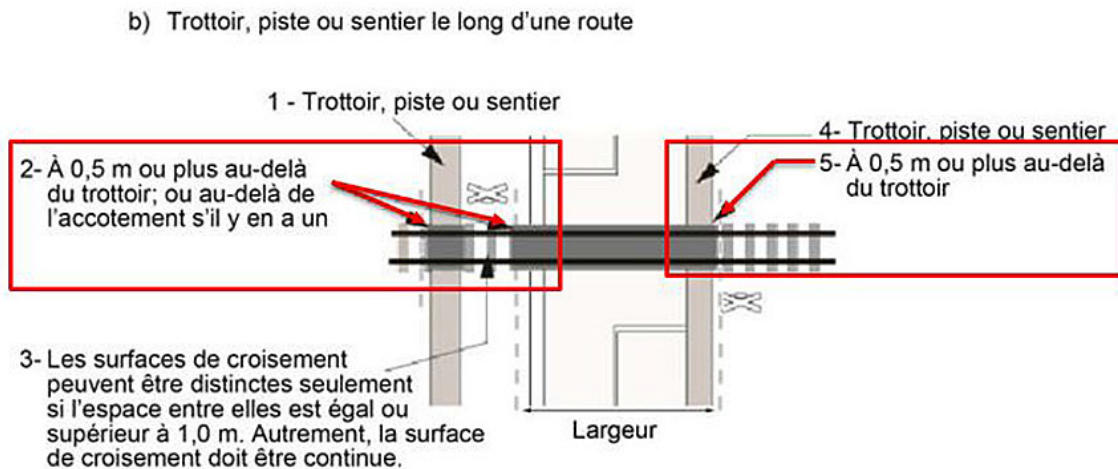
Figure 4. Exigence selon laquelle la surface de croisement doit se prolonger à 0,5 m ou plus au-delà de la largeur des trottoirs et des chaussées (Source : Transports Canada, Normes sur les passages à niveau [juillet 2014], partie C, figure 5-1 b), avec annotations du BST)

D'après la partie C, figure 5-1 b) des NPN, la surface de croisement doit se prolonger d'au moins 0,5 m au-delà du trottoir (figure 4). Le passage à niveau était conforme aux NPN au moment de l'événement, même si cette conformité n'était exigible qu'à compter de novembre 2021.

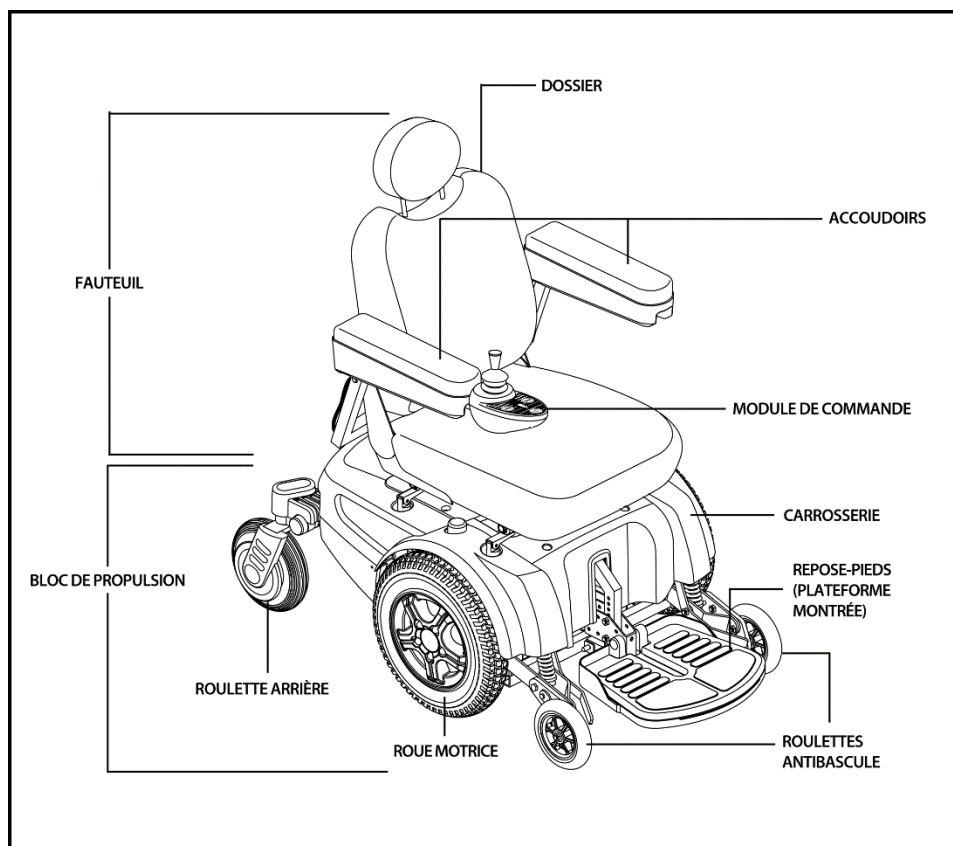
Figure 7. Schéma du fauteuil roulant électrique extrait du manuel de l'utilisateur
(Source : tierce partie, avec permission et annotations du BST)

Dans l'événement à l'étude, le fauteuil roulant électrique comprenait 6 roues : 2 grandes roues motrices, 2 roulettes arrière pivotantes, et 2 roues stabilisatrices avant aussi appelées roulettes antibascule (figure 7). Les roulettes arrière avaient une circonférence de 200 mm (7,87 pouces) et une largeur de 50 mm (1,96 pouce), et les deux ont été coincées dans l'ornière du passage à niveau. Le fauteuil roulant électrique pesait environ 100 kg (220 livres), batterie incluse.
