RAPPORT D'ENQUÊTE SUR LA SÉCURITÉ DU TRANSPORT FERROVIAIRE R18H0105

COLLISION EN VOIE PRINCIPALE ENTRE UN TRAIN ET UN VÉHICULE D'ENTRETIEN

Compagnie des chemins de fer nationaux du Canada
Train de marchandises X 14921-01 et
boureuse Unimat
Point milliaire 84,27, subdivision de Kingston
Crysler (Ontario)
2 octobre 2018

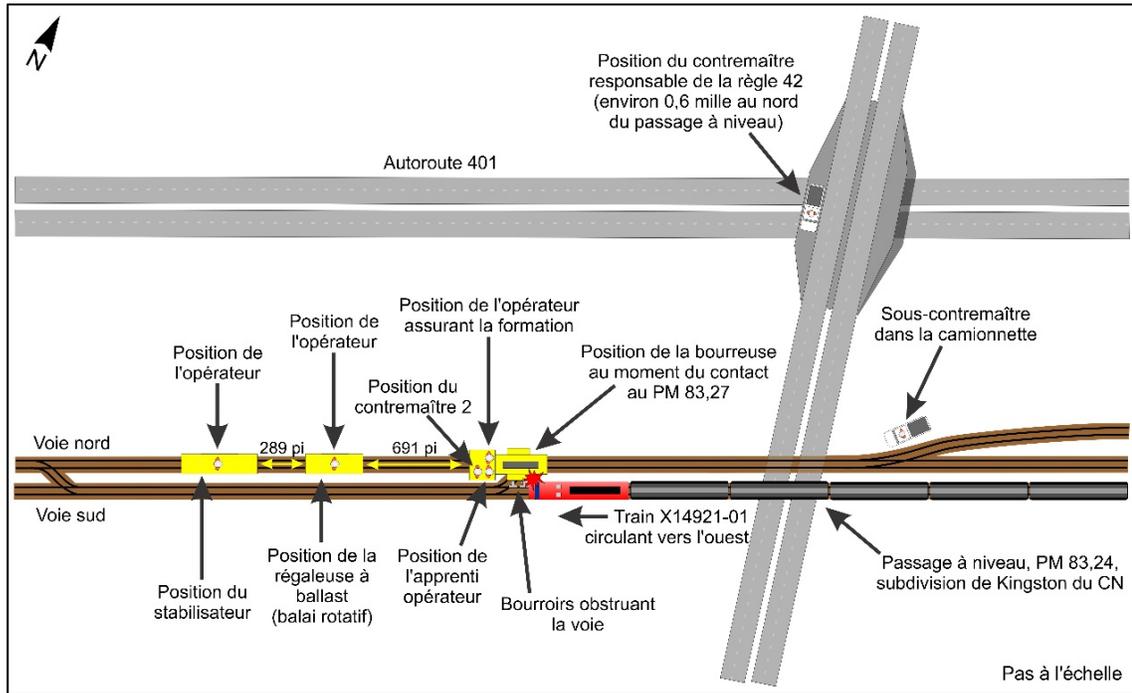
À cet endroit, il y a 2 voies principales; la voie nord et la voie sud (figure 2). Lors de l'événement, les travaux étaient en cours sur la voie nord et protégés en vertu de la règle 42 (Protection prévue) du *Règlement d'exploitation ferroviaire du Canada* (REFC)⁴.

Figure 2. Schéma du lieu de l'événement montrant les positions du contremaître responsable de la règle 42, du sous-contremaître, des opérateurs, de l'opérateur assurant la formation et du contremaître 2 (source : BST)
