RAPPORT D'ENQUÊTE SUR LA SÉCURITÉ DU TRANSPORT FERROVIAIRE R19T0107

DÉRAILLEMENT DE TRAIN EN VOIE PRINCIPALE

Compagnie des chemins de fer nationaux du Canada
Train de marchandises M38331-27
Point milliaire 60,55, subdivision de Strathroy
Sarnia (Ontario)
28 juin 2019

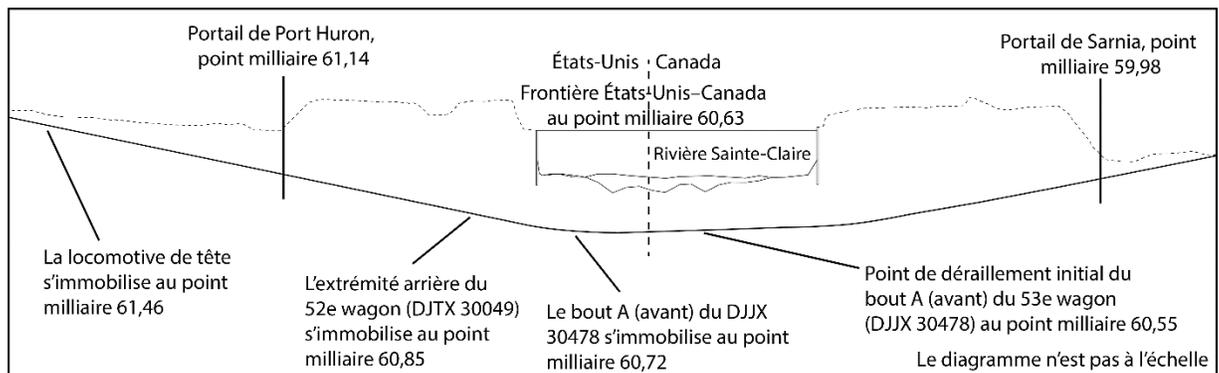
Figure 9. Schéma illustrant le point de déraillement initial et les points milliaires pertinents (Source : BST)

Vers l'est, à partir du bout B du wagon DJJX 30478 (53^e position), on a constaté la présence de ferrailles d'acier par endroits sur le ballast le long du côté sud du tunnel, jusqu'au point milliaire 60,55 environ. Un schéma du tunnel illustrant le PDD initial et les points milliaires correspondant à l'emplacement du matériel roulant concerné est présenté à la figure 9.

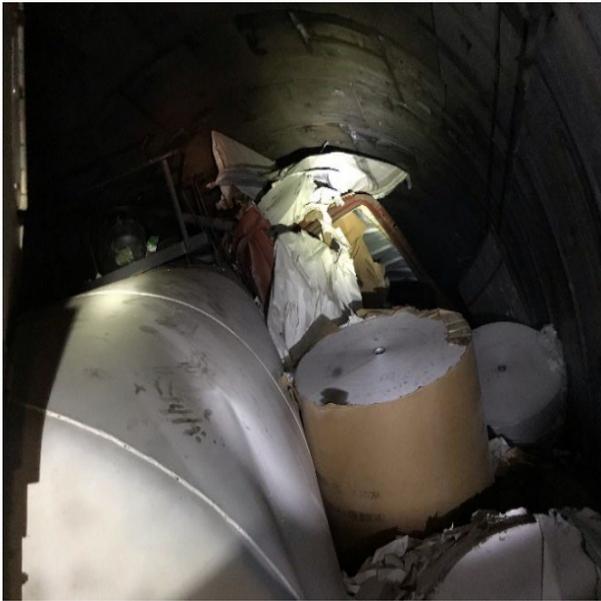
La plupart des wagons de queue derrière le wagon DJJX 30478 (53^e position) s'étaient mis en portefeuille et immobilisés dans diverses positions, bloquant le tunnel et empêchant le passage de l'équipement ou de personnes à pied à plusieurs endroits (figures 10 et 11).

Figure 10. Exemple de wagons déraillés et de chargement bloquant le tunnel du côté américain (Source : Federal Railroad Administration)

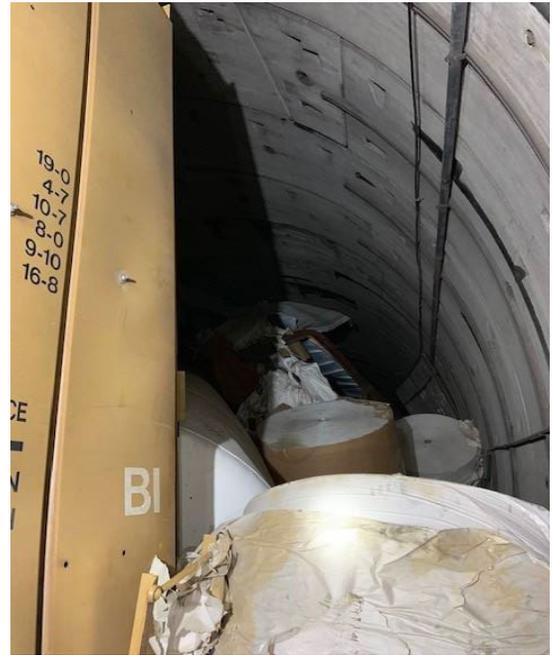
Figure 11. Deuxième exemple de tunnel bloqué du côté américain (Source : Environmental Protection Agency)

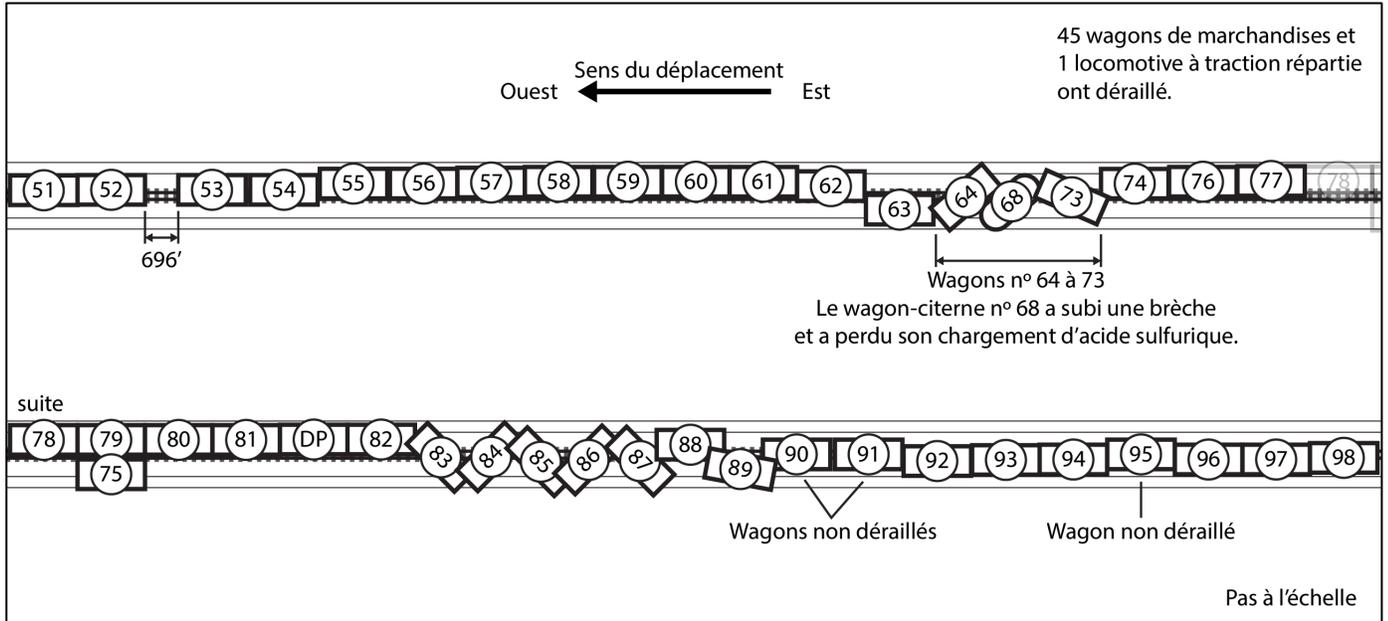
Figure 12. Diagramme des wagons déraillés dans le tunnel (Source : BST)

Au cours de l'après-midi du 29 juin 2019, le personnel du CN a accompagné les enquêteurs du BST et du NTSB lorsqu'ils sont entrés dans le tunnel du côté canadien et ont emprunté la passerelle située sur la partie supérieure de la paroi de renfort nord du tunnel jusqu'à l'endroit où la voie était infranchissable en raison des wagons déraillés (figure 12).

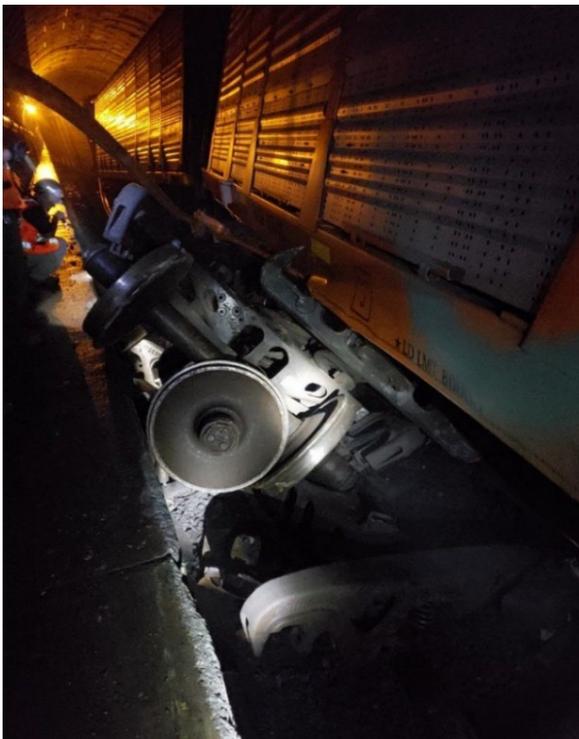
Tout comme du côté américain, de nombreux wagons déraillés s'étaient mis en portefeuille et immobilisés entre les parois de renfort du tunnel dans diverses positions (figure 13).

Figure 13. Essieux montés déplacés, bogies et wagons déraillés du côté canadien (Source : BST)

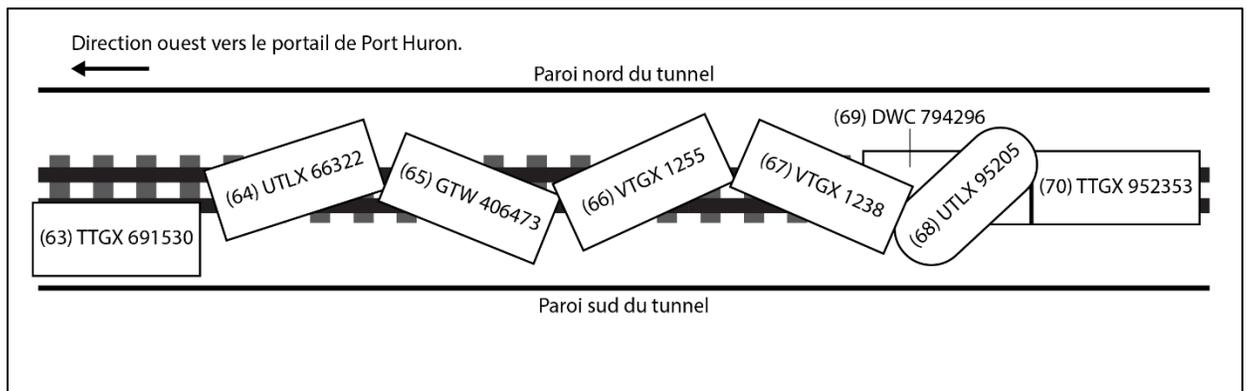
Figure 15. Schéma du déraillement dans le tunnel entre les 63^e et 70^e positions (Source : BST)

Le 1^{er} juillet 2019, le CN a retenu les services d'Exelon Energy pour effectuer une inspection aérienne des espaces clos des épaves à l'aide d'un drone en cage. L'inspection a porté sur les wagons de marchandises inaccessibles au centre du déraillement, entre les 63^e et 70^e positions (figure 15).

- Le wagon-citerne UTLX 95205 (68^e position) s'est immobilisé en suspension à environ 4 pieds au-dessus de la paroi de renfort nord du tunnel.
- Il se trouvait en diagonale par rapport au tunnel, le bout B avant se trouvant près de la paroi sud du tunnel et le bout A arrière près de la paroi nord du tunnel.
- Le côté droit du bout A de la tête présentait un enfoncement important, mais aucune brèche visible, et la traverse pivot du côté droit du bout A était courbée (figure 16).

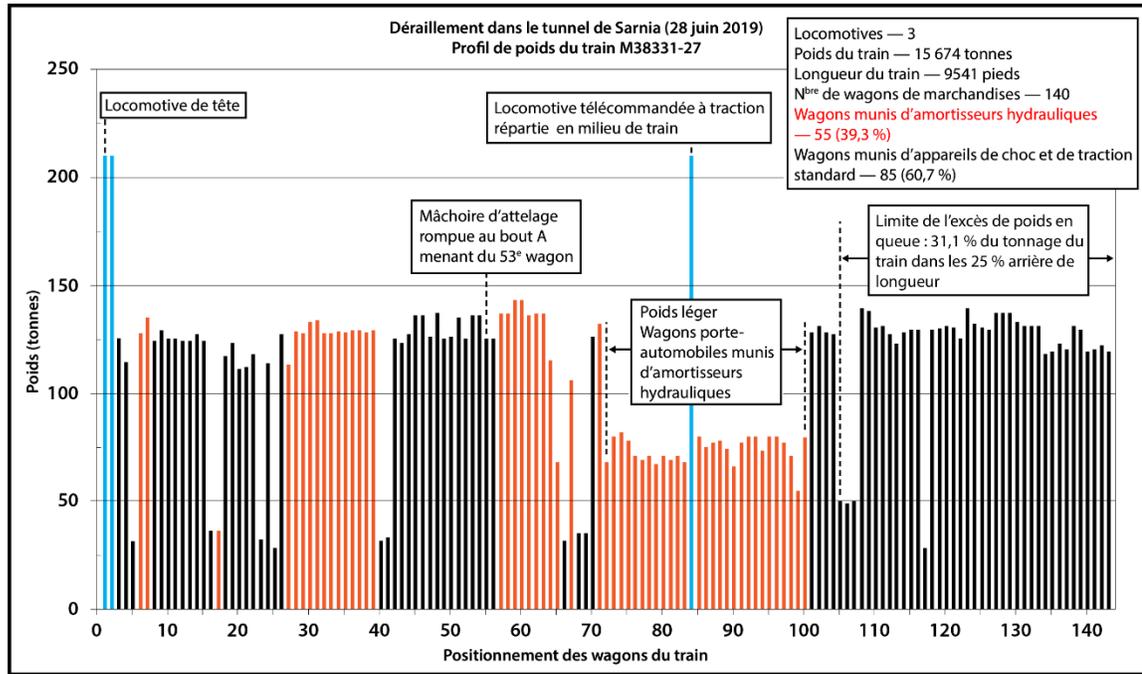
Figure 20. Profil de poids du train de l'événement (Source : BST)

Les derniers 25 % de la longueur du train représentaient 31,1 % de son tonnage (figure 20), ce qui faisait en sorte que, selon les règles de formation des trains du CN, il était à la limite de l'excès de poids en queue. De plus, le positionnement de la locomotive à TR télécommandée entre la 81^e et la 82^e position n'était pas conforme aux critères de positionnement du CN pour les locomotives à TR télécommandées. Pour le train partant de Sarnia, selon l'aide-mémoire sur la formation des trains du CN, la locomotive à TR télécommandée aurait dû être placée entre la 114^e et la 115^e position.

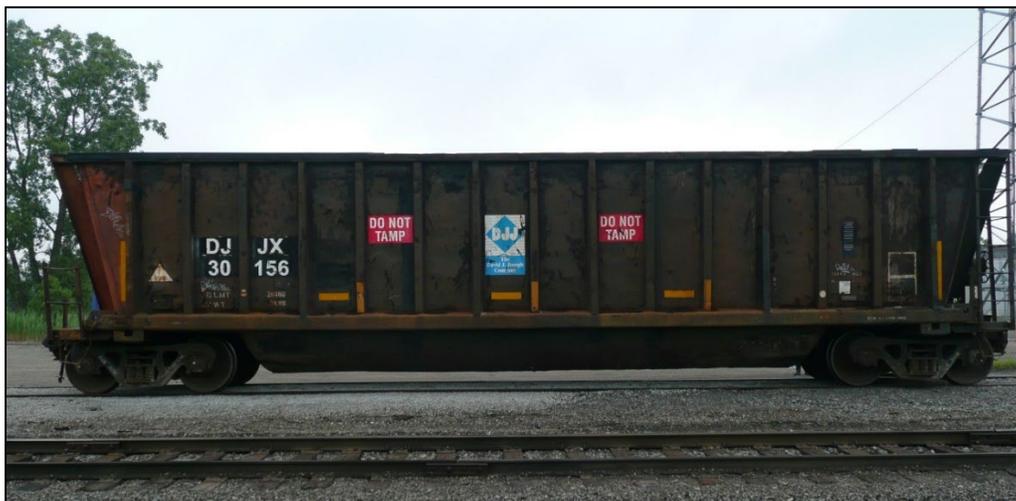
Figure 22. Vue de côté du wagon-tombereau baignoire DJJX 30156 (13^e position), qui était un wagon de même conception que le wagon DJJX 30478 (Source : BST)

Parmi les 5 wagons-tombereaux baignoires DJJX d'âge semblable qui ont été retirées de la tête du train après l'accident se trouvait le wagon DJJX 30156 (figure 22), qui était un wagon-sœur du wagon DJJX 30478 défaillant (53^e position). Les deux wagons ont été construits en 1978 par Berwick Forge.

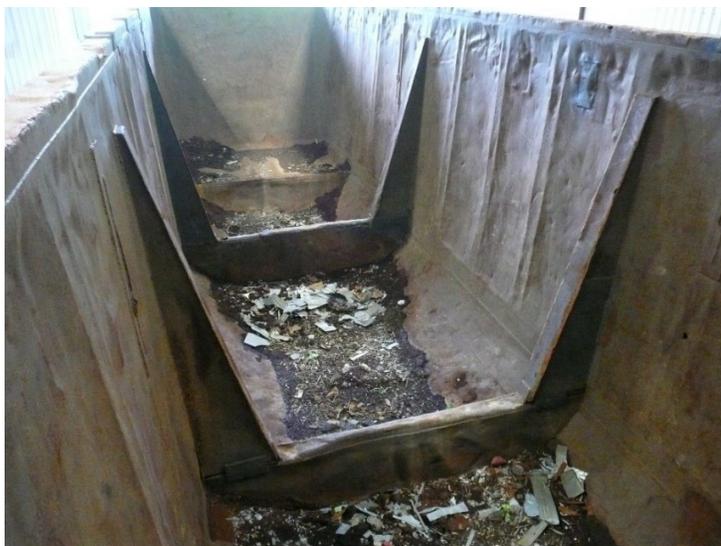
La modification proposée exigeait que les 2 barres de renfort supérieures soient retirées et remplacées par des raidisseurs verticaux tandis que les 2 barres de renfort inférieures devaient être enclouonnées et protégées. La modification avait l'apparence de 2 grands profilés en U en acier à l'intérieur du wagon pour compenser le changement structurel (figure 24). Cette modification était également nécessaire pour renforcer la tôle inférieure à courbure parabolique et la fixer aux brancards et aux tôles latérales du wagon.

Figure 24. Wagon DJJX 30156, tel qu'il a été modifié, comportant 2 grands profilés en U en acier mécanosoudés à l'intérieur du wagon pour compenser le retrait des 2 barres transversales supérieures de renfort (source BST)

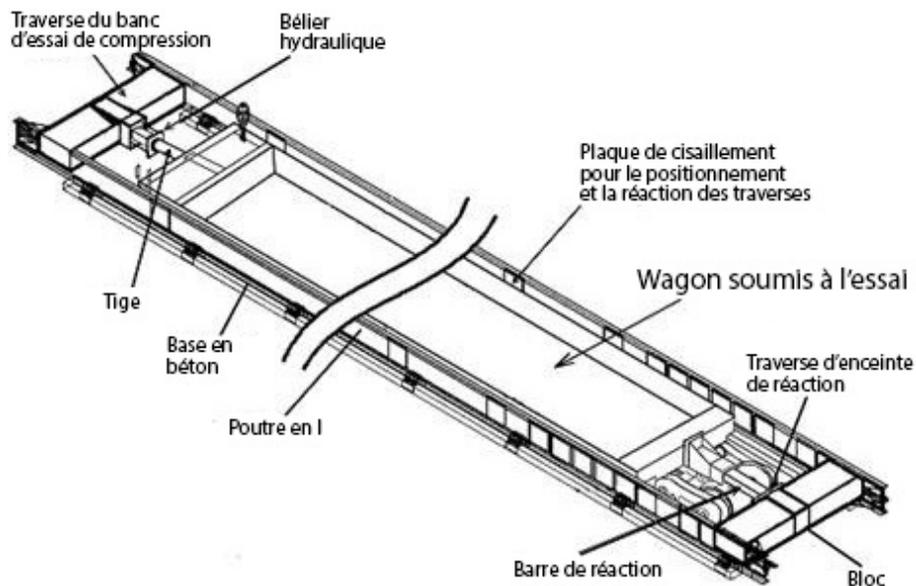
Des essais à grande échelle ont été effectués à l'aide du banc d'essai de compression et de tension du CNRC pour évaluer l'intégrité structurale de chaque wagon vide. Le banc d'essai est constitué de 2 poutres en I mécanosoudées avec une traverse fixe et une traverse d'enceinte de réaction en translation qui se trouvent à l'intérieur d'une série de plaques de cisaillement pour permettre de réaliser des essais sur des wagons de différentes longueurs. Les deux traverses sont contraintes lors de l'essai, et une charge longitudinale est appliquée au wagon au moyen d'un bélier hydraulique (figure 29).

Figure 29. Schéma du banc d'essai de l'installation de compression et de tension (Source : Conseil national de recherches Canada)

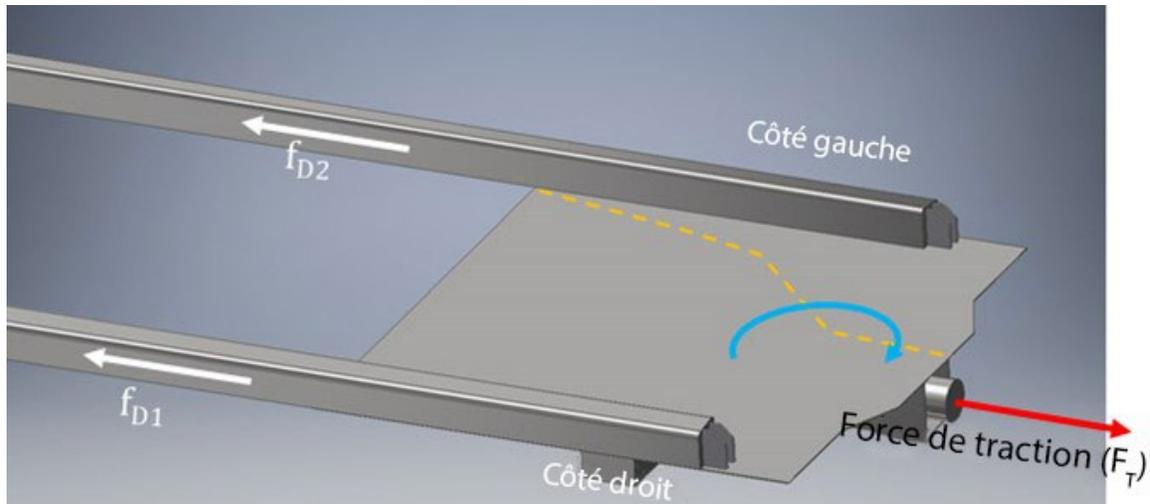
serait tordue ou tournée vers l'extérieur, vers l'avant et vers le côté droit. Étant donné que ce scénario ne correspondait pas aux constatations faites sur les lieux et à l'examen de l'épave du wagon, l'analyse du FEM a permis de conclure que les forces de traction exercées le long du train n'ont joué aucun rôle dans la défaillance structurale du bout A du wagon DJJX 30478.

Figure 29. Forces de traction exercées le long du train (F_T) qui agissent sur le wagon pendant que le train traversait le tunnel (flèche droite). La flèche circulaire indique le couple résultant de la force exercée. La ligne pointillée montre la ligne de rupture constatée. (Source : BST)

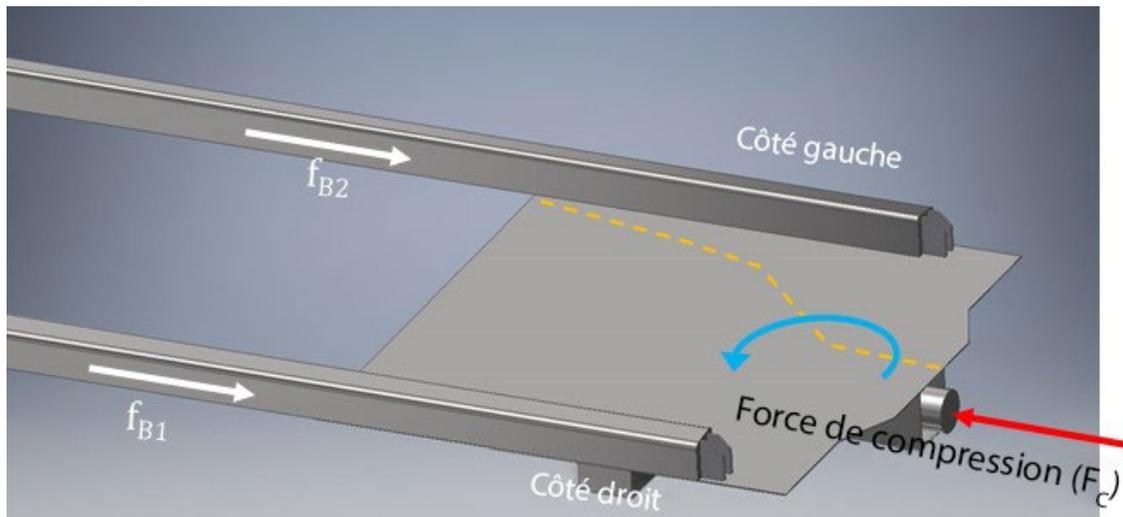
L'analyse du FEM a également permis de déterminer que la combinaison des forces agissant sur le bout A du wagon DJJX 30478 lorsqu'il était soumis à la force de compression s'exerçant sur le train produirait un couple important à droite de la ligne de rupture constatée (figure 34). Dans ce cas, la majeure partie de la structure de la plateforme du bout A située à droite de la ligne de rupture serait tordue ou tournée vers l'intérieur, ce qui concorde avec les constatations faites sur les lieux, l'examen de l'épave du wagon et les résultats de l'analyse du FEM. Cela a permis de confirmer que la force de compression s'exerçant sur le train a joué un rôle dans la défaillance structurale du bout A du wagon DJJX 30478.

Figure 30. Forces de compression exercées le long du train (F_c) agissant sur le wagon pendant que le train traversait le tunnel (flèche droite). La flèche circulaire indique le couple résultant de la force exercée. La ligne pointillée montre la ligne de rupture constatée. (Source : BST)

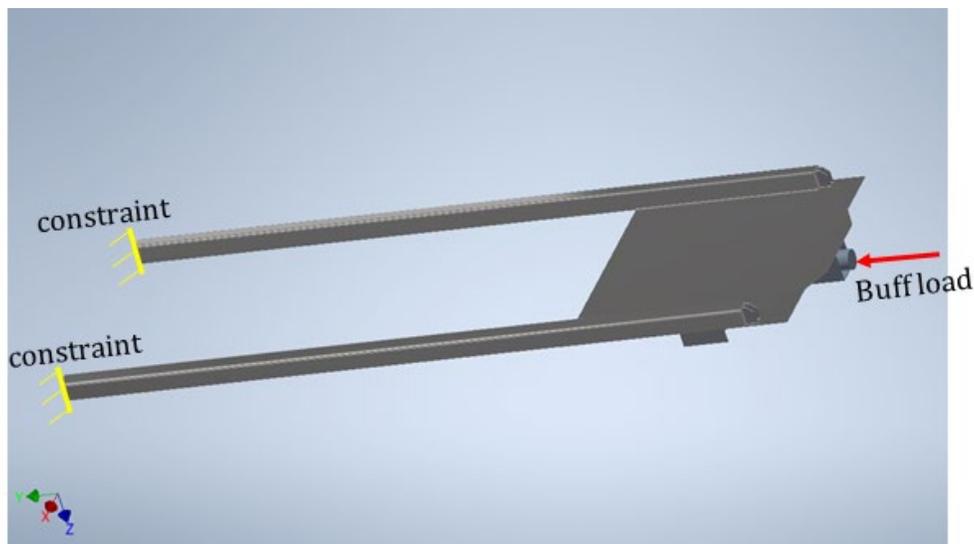
Pour le demi-modèle illustré (figure E1), les extrémités de coupe des 2 brancards étaient entièrement contraintes (c.-à-d. qu'elles étaient bloquées dans le sens longitudinal et qu'elles ne pouvaient pas être déplacées dans le sens latéral et vertical). Une force de compression (appelée charge de compression dans le modèle) a été appliquée à l'extrémité de la tige, qui a été insérée dans la longrine tronquée, de la même manière que l'on utilise une tige pour appliquer une charge de compression lors d'un essai de charge statique de compression, comme cela a été fait au Conseil national de recherches Canada (CNRC).

Figure E1. Modèle par éléments finis d'un wagon-tombereau baignoire de Berwick Forge & Fabrication Corporation (Source : BST)

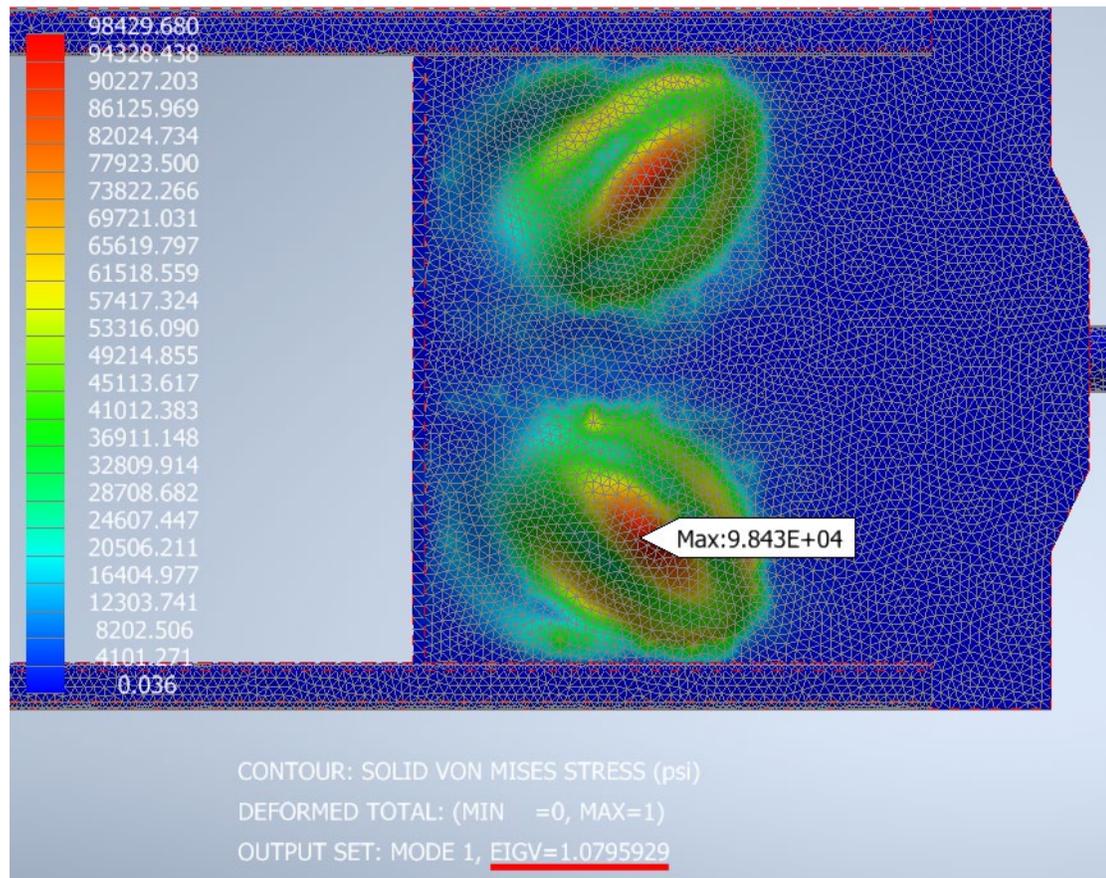
L'analyse de modélisation a été réalisée à l'aide du logiciel Inventor Nastran d'Autodesk. Étant donné que le wagon soumis à l'essai mené au CNRC s'est rompu lors du flambage de la plaque de cisaillement, on a choisi de procéder à une analyse de flambage linéaire pour connaître la charge critique de flambage des wagons. Une charge de compression de 1 000 000 livres-force a été appliquée pour l'ensemble des analyses. Lorsqu'un modèle de wagon se rompt par flambage, l'analyse produit une valeur propre (EIGV), qui est un facteur de la charge appliquée. La charge critique de flambage du wagon est déterminée en multipliant la valeur propre de sortie et la charge de compression appliquée, qui est de

1 000 000 livres-force dans le cas présent. Si la valeur propre de sortie est inférieure à 1, la charge critique de flambage du wagon serait inférieure à 1 000 000 livres, ce qui signifie que le wagon se romprait en présence d'une charge appliquée de moins de 1 000 000 livres. Si la valeur propre de sortie est supérieure à 1, la charge critique de flambage du wagon serait supérieure à 1 000 000 livres, ce qui signifie que le wagon se romprait en présence d'une charge appliquée de plus de 1 000 000 livres.

Figure E2. Analyse de flambage linéaire de la structure de la plateforme d'un wagon-tombereau intact
(Source : BST)
