# RAPPORT D'ENQUÊTE SUR LA SÉCURITÉ DU TRANSPORT FERROVIAIRE R19T0147

## **MORT D'UN EMPLOYÉ**

Compagnie des chemins de fer nationaux du Canada  
Système de télécommande de locomotive  
Manœuvre de triage à butte double YDHF60  
Point milliaire 0,0, subdivision de Halton  
Gare de triage MacMillan  
Vaughan (Ontario)  
15 août 2019

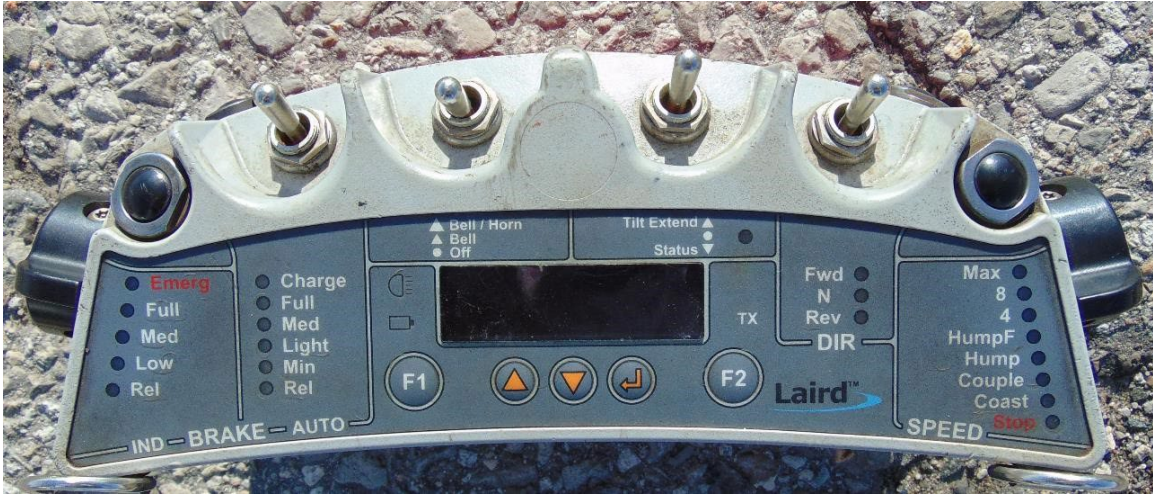
Figure 13. Télécommande de locomotive, aussi appelée « Beltpack » (Source : BST)

Dans l'événement à l'étude, l'appareil Beltpack comprenait un sélecteur de vitesse, un sélecteur de marche avant et arrière, et un sélecteur de frein avec une fonction de freinage d'urgence (figure 13). On a retrouvé l'appareil endommagé, ce qui indique qu'il y a eu une interruption de la communication.

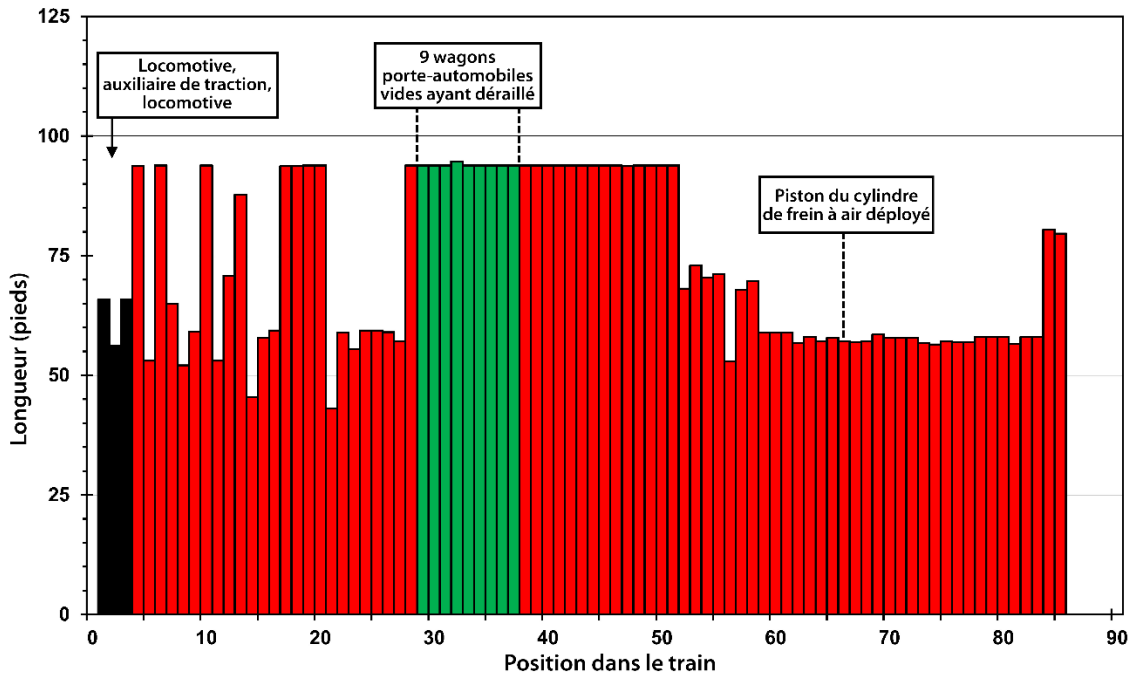
Figure 14. Profil de longueur de la manœuvre (Source : BST)

Le profil de longueur de la manœuvre (figure 14) montre la position du groupe de traction de triage à butte, des 9 wagons porte-automobiles longs et vides qui ont déraillé, et du 63<sup>e</sup> wagon, dont le piston de cylindre de frein à air était déployé.

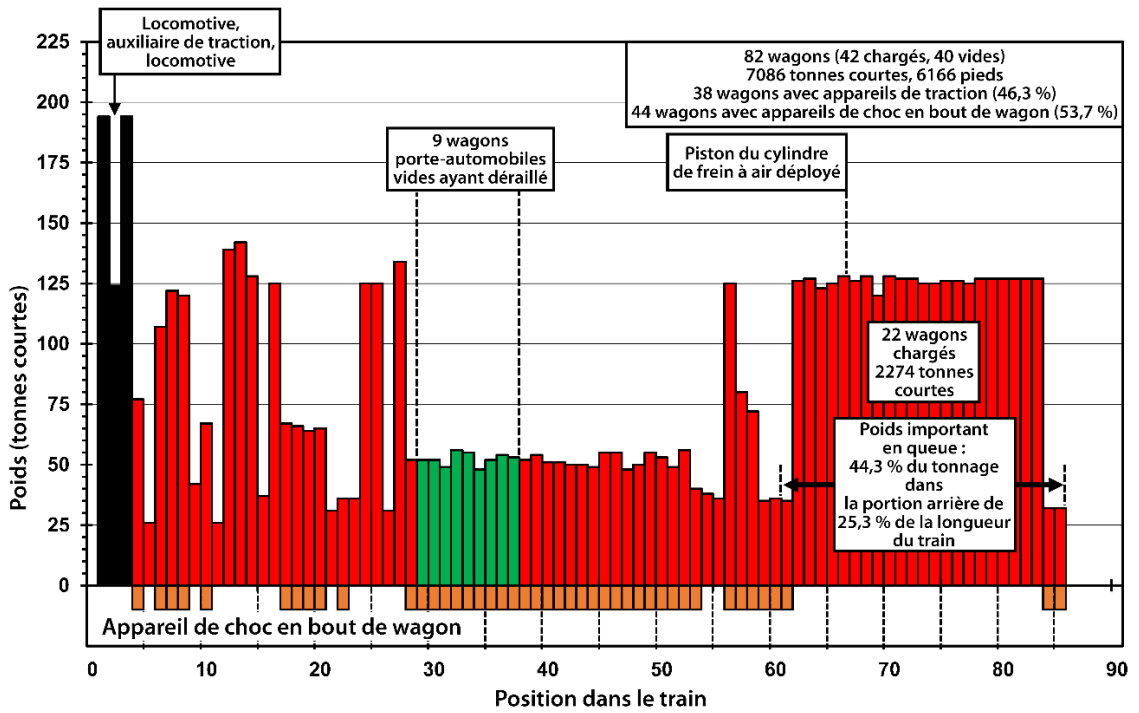
Figure 15. Profil de tonnage de la manœuvre (Source : BST)

Le profil de tonnage de la manœuvre (figure 15) montre la répartition du poids dans la manœuvre.

La figure 15 illustre également la position des 3 rames de wagons, les wagons munis d'appareils de choc en bout de wagon et les wagons munis d'appareils de traction standard. En particulier, la rame de wagons lourds ajoutée à l'arrière de la manœuvre comprenait aussi le 63<sup>e</sup> wagon dont le piston de cylindre de frein à air était déployé.
