# RAPPORT D'ENQUÊTE SUR LA SÉCURITÉ DU TRANSPORT FERROVIAIRE R21H0114

## **COLLISION ET DÉRAILLEMENT DE TRAIN EN VOIE NON PRINCIPALE**

Compagnie des chemins de fer nationaux du Canada  
Train intermodal Z14921-02 et manœuvre d'aiguillage  
industrielle L53231-02  
Point milliaire 113,44, subdivision de Kingston  
Prescott (Ontario)  
2 septembre 2021

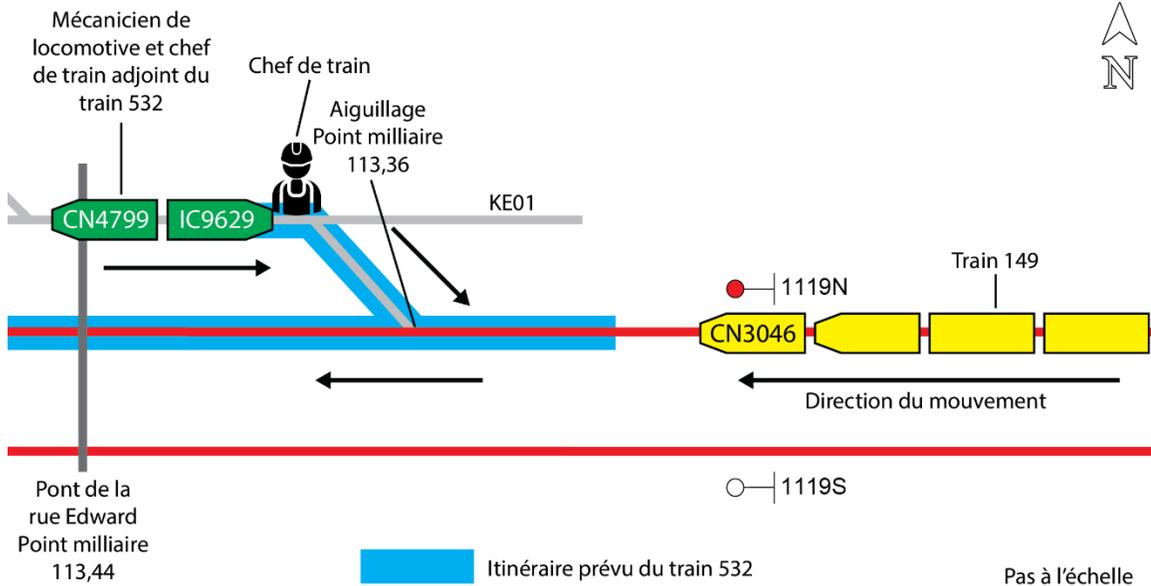
Figure 1. Schéma montrant l'emplacement des membres de l'équipe du train 532 (Source : BST)

Pendant la conversation avec le CCF, le ML et le chef de train adjoint du train 532 se trouvaient dans la cabine de la locomotive CN 4799, qui était orientée vers l'ouest, tandis que la cabine de la locomotive de queue IC 9629 était orientée vers l'est. Le chef de train se trouvait au sol, près de l'aiguillage à manœuvre manuelle, et écoutait sa radio portative (figure 1). Le ML et le chef de train adjoint ont confirmé et répété le contenu de la permission fournie par le CCF. Une fois la permission obtenue, le chef de train a inversé l'aiguillage de voie principale à manœuvre manuelle pour orienter son train de l'embranchement KE01 vers l'est sur la voie principale nord. Ayant orienté l'aiguillage de la voie principale en premier, il s'est ensuite positionné près de l'aiguillage de la voie de garage.<sup>7</sup>

Après que l'aiguillage eut été renversé, le chef de train adjoint du train 532 a remarqué un train qui s'approchait de l'est sur la voie principale. À peu près au même moment, l'équipe du train 149, après avoir franchi le signal 1119N qui présentait une indication de vitesse normale, a fait un appel radio au train 532 pour confirmer son emplacement. Au cours de l'appel, il a été établi que le train 532 se trouvait sur l'embranchement et que le train 149 s'approchait sur la voie principale nord.

Se rendant compte que le train 149 avait été orienté pour s'engager dans l'embranchement et qu'une collision était imminente, le chef de train du train 532 a tenté d'avertir le train 149. Le chef de train adjoint est ensuite sorti de la cabine pour tenter de se mettre en lieu sûr, alors que le ML est resté dans la cabine. Le chef de train se trouvait toujours au sol, mais n'était pas assez près de l'aiguillage pour le remettre en position normale<sup>8</sup> afin d'éviter la collision.

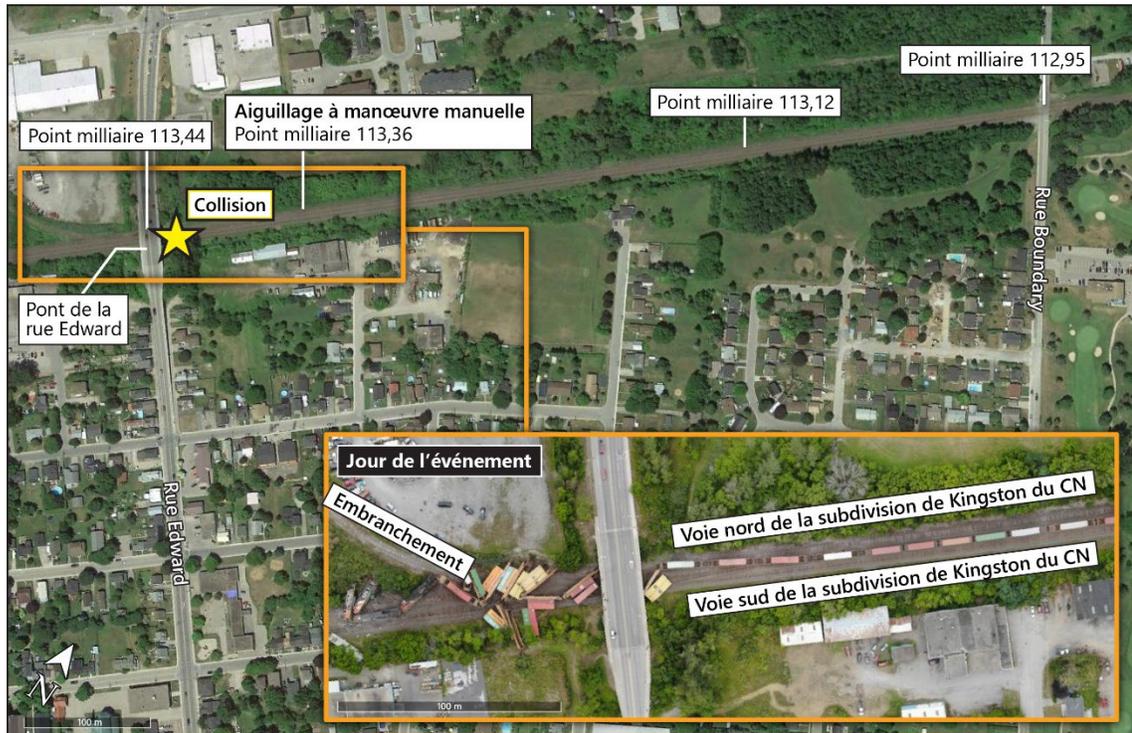
Figure 3. Carte montrant le point de collision dans la ville de Prescott (Source : Google Earth, avec annotations du BST), avec une carte en médaillon montrant l'emplacement du matériel roulant déraillé après la collision (Source : Police provinciale de l'Ontario, avec annotations du BST)

La collision s'est produite sur l'embranchement, à côté de la voie principale nord au point milliaire 113,44, sous le pont d'étagement de la rue Edward, à Prescott (figures 2 et 3).

Les 3 membres de l'équipe du train 532 ont été transportés à un hôpital à Ottawa (Ontario). Deux membres de l'équipe ont reçu des traitements pour des blessures légères puis ont reçu leur congé, et 1 membre de l'équipe a été hospitalisé pour des blessures graves. Aucun des membres de l'équipe du train 149 n'a été blessé.

À la suite de la collision, les 4 locomotives (2 sur chaque train) ont déraillé et ont subi des dommages importants dus à l'impact. Quatorze caisses de wagons intermodaux chargées de conteneurs à double niveau ont également déraillé. La voie principale nord, la voie principale sud et les embranchements KE01 et KE07, entre le point milliaire 113,36 et le point milliaire 113,55, ont subi des dommages importants; au total, la voie a été détruite sur quelque 1000 pieds (figure 4).

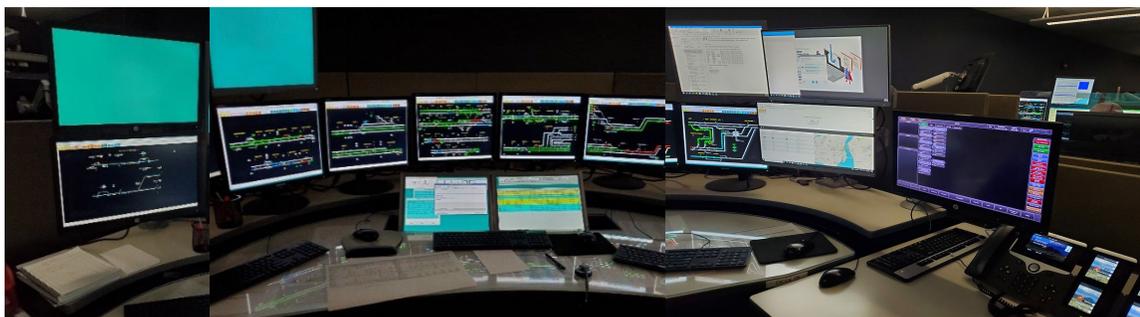
Figure 8. Poste de travail du contrôleur de la circulation ferroviaire de la subdivision de Kingston – bureau ED\* (Source : BST)

Au bureau ED, il y a au moins 12 écrans que le CCF peut surveiller et utiliser, en fonction des exigences du quart de travail et de ses préférences personnelles (figure 8).

Les 6 écrans situés immédiatement devant le contrôleur affichent des renseignements provenant du système de contrôle RTC II. Un ou plusieurs des autres écrans disponibles peuvent être configurés pour afficher le territoire de contrôle adjacent en cas de besoin. Ces écrans affichent le mouvement des trains et les travaux d'entretien de la voie sur le territoire de contrôle attribué au CCF. Chaque contrôleur peut modifier la superposition des renseignements sur ces écrans en fonction de ses préférences personnelles.
