# RAPPORT D'ENQUÊTE SUR LA SÉCURITÉ DU TRANSPORT MARITIME M23C0032

## **BLESSURE D'UN MEMBRE D'ÉQUIPAGE PENDANT DES OPÉRATIONS D'AMARRAGE**

Traversier roulier *Atlantic Vision*  
Les Méchins (Québec)  
23 mars 2023

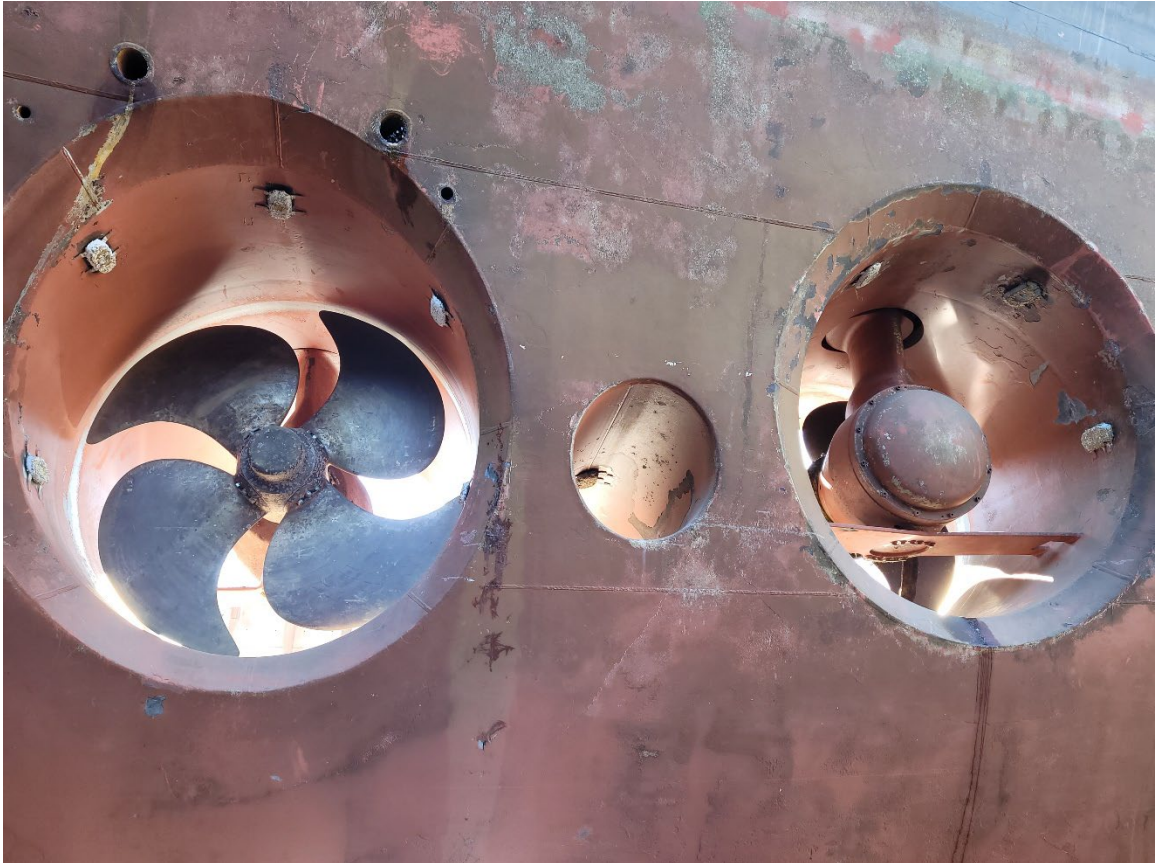
Figure 2. Vue de tribord des propulseurs d'étrave de l'*Atlantic Vision* (Source : BST)

L'*Atlantic Vision* a 3 propulseurs de manœuvre en tunnel : 2 à la proue (figure 2) et 1 à la poupe. Ils fournissent une poussée latérale et peuvent servir à aligner le navire sur le quai, surtout lorsque l'espace de manœuvre est limité.

Les 2 propulseurs d'étrave ont une puissance de 1950 kW chacun, et le propulseur de poupe a une puissance de 1350 kW. Chaque propulseur est actionné par un moteur électrique entraînant une hélice à pas variable qui peut agir à bâbord ou à tribord à des degrés de pas allant de 0 à 100. Au pas 0, le propulseur ne génère pas de poussée, mais l'arbre et les pales de l'hélice continuent de tourner.

1. Une rupture de communication pendant l'opération de désamarrage a mené à ce que l'amarre de bout avant soit larguée dans l'eau sans que l'équipe d'amarrage avant en ait connaissance.
2. Le propulseur d'étrave du navire a aspiré l'amarre de bout avant et a entraîné son enroulement autour de l'arbre d'hélice du propulseur.
3. En raison de l'utilisation de 2 canaux radio, les avertissements concernant la présence de l'amarre dans le propulseur ne sont pas parvenus à l'équipe d'amarrage avant du navire, qui n'a donc pas été consciente du risque pour sa sécurité.
4. La tension de l'amarre de bout avant s'enroulant autour de l'arbre d'hélice du propulseur d'étrave a fait que l'amarre de bout avant a été tirée hors du caisson à cordages et à travers le tambour de halage du treuil d'amarrage, heurtant un matelot de pont et le blessant grièvement.

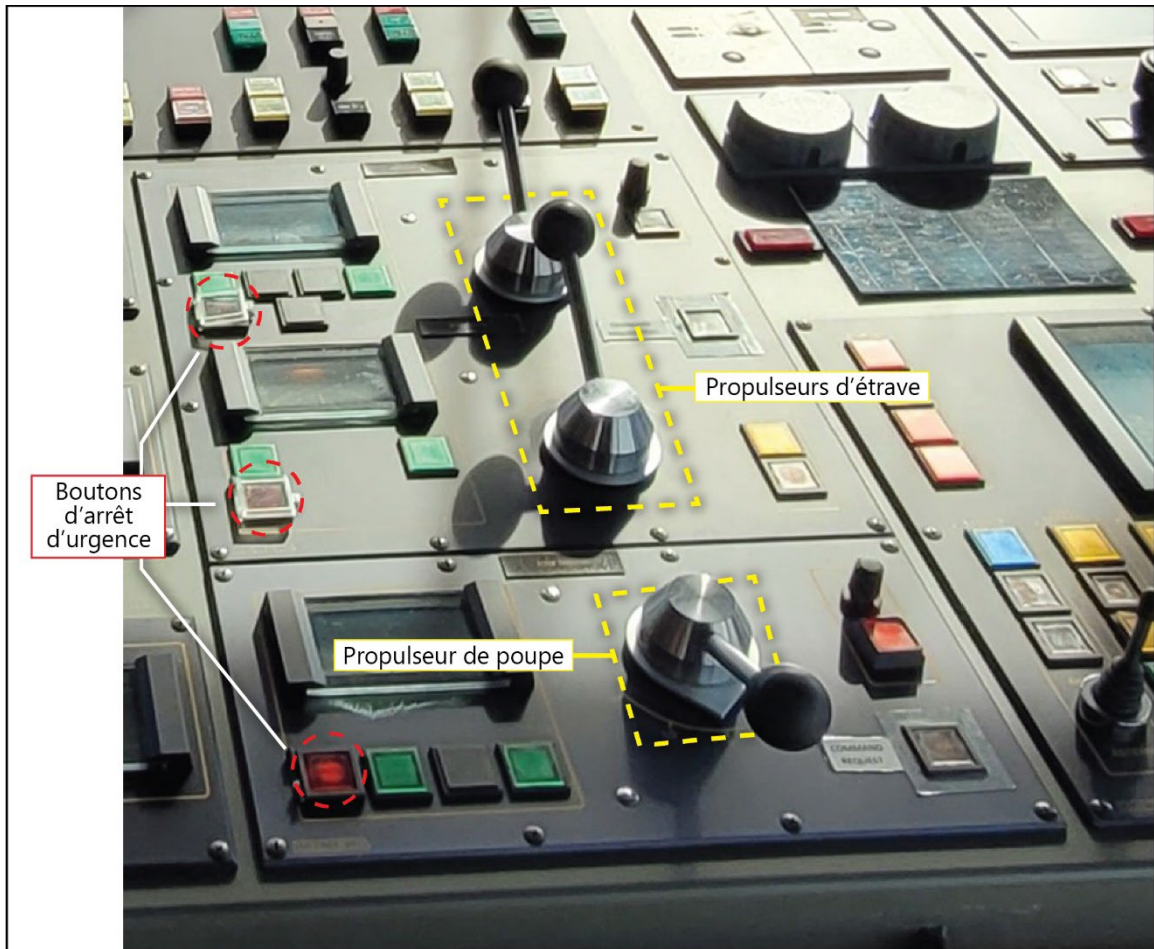
Figure 3. Commandes des propulseurs sur la console d'aileron tribord (Source : BST)

Il y a 3 jeux de commandes pour les propulseurs situés sur la passerelle : 1 jeu sur la console centrale et 1 jeu sur chaque console d'aileron. Les commandes comportent des leviers individuels permettant de régler le pas de l'hélice, ainsi que des boutons d'arrêt d'urgence pour chaque propulseur (figure 3).

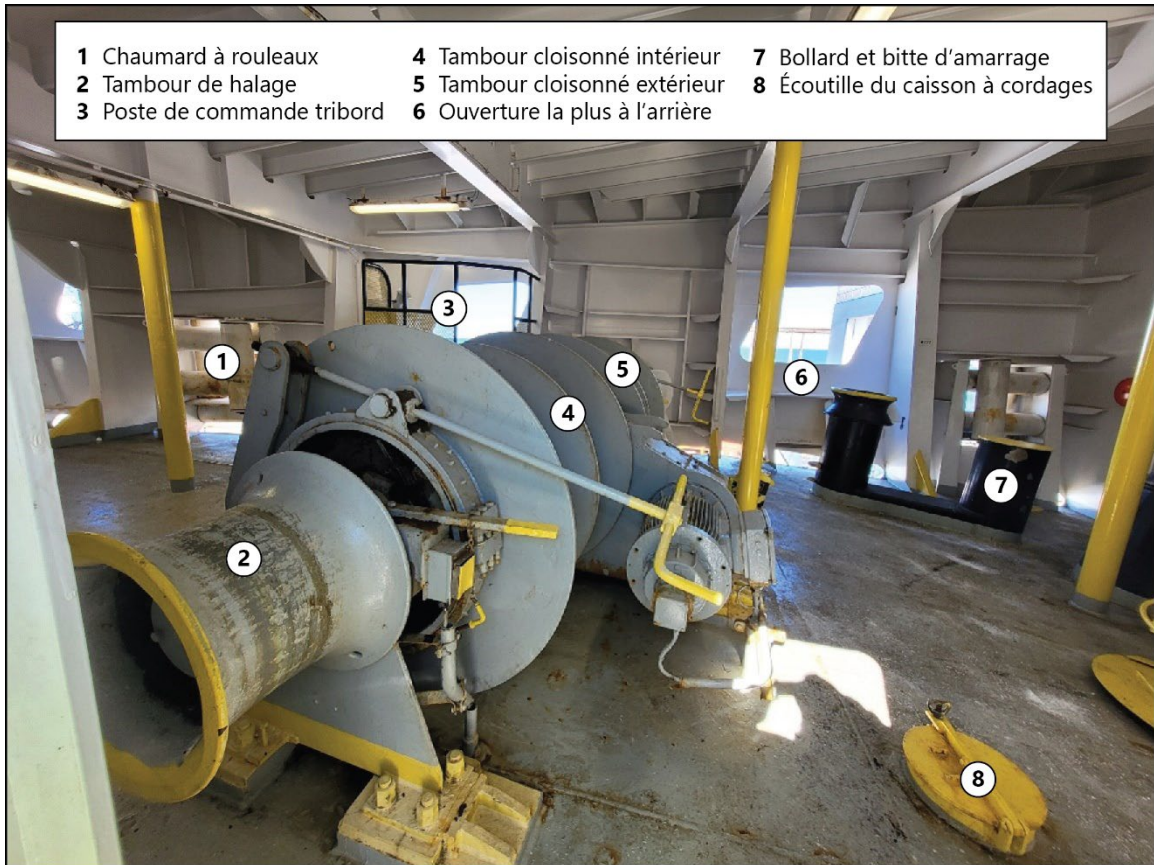
Figure 4. Treuil d'amarrage du côté tribord et autres composants associés aux opérations d'amarrage (Source : BST)

Chacune des stations d'amarrage avant est équipée de 2 treuils d'amarrage électriques : 1 treuil autonome et 1 combiné guindeau et treuil d'amarrage. Les treuils autonomes sont dotés de 2 tambours cloisonnés (intérieur et extérieur) et d'un tambour de halage<sup>1</sup> (figure 4). Les tambours cloisonnés intérieur et extérieur peuvent être utilisés indépendamment l'un de l'autre. Le tambour de halage est toujours enclenché lorsque le treuil est en marche.

<sup>1</sup> Le tambour de halage est un accessoire de forme cylindrique situé à l'extrémité du treuil. L'amarre peut être tendue en l'enroulant de quelques tours autour du tambour de halage; la tension de l'extrémité libre de l'amarre est maintenue manuellement pendant que le tambour de halage tourne.

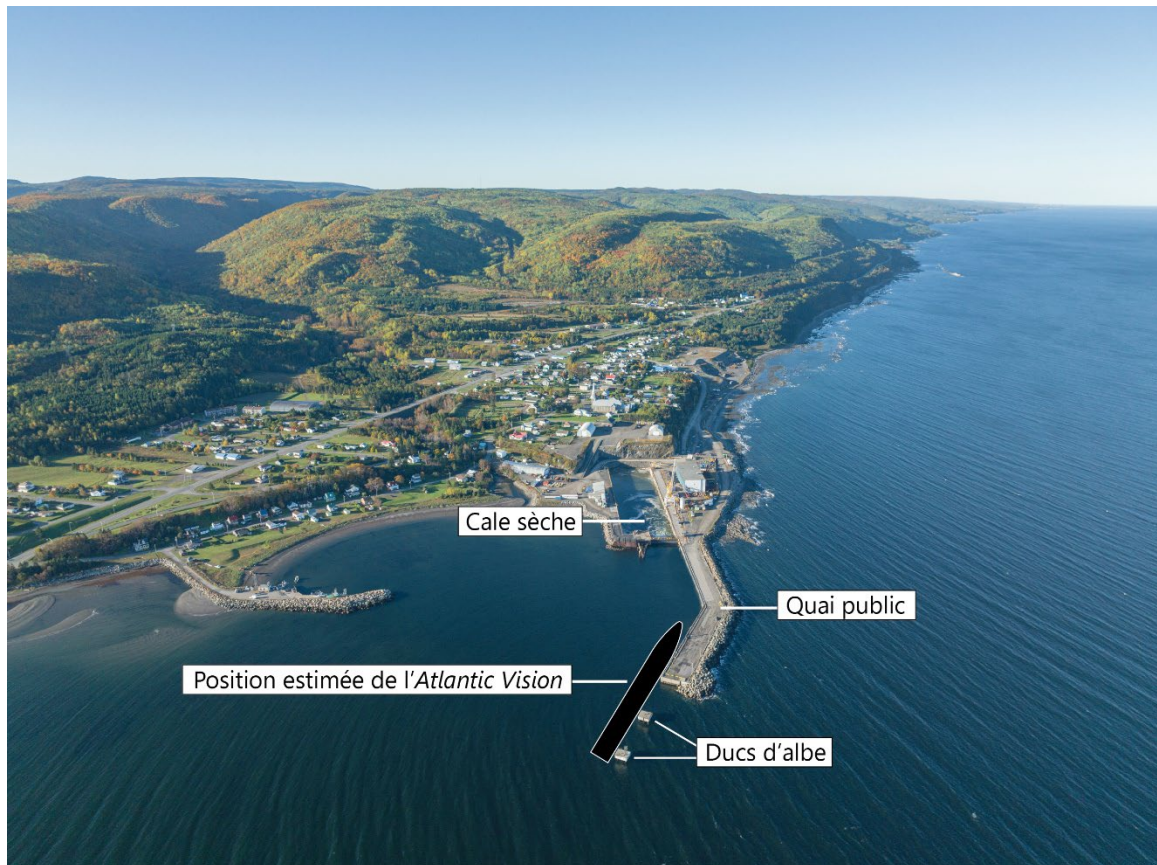
Figure 6. Vue de Les Méchins et de la cale sèche, et position estimée de l'*Atlantic Vision* au moment de l'événement (Source : Groupe Océan, avec annotations du BST)

La cale sèche de Les Méchins est située sur la rive sud du fleuve Saint-Laurent, à environ 46 km à l'est de Matane (Québec) (figure 6). Elle est exploitée par le Groupe Océan, qui l'a acquise de Verreault Navigation en 2022. En raison de la conception de la cale sèche, les navires ne peuvent y entrer et en sortir que pendant un laps de temps précis autour du moment de la marée haute. Une fois qu'un navire est entré en cale sèche, il est soigneusement positionné sur des blocs, la porte de la cale sèche est fermée et l'eau est pompée hors de la cale. Le laps de temps dont on dispose pour entrer en cale sèche s'étend au maximum jusqu'à 2 heures après la marée haute. Dans l'événement à l'étude, le désamarrage de l'*Atlantic Vision* a eu lieu vers 15 h, et la marée haute était prévue à 16 h 20. Le navire disposait donc d'environ 3 heures et 20 minutes pour entrer en cale sèche. Le processus prend normalement entre 1 et 2 heures.
