RAPPORT D'ENQUÊTE SUR LA SÉCURITÉ DU TRANSPORT FERROVIAIRE R22C0065

DÉTAILLEMENT EN VOIE PRINCIPALE

Compagnie de chemin de fer Canadien Pacifique
Train 301-222
Point milliaire 97,4, subdivision de Brooks
Près de Bassano (Alberta)
13 juillet 2022

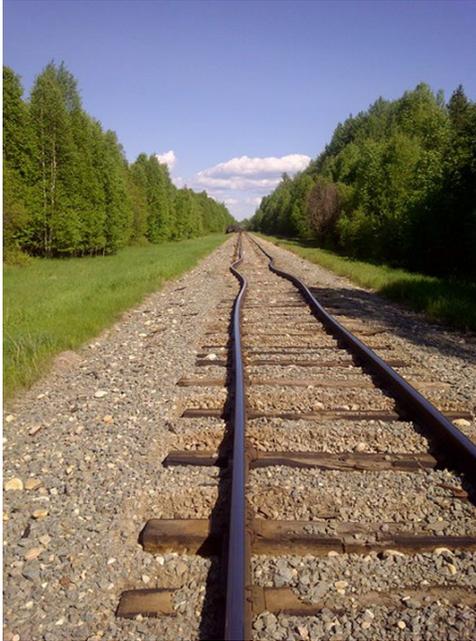
Un flambage de la voie (figure 6) est un grand désalignement latéral des rails³¹ qui se produit lorsque les contraintes de compression longitudinales auxquelles la voie est assujettie s'accumulent et deviennent supérieures à la résistance latérale de la structure de la voie.

Figure 6. Flambage de la voie (Source : Rapport d'enquête ferroviaire R14E0081 du BST)

Le flambage de la voie commence habituellement au niveau de petits écarts d'alignement. Les désalignements latéraux des rails réduisent la résistance au flambage de la voie.

Les longueurs de flambage de la voie peuvent varier de 40 à 60 pieds et peuvent entraîner des mouvements latéraux de la voie pouvant aller jusqu'à 30 pouces. Ces désalignements peuvent provoquer des déraillements, car les trains circulant aux vitesses de fonctionnement typiques ne peuvent pas négocier une voie qui s'est déplacée latéralement. Les voies en courbe aussi bien que celles en alignement droit sont sujettes au flambage. Les voies en alignement droit ont tendance à se déformer de manière explosive et à présenter une déviation importante, tandis que les voies en courbe peuvent se déformer

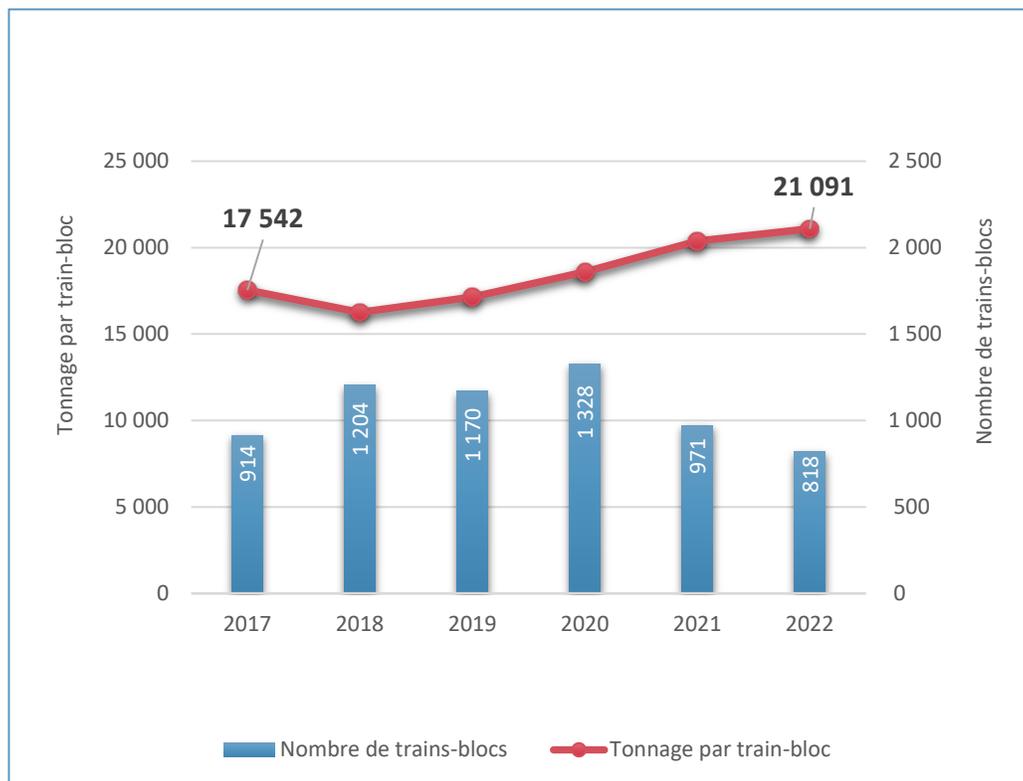
Les données historiques du CP montrent également que le nombre de trains-blocs (céréales et potasse) en direction ouest a augmenté constamment entre 2017 et 2020, jusqu'à un sommet de 1328 trains. Entre 2018 et 2021, le tonnage par train a également augmenté. En 2021, le tonnage par train a continué à augmenter, même si le nombre de trains en 2022 était inférieur de près de 40 % à celui de 2020 (figure 7).

Figure 7. Nombre et tonnage des trains-blocs en direction ouest dans la subdivision de Brooks entre 2017 et 2022, montrant que le tonnage des trains a augmenté d'année en année entre 2018 et 2022, alors que le nombre de trains a atteint un sommet en 2020 mais avait chuté de près de 40 % par rapport à ce sommet en 2022 (Source : BST)

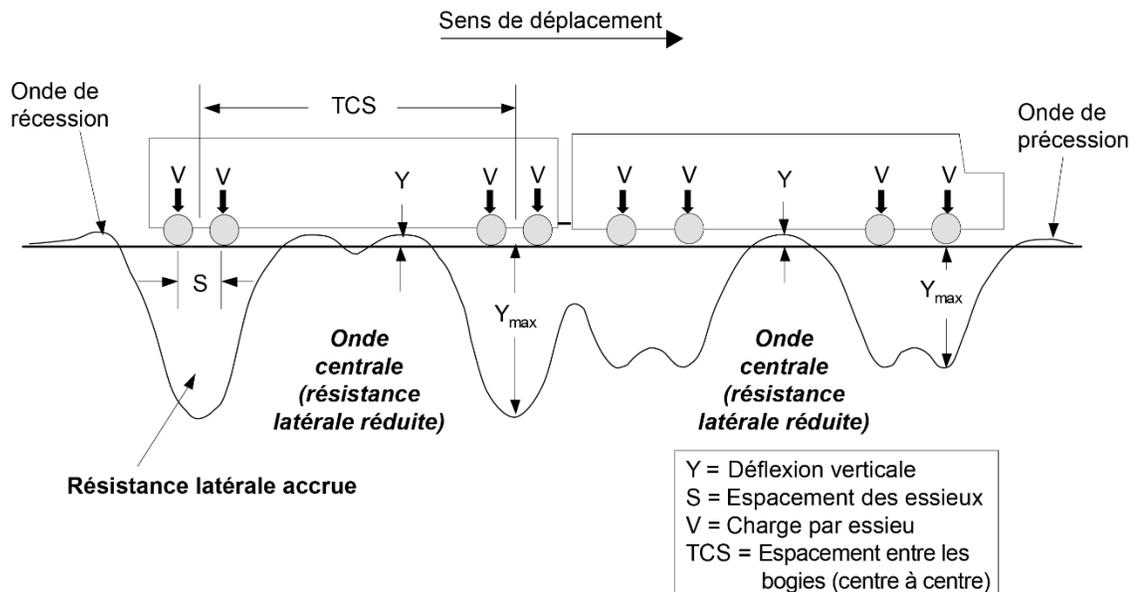
Les forces verticales exercées par le véhicule sur la structure de la voie ont aussi un effet dynamique sur la résistance latérale de la voie. Plus précisément, la structure des traverses et du ballast située directement sous le poids des roues du véhicule est soumise à une charge verticale accrue, ce qui a pour effet d'augmenter la résistance latérale de la voie sur ce segment de voie. Cependant, dans la zone de l'onde centrale, la structure des traverses et du ballast entre les bogies est momentanément déchargée en raison de l'onde de soulèvement dynamique; il en découle une réduction de la résistance latérale le long de ce segment de voie. Ainsi, la résistance latérale de la voie varie en fonction des creux et des crêtes de l'onde : elle est plus élevée directement sous les roues et plus faible entre les bogies⁴⁰. La figure 8 illustre cette dynamique.

Figure 8. Diagramme de la dynamique voie-train associée à une forte charge par essieu, montrant l'effet d'onde sous un train en mouvement et les points de l'onde où la résistance latérale est augmentée et où elle est réduite [Source : A. Kish et G. Samavedam, *Track Buckling Prevention: Theory, Safety Concepts, and Applications*, Office of Research and Development, Federal Railroad Administration (mars 2013), à l'adresse <https://railroads.dot.gov/elibrary/track-buckling-prevention-theory-safety-concepts-and-applications> (dernière consultation le 17 décembre 2024), traduit par le BST]
