RAPPORT D'ENQUÊTE SUR LA SÉCURITÉ DU TRANSPORT AÉRIEN A23W0096

PERTE DE MAÎTRISE ET COLLISION AVEC UN PLAN D'EAU

Cooking Lake Aviation Academy Inc.
Diamond Aircraft Industries Inc. DA20-C1, C-FRZG
Aérodrome de Cooking Lake (CEZ3) (Alberta), 20 NM E
11 août 2023

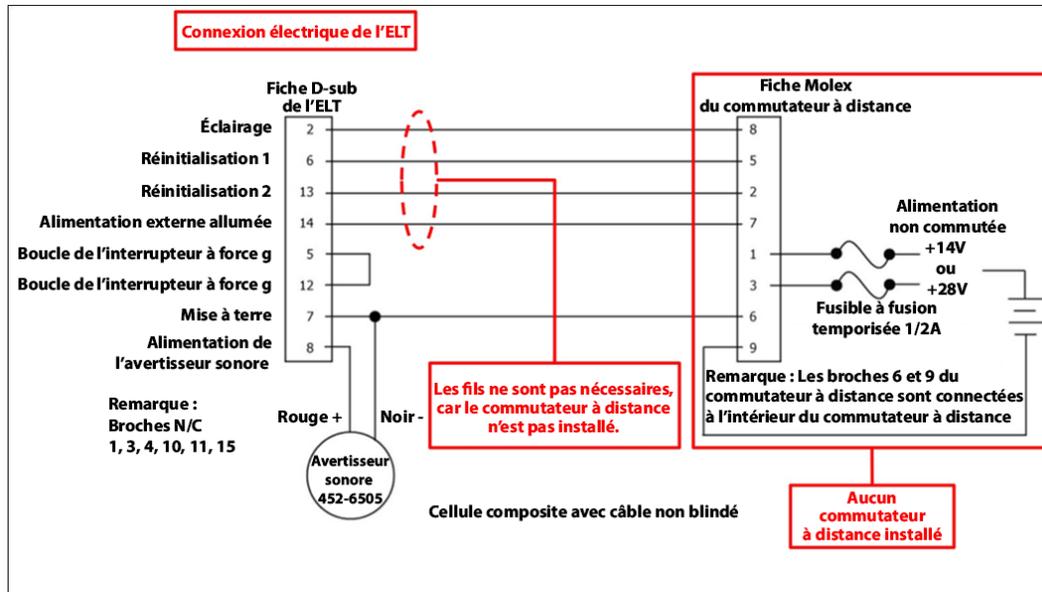
En fonctionnement normal, l'ARTEX ELT 1000 est prête à être activée lorsque le commutateur de l'ELT est en position « ARM ». Un cavalier de connexion (aussi appelé boucle d'interrupteur à force g), qui permet au circuit d'interrupteur à force g de fonctionner (figure 6), est installé par le fabricant de la cellule entre la broche 5 et la broche 12 du connecteur D-SUB. Si le mouvement de l'ELT entraîne un dépassement du seuil d'accélération de l'interrupteur à force g, l'ELT s'active. Lorsque le connecteur D-SUB est retiré, l'ELT peut être manipulée sans possibilité d'activation automatique.
