# RAPPORT D'ENQUÊTE SUR LA SÉCURITÉ DU TRANSPORT MARITIME M22A0258

## INCENDIE DANS LA SALLE DES MACHINES

Traversier roulier à passagers *Holiday Island*  
Wood Islands (Île-du-Prince-Édouard)  
22 juillet 2022

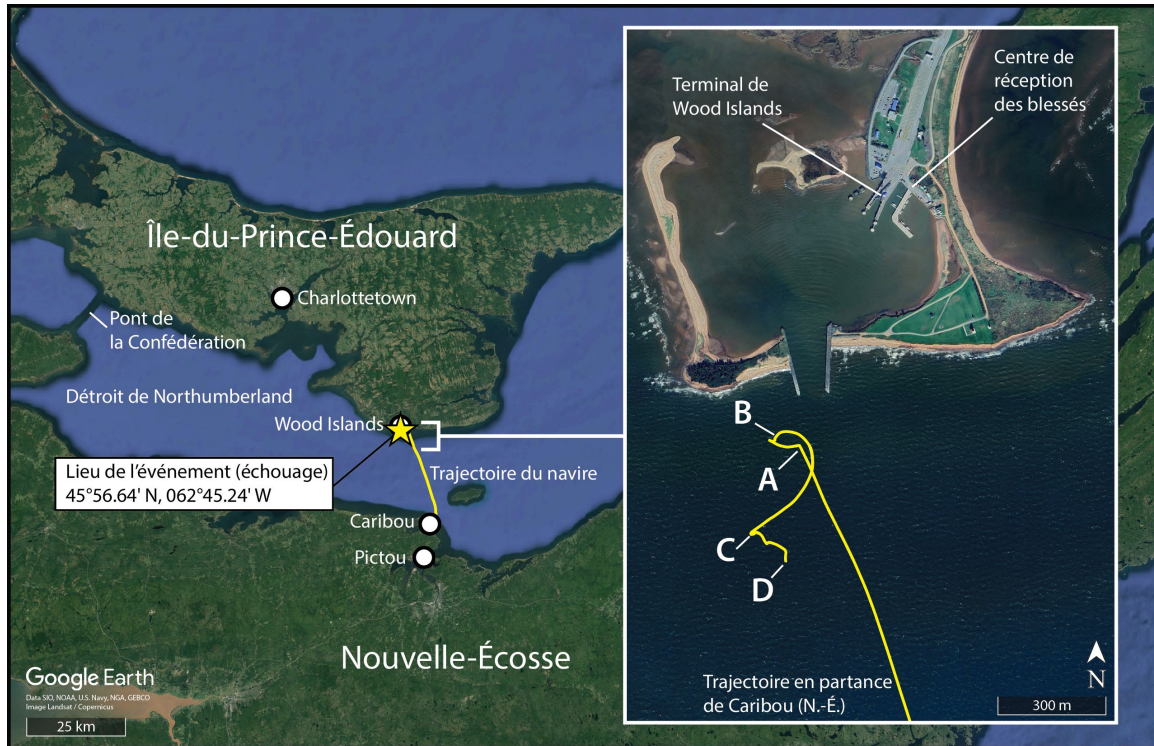
Figure 2. Carte de l'événement à l'étude montrant la trajectoire du navire et le lieu de l'échouage, avec image en médaillon montrant les différents emplacements du navire après le début de l'incendie : là où le capitaine a fait échouer le navire (A); là où le navire s'est dégagé quelques heures plus tard à marée haute (B); là où le navire a été remorqué, dans des eaux plus profondes (C); et là où le navire a été abandonné (D) (Source des images : Google Earth, avec annotations du BST)

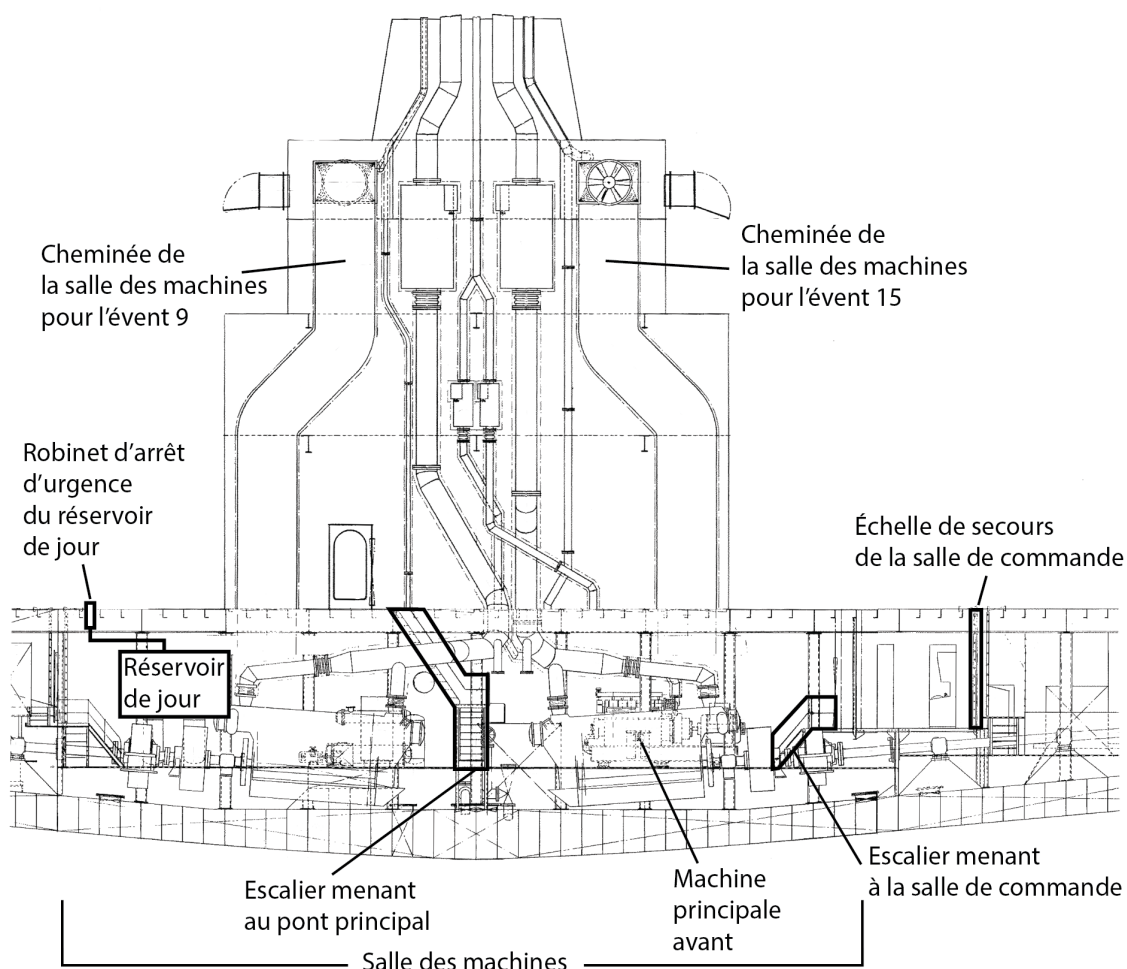
Peu après, le chef mécanicien est descendu dans la salle des machines principales. Il a également tenté d'entrer dans la salle des machines par la même porte sur le pont principal, mais a aperçu des flammes au bas de l'escalier et a fermé la porte. Il est ensuite entré dans la SCM par l'écouille d'évacuation d'urgence.

Figure 3. Vue de profil du centre du *Holiday Island* du côté tribord, montrant la salle des machines principales, la salle de commande des machines et la ventilation de la salle des machines (Source : Port Weller Dry Docks Ltd., avec modifications du BST)

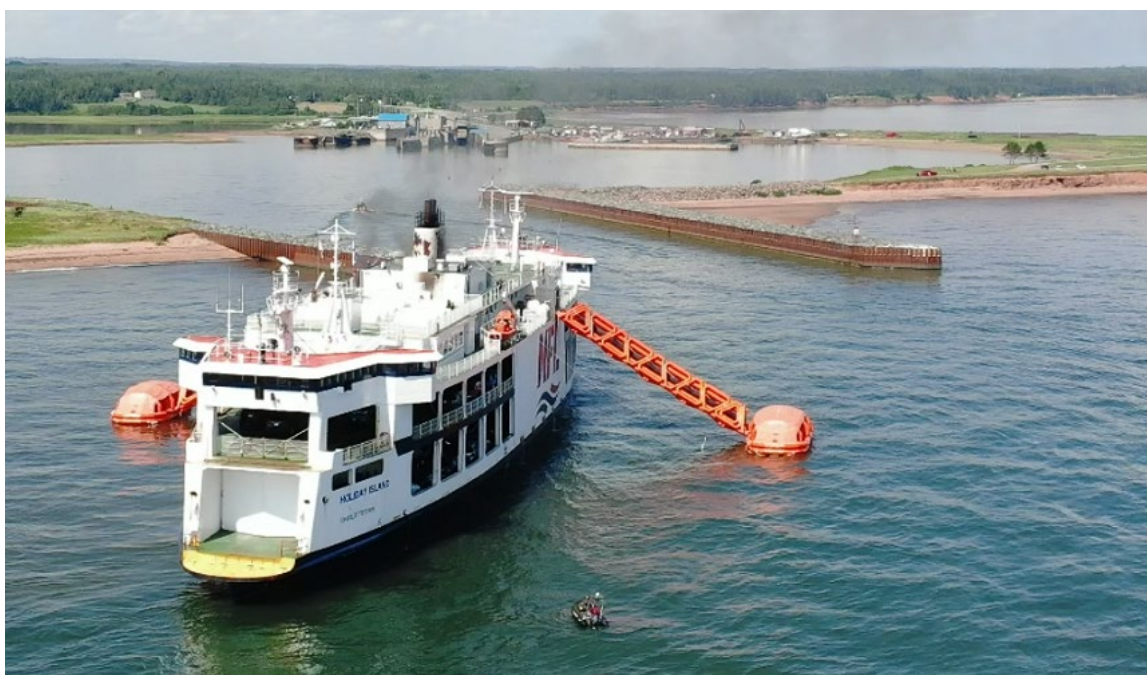
À 11 h 19, le premier officier a informé par radio l'équipe à la passerelle qu'il se trouvait au MES de bâbord et qu'il aidait à gérer les passagers (figure 4). Les membres d'équipage qui connaissaient bien le fonctionnement des MES ont donné des instructions aux passagers qui faisaient la file qui se trouvaient à portée de voix<sup>8</sup>. Au même moment, le CCCOS a chargé les bateaux de sauvetage côtiers<sup>9</sup> de Pictou (Nouvelle-Écosse) et de Charlottetown de contribuer à l'évacuation.

Figure 4. L'*Holiday Island* à l'entrée du terminal maritime de Wood Islands, les glissières d'évacuation en mer et les radeaux de sauvetage déployés (Source : Service d'incendie de North River, île-du-Prince-Édouard)
