RAPPORT D'ENQUÊTE AÉRONAUTIQUE
A05F0025

MAUVAIS FONCTIONNEMENT DES
COMMANDES DE VOL HYDRAULIQUES

DE L'HÉLICOPTÈRE EUROCOPTER AS 350 B2 C-GNMJ
EXPLOITÉ PAR VANCOUVER ISLAND HELICOPTERS
À KAMARANG EN GUYANA
LE 6 FÉVRIER 2005

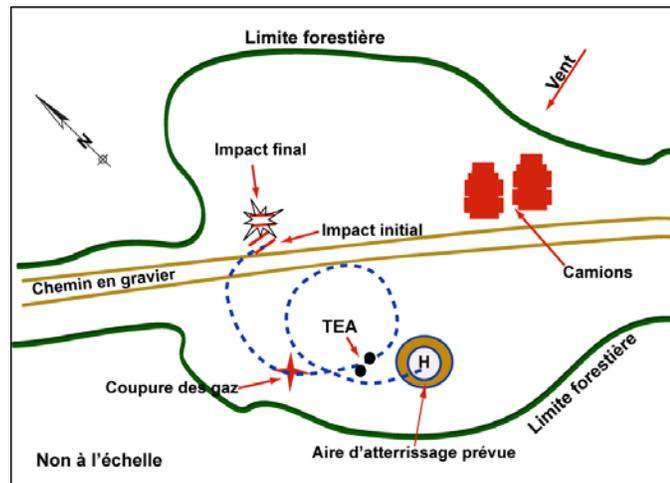
Figure 1. Carte des lieux de l'accident

Immédiatement avant l'impact, le pilote a exercé une force importante pour tirer le collectif vers le haut, laquelle force a probablement réduit le taux de descente. Les patins de l'hélicoptère ont heurté brutalement le sol (d'abord du côté gauche) pendant le virage à droite. L'hélicoptère a rebondi, a heurté de nouveau le sol et s'est immobilisé (voir la Figure 1). L'hélicoptère est resté à plat, et il n'y a eu aucun contact entre les pales du

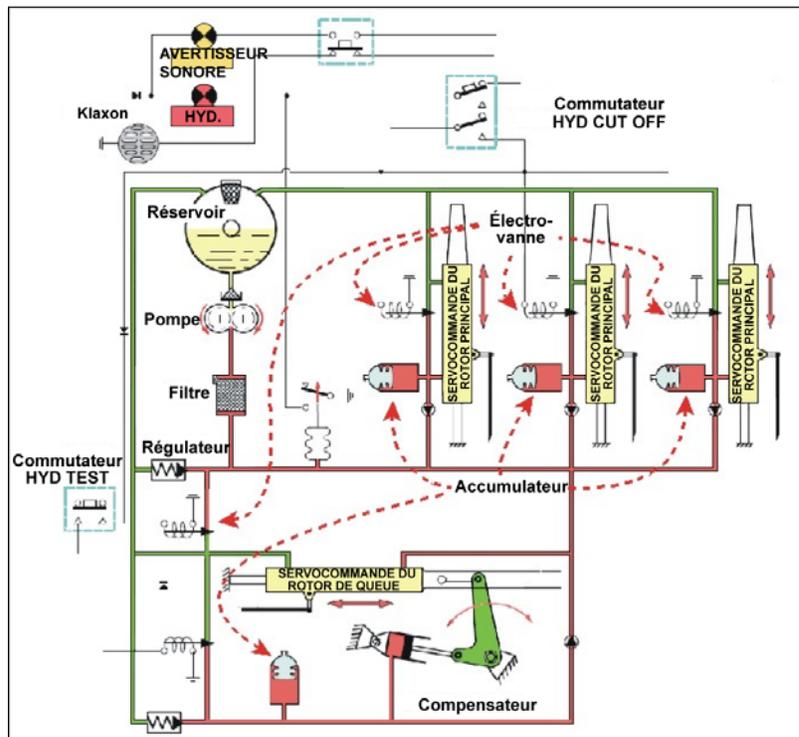
Figure 2. Schéma du circuit hydraulique de l'AS 350 B2

Le circuit hydraulique de l'AS 350 B2 fait appel aux composants suivants (voir la Figure 2) :

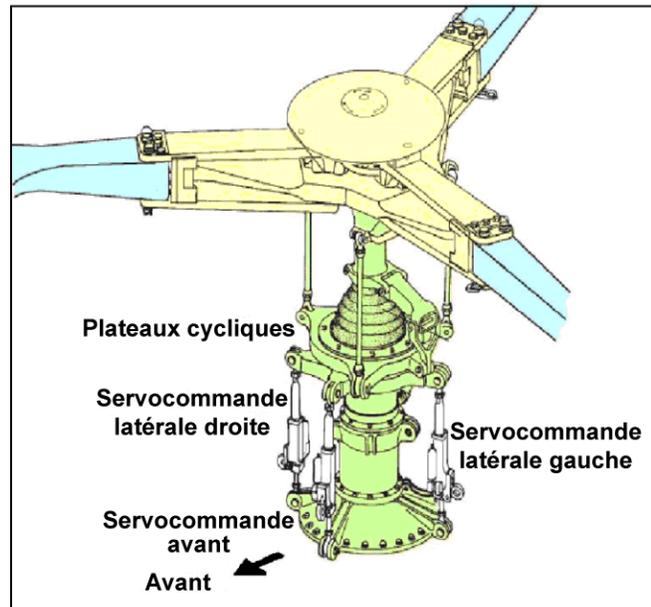
Figure 3. Rotor principal et servocommandes

Les commandes de vol du rotor principal permettent la liaison mécanique nécessaire au transfert des sollicitations du pilote vers le disque du rotor principal, pour commander l'assiette, la vitesse et l'altitude de l'hélicoptère, en modifiant constamment l'angle de pas des pales pendant qu'elles tournent dans le plan. Le pilote dispose de deux commandes du rotor principal (le collectif et le cyclique) directement reliées aux trois servocommandes du rotor principal fixées au plateau cyclique, sur la transmission principale (voir la Figure 3.)

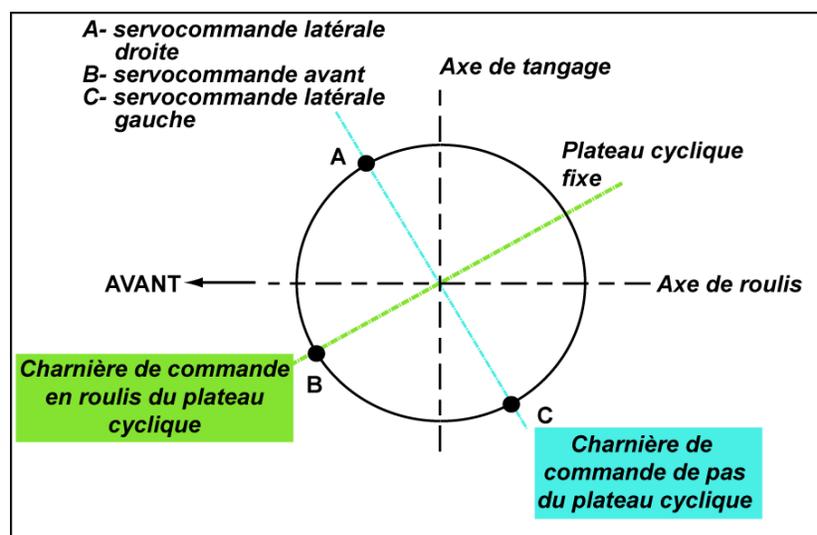
Figure 4. Emplacement des servocommandes sur le plateau cyclique fixe

Le collectif déplace simultanément les trois servocommandes de la même valeur, dans le même sens et à la même vitesse. Par exemple, à la Figure 4 et à la Figure 5, si le pilote tire le collectif vers le haut, les servocommandes se trouvant en A, B et C sortent (se soulèvent) ensemble. Cet augmentation provoque le soulèvement du ou des plateaux cycliques, et leur fait transmettre une augmentation identique et simultanée de l'angle de pas de chaque pale du rotor principal.

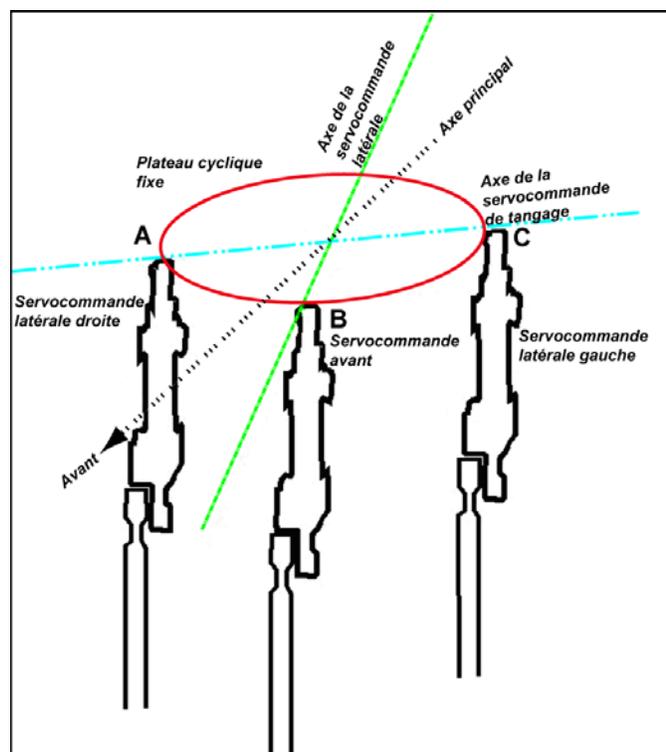
Figure 5. Schéma des servocommandes et du plateau cyclique

Un déplacement tout à fait vers l'avant et vers l'arrière du cyclique provoque un effet similaire, mais la servocommande se trouvant en B sort ou rentre et provoque l'inclinaison du plateau cyclique autour de la charnière de commande de pas, comme l'illustre la Figure 5, ce qui provoque l'inclinaison du disque du rotor autour de l'axe de tangage. En vol, les sollicitations du cyclique sont habituellement une combinaison de déplacements latéraux et de déplacements avant et arrière, et le plateau cyclique s'incline autour de ses deux charnières proportionnellement à la valeur et au sens de déplacement du cyclique. La description de la réaction des servocommandes aux déplacements du cyclique et du collectif est basée sur des servocommandes qui fonctionnent normalement. Si une servocommande fonctionne différemment de l'autre, en particulier dans le cas des servocommandes latérales, lesquelles fonctionnent en opposition proportionnelle, cela peut provoquer une réaction erratique des commandes de vol que le pilote peut avoir du mal à percevoir.
