**RAPPORT D'ENQUÊTE AÉRONAUTIQUE**  
**A05F0047**

**PERTE DE LA GOUVERNE DE DIRECTION EN VOL**

**DE L'AIRBUS A310-308 C-GPAT**  
**EXPLOITÉ PAR AIR TRANSAT**  
**À 90 NM AU SUD DE MIAMI EN FLORIDE**  
**LE 6 MARS 2005**

### Rapport numéro A05F0047

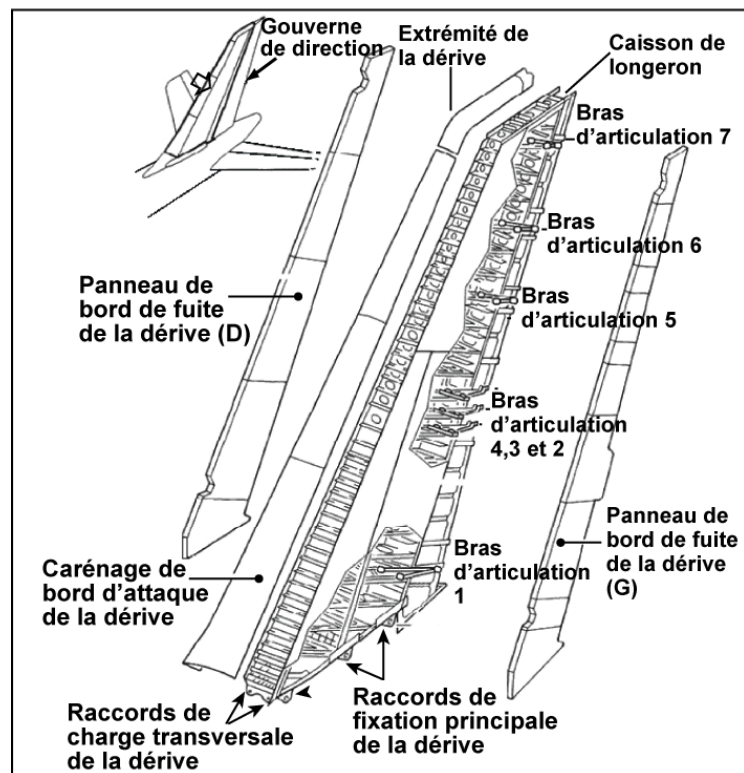
Figure 1. Vue éclatée de la dérive

La dérive se compose d'un caisson de longeron, d'un carénage de bord d'attaque, de panneaux de bord de fuite et d'une extrémité (Figure 1). Le caisson de longeron comporte des panneaux latéraux droit et gauche, chacun étant composé de raidisseurs internes et d'un revêtement stratifié résistant en plastique renforcé par fibres de carbone (CFRP). À la partie inférieure de chaque panneau, trois grandes pattes de fixation en CFRP intégrés, qui font office de raccords de fixation principale, sont montées sur le fuselage. Sur la partie avant et arrière du caisson, des longerons pleins en stratifié CFRP se prolongent sur toute la longueur de la dérive afin de relier les panneaux de revêtement gauche et droit, et forment ainsi les faces avant et arrière du caisson de longeron.

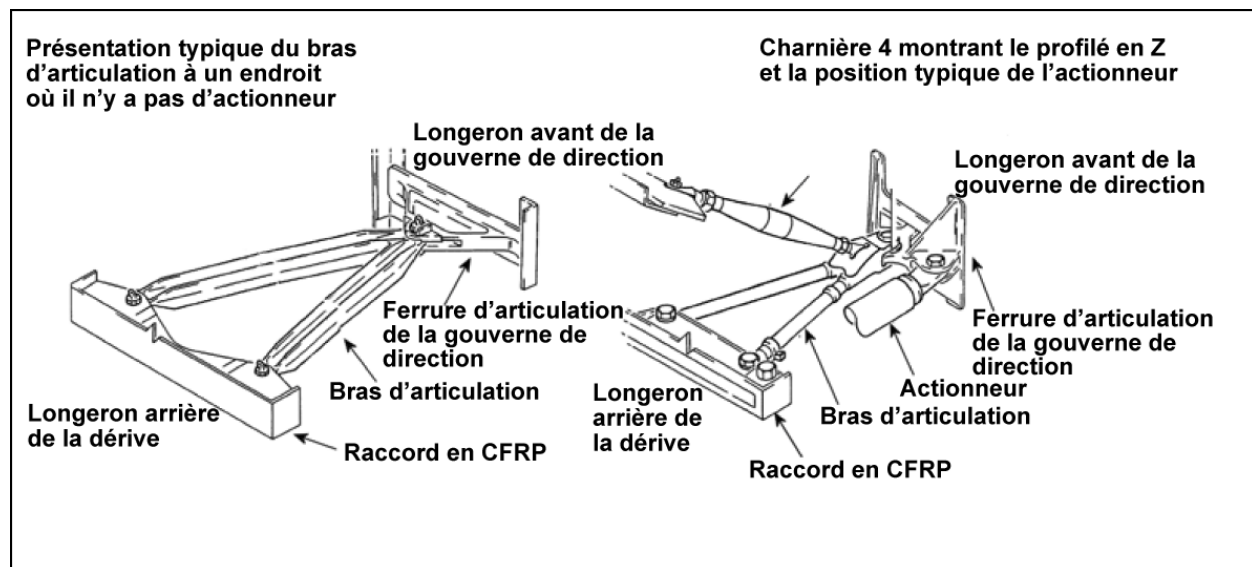
Figure 2. Schéma détaillé d'un bras d'articulation

La gouverne de direction est fixée à la dérive au moyen de sept charnières disposées le long du longeron arrière de la dérive. Ces charnières sont numérotées de 1 à 7, de bas en haut. La Figure 2 montre les détails de conception au niveau de ces points d'articulation. À chaque charnière, un raccord CFRP est fixé au longeron arrière. Chacun de ces raccords comporte deux pattes, une à gauche et une à droite. Les deux bras avant de chaque bras d'articulation métallique triangulaire viennent s'emboîter dans ces pattes, à l'arrière du longeron de la dérive.

Les bras d'articulation sont fixés aux raccords CFRP par des paliers sphériques pour leur permettre de pivoter librement vers le haut et vers le bas. La partie arrière de chaque bras d'articulation comporte une charnière prévue pour fixer la gouverne de direction. Le bras d'articulation situé au niveau de la charnière 4 est maintenu en position verticale par un tube structural en métal appelé profilé en Z. Toutes les charges verticales provenant de la gouverne de direction sont transférées à la dérive par l'intermédiaire du profilé en Z. Le braquage de la gouverne de direction est commandé par trois actionneurs hydrauliques montés à l'intérieur de la dérive aux charnières 2, 3 et 4. Les extrémités avant des actionneurs sont fixées aux raccords CFRP, sur le longeron arrière de la dérive, tandis que les extrémités arrière sont fixées aux ferrures en alliage d'aluminium du longeron avant de la gouverne de direction.

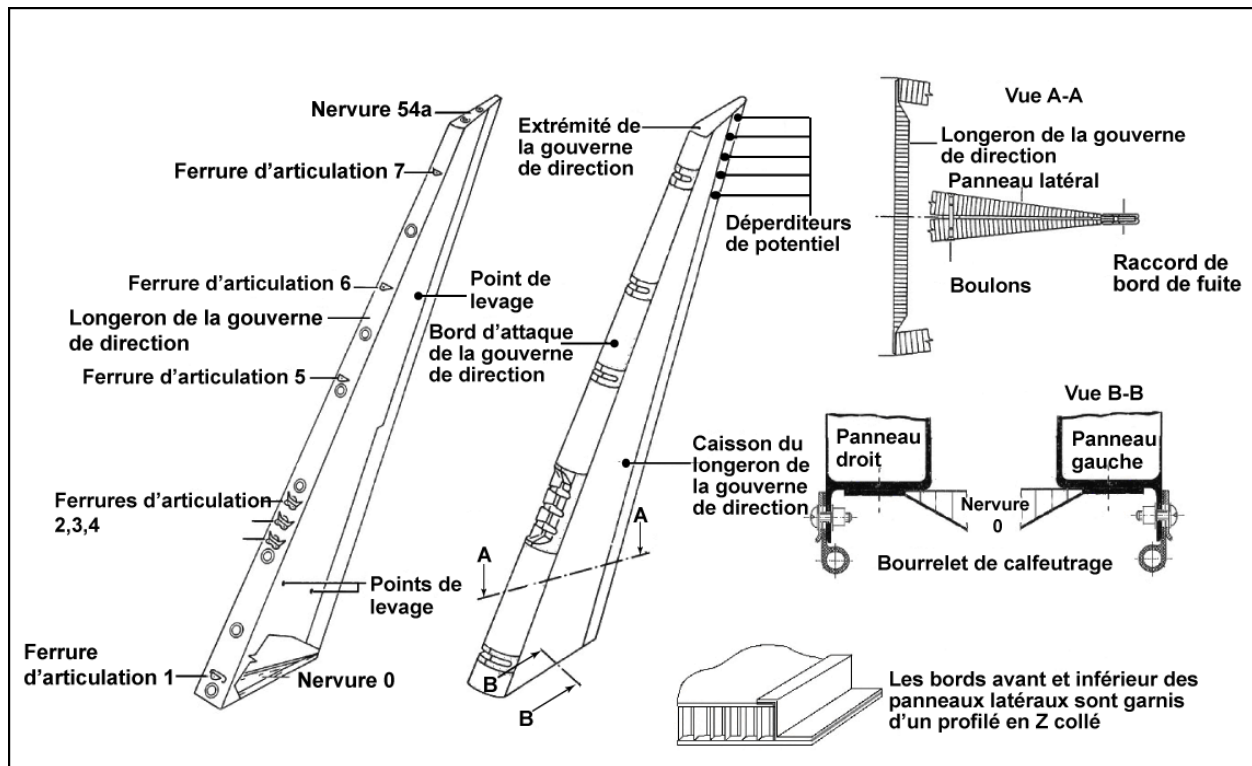
Figure 3. Schéma de la gouverne de direction

La gouverne de direction se compose d'un longeron unique à l'avant, de deux panneaux latéraux fixés ensemble au niveau du bord de fuite et de nervures de fermeture en parties supérieure et inférieure (Figure 3). Les panneaux latéraux sont en une seule pièce et ne comportent aucune caractéristique de conception permettant d'interrompre mécaniquement la propagation d'un décollement. Chaque panneau latéral se compose d'une âme en nid d'abeilles en aramide Nomex®, de feuilles de surface en CFRP et d'une couche intermédiaire en plastique renforcé à la fibre de verre (GFRP) disposée entre le CFRP et le nid d'abeilles, comme le montre la Figure 4. La couche intermédiaire en GFRP ne joue aucun rôle d'un point de vue structural; elle sert uniquement de support à la résine utilisée pour coller le CFRP au nid d'abeilles. La face intérieure comporte une couche de Tedlar® qui assure une barrière contre l'humidité, tandis que la face extérieure est revêtue d'une couche de pellicule adhésive (AF 126) dans un souci d'uniformité aérodynamique. La densité et l'épaisseur du nid d'abeilles ainsi que le nombre de feuilles protectrices varient en fonction de leur emplacement, ceux-ci étant conçus pour encaisser les charges imposées.

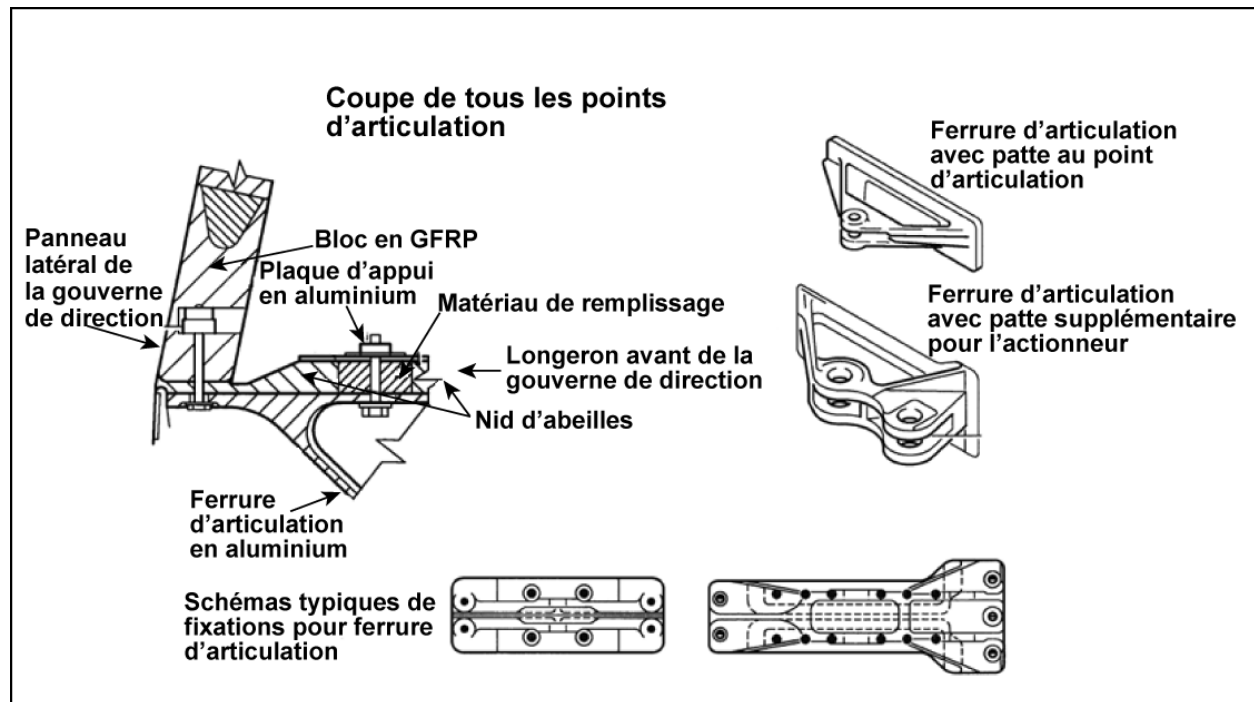
Figure 5. Schéma détaillé des ferrures d'articulation de la gouverne de direction

Il y a sept charnières numérotées de 1 à 7, en partant du bas. La Figure 5 montre les détails de conception au niveau de ces points d'articulation. Au niveau de chaque charnière, des ferrures en alliage d'aluminium sont fixées à des blocs en GFRP pleins, intégrés localement aux panneaux de revêtement et à l'âme du longeron au moyen de fixations mécaniques. Le noyau de l'âme du longeron, qui est traversé par les fixations, est garni d'un matériau de remplissage et renforcé par une plaque d'appui en aluminium. Les trois actionneurs de gouverne sont fixés à la gouverne de direction au niveau des charnières 2, 3 et 4. Les ferrures d'articulation en métal situées à ces emplacements comportent deux pattes : l'une sert de point de charnière, tandis que l'autre se fixe à un actionneur hydraulique.

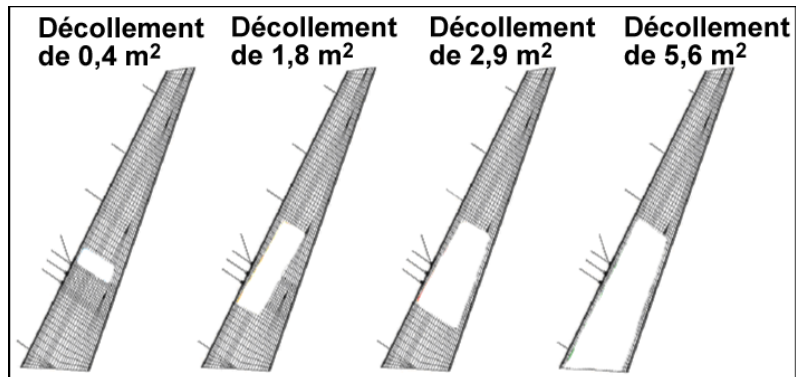
Figure 7. Scénarios de décollement étudiés lors de l'analyse des vibrations aéroélastiques

- Décollement** – Les scénarios présentaient des degrés de décollement variables entre l'âme en nid d'abeilles et la feuille de surface intérieure, comme le montre la Figure 7. Des décollements sur une seule face ont été étudiés sur le

- panneau gauche, sur le panneau droit et sur les deux panneaux. On a réalisé une simulation de décollement entre l'âme et la feuille de surface au cours de l'analyse en diminuant la rigidité de la feuille de surface jusqu'à zéro ou 20 % de sa valeur d'origine dans la zone concernée. L'analyse a indiqué une augmentation de la tendance aux vibrations aéroélastiques en présence de décollements plus importants; elle a par ailleurs démontré que des décollements sur les deux faces étaient plus critiques que des décollements sur une seule face. Aucune différence notable n'a été relevée entre les décollements du côté gauche et ceux du côté droit. Aucune vibration aéroélastique n'a été observée lorsque la rigidité a été réduite à 20 %. Lorsqu'elle a été réduite à 0 %, le scénario de décollement de 2,9 m<sup>2</sup> sur les deux faces et le scénario de décollement de 5,6 m<sup>2</sup> sur une seule face ont été caractérisés par des vibrations aéroélastiques brutales au-dessous de 150 KCAS. Un examen plus poussé du scénario de décollement de 5,6 m<sup>2</sup> sur une seule face, dans une plage de rigidité comprise entre 0 et 20 %, a démontré que la vitesse d'apparition des vibrations aéroélastiques diminuait au fur et à mesure que l'on réduisait la rigidité, et que cette diminution était stable et continue jusqu'à une rigidité d'environ 5 %, moment à partir duquel les vibrations ont commencé. Avec une rigidité inférieure à 5 %, la fréquence et l'amortissement ont diminué rapidement, ce qui a entraîné des vibrations aéroélastiques.

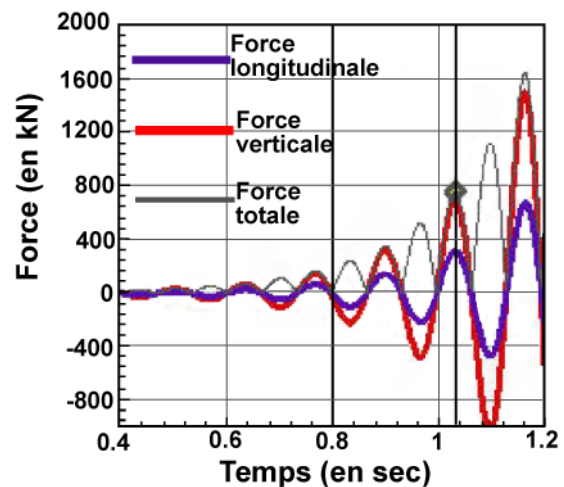
Figure 8. Réaction caractéristique aux charges démontrée par l'analyse des vibrations aéroélastiques dans le domaine temporel

Dès l'excitation, les amplitudes de toutes les réactions ont commencé à croître. La Figure 8 montre une réaction caractéristique aux charges au niveau de la fixation de dérive arrière gauche. En présence d'une charge ultime de calcul, la force maximale qui s'exerce au niveau de la fixation de dérive arrière est d'environ 700 kN et, d'après les dommages causés aux raccords de fixation, on sait que les charges appliquées durant l'incident ont dépassé la résistance ultime. C'est pourquoi l'intervalle de temps durant lequel la charge a excédé 700 kN a été choisi comme point de référence pour chaque scénario. Toutes les autres variables surveillées ont été mesurées à l'intérieur d'un domaine englobant l'intervalle de temps de référence, tous les maxima ne s'étant pas manifestés au même moment. Leur valeur de pointe dans cette enveloppe a été enregistrée. Les deux scénarios étudiés n'ont mis en lumière aucune contradiction par rapport aux contraintes, comme la charge de rupture de la fixation de la dérive et la rotation maximale de la gouverne de direction. Le scénario de rupture de la partie supérieure de la gouverne de direction n'a démontré aucune charge de charnière importante dirigée vers l'avant ou vers l'arrière, et les fixations de la dérive auraient cédé avant les charnières. Du fait que ces constatations vont à l'encontre des dommages observés, ce scénario n'a pas été retenu comme scénario de détérioration réaliste.

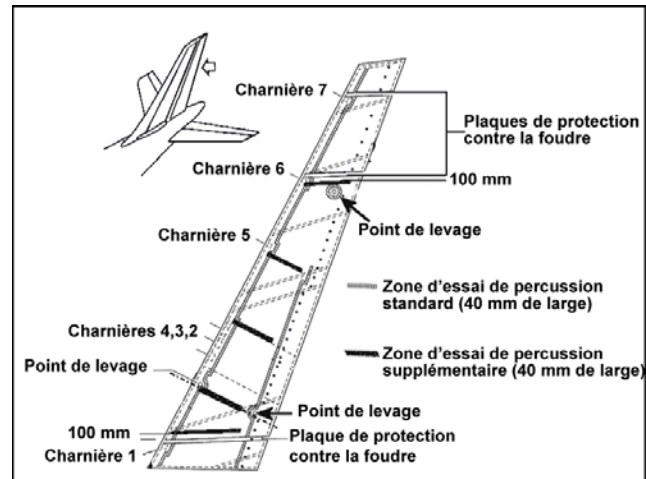
Figure 9. Schéma des zones d'inspection visées par l'AOT-1

À la suite de la présente enquête, l'avionneur a publié, en date du 17 mars 2005, les téléx à tous les exploitants (AOT) A310-55A2035, A300-55A6035, A330-55A3035 et A340-55A4030 pour leur demander d'inspecter tous les avions équipés d'une gouverne de direction portant la référence A55471500 (Figure 9). Ces AOT ont ensuite été rendus obligatoires par une consigne de navigabilité publiée par la Direction Générale de l'Aviation Civile (DGAC) de France, l'État constructeur. Cette inspection visait 222 Airbus A310, 146 Airbus A300-600, 6 Airbus A330 et 34 Airbus A340. L'objectif consistait à vérifier l'intégrité structurale de la gouverne de direction et de ses fixations

en procédant à des inspections visuelles détaillées non récurrentes accompagnées d'un essai de percussion. Ces inspections comprenaient un essai de vibration au sol de la face arrière du longeron arrière de la dérive, un examen visuel détaillé des bras d'articulation et des raccords de soutien des actionneurs, un examen visuel détaillé des raccords d'articulation de la gouverne de direction et un essai de percussion des panneaux latéraux de la gouverne de direction. L'essai de percussion a été réalisé sur le pourtour extérieur des panneaux latéraux de la gouverne de direction conformément à l'inspection standard aux 5 ans, de même que l'inspection des bandes supplémentaires passant à travers le centre, comme le montre la Figure 9. Il importe de préciser qu'un essai de percussion extérieur ne permet pas de déceler des décollements sur les feuilles de surface intérieures. Les exploitants ont communiqué à Airbus des résultats sur plus de 80 % des avions visés. Ces résultats sont les suivants :

- Des décollements et des délaminages du panneau latéral ont été constatés sur un petit nombre d'avions, mais ils étaient tous conformes aux limites de réparation spécifiées dans le manuel de réparations structurales.
- Des dommages ont été constatés au niveau des points de levage, mais leurs dimensions étaient inférieures aux limites qui imposent une réparation immédiate, et ils étaient conformes aux limites de réparation du manuel de réparations structurales.
- De la corrosion a été signalée au niveau des raccords d'articulation, mais on a estimé qu'elle n'avait aucune conséquence sur l'intégrité structurale.
- Certains jeux ont été constatés au niveau des roulements d'articulation, mais on a estimé qu'ils n'avaient aucune conséquence sur l'intégrité structurale.

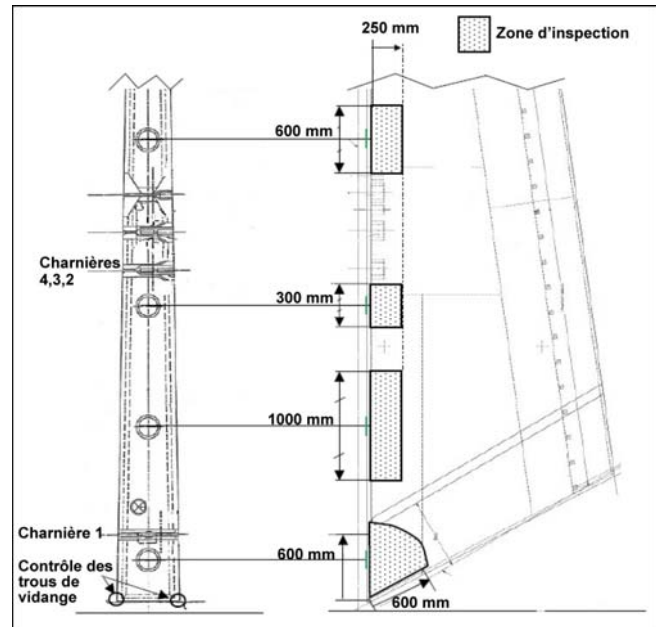
Figure 10. Schéma des zones d'inspection visées par l'AOT-2

Le 2 mars 2006, le constructeur a envoyé une seconde série de télex (AOT A310-A552043, AOT A300-A556042, AOT A330-A553036 et AOT A340-A554031) pour demander l'inspection de tous les avions dotés de gouverne de direction portant la référence A55471500. Ces AOT ont ensuite été rendus obligatoires par deux consignes de navigabilité publiées par l'Agence européenne de la sécurité aérienne (AES A), qui représente l'État constructeur. L'objectif consistait à vérifier l'intégrité structurale de la gouverne de direction en procédant à une inspection non récurrente avec essai de percussion des feuilles de surface intérieures des panneaux latéraux de la gouverne de direction, ainsi qu'à un contrôle des trous de vidange situés à la partie inférieure de la gouverne de direction et à un nettoyage du liquide hydraulique se trouvant sur les surfaces extérieures. On a accédé à l'intérieur de la gouverne de direction en passant par les trous d'inspection disposés sur le longeron avant de la gouverne de direction. Il importe de noter que l'accès aux surfaces intérieures à partir des trous d'inspection est limité. La Figure 10 montre les zones d'inspection. Les exploitants ont communiqué à Airbus des résultats sur plus de 90 % des avions visés, et aucun décollement n'a été constaté.
