RAPPORT D'ENQUÊTE AÉRONAUTIQUE
A05H0002

SORTIE EN BOUT DE PISTE ET INCENDIE

DE L'AIRBUS A340-313 F-GLZQ
EXPLOITÉ PAR AIR FRANCE
**À L'AÉROPORT INTERNATIONAL DE TORONTO/
LESTER B. PEARSON (ONTARIO)**
LE 2 AOÛT 2005

Rapport numéro A05H0002

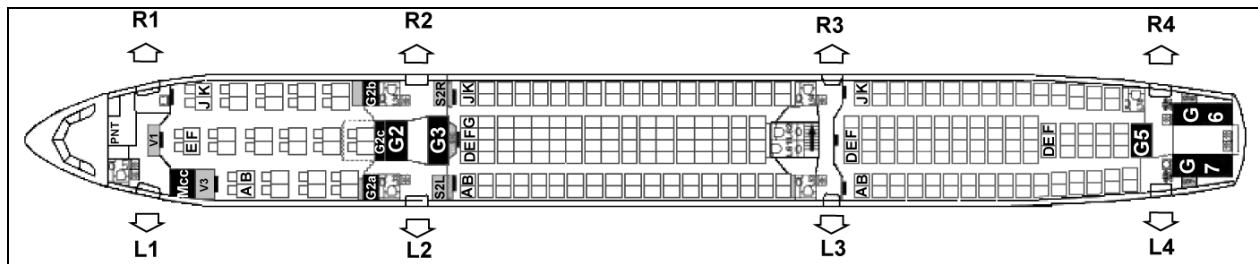
Figure 2. Cabine et issues de l'avion

L'avion possède six portes de cabine, trois du côté gauche (L1, L2 et L4) et trois du côté droit (R1, R2 et R4), ainsi que deux portes issues de secours (L3 et R3). Les portes de la cabine sont utilisées pour permettre aux passagers et à l'équipage d'entrer dans l'avion et d'en sortir. La cabine de l'avion était dotée de huit postes PNC, un à côté de chaque porte ou porte issue de secours de la cabine. Le poste PNC situé à la porte L1 possède deux sièges. Une fois assis, les PNC doivent pouvoir atteindre certains éléments de l'équipement de secours, comme le combiné de l'interphone et du système de sonorisation cabine. Deux autres sièges PNC se trouvaient dans l'office arrière.

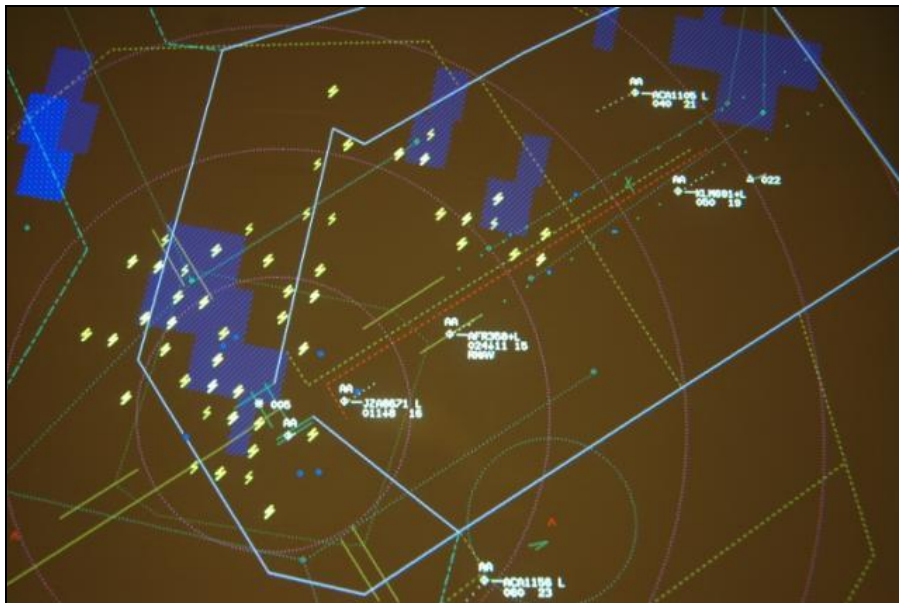
Figure 3. Renseignements sur l'intensité des phénomènes météorologiques présentés au contrôleur

Le RSit présente les renseignements météorologiques au contrôleur selon deux niveaux. Le niveau 1 montre les précipitations de basse intensité et est réglé à 23 dB au-dessus du niveau de bruit. Dans les régions où il n'y a pas de clutter de sol, l'intensité correspond à des chutes de pluie ayant un taux de 4 à 6 mm/h. Le niveau 2 montre les précipitations plus fortes et est réglé à 32 dB au-dessus du niveau de bruit. Dans les régions où il n'y a pas de clutter de sol, cette intensité correspond à des chutes de pluie d'environ 10 mm/h ou plus.

Les renseignements sur l'intensité des précipitations sont très stylisés et sont présentés⁹ au contrôleur comme le montre la Figure 3. Les renseignements sur les déplacements des phénomènes météorologiques ne sont pas indiqués sur l'écran, et toute interprétation ne se fonde que sur les observations du contrôleur. Quand ARF358 se trouve en approche finale avant d'atterrir, une bande ayant une intensité de niveau 2 est présente dans le coin supérieur gauche de la représentation. Les autres bandes correspondent à une intensité de niveau 1.
