RAPPORT D'ENQUÊTE AÉRONAUTIQUE
A09A0016

PANNE DE BOÎTE DE TRANSMISSION PRINCIPALE ET
COLLISION AVEC UN PLAN D'EAU

DU SIKORSKY S-92A C-GZCH
EXPLOITÉ PAR COUGAR HELICOPTERS INC.
À 35 MILLES MARINS À L'EST DE ST. JOHN'S
(TERRE-NEUVE-ET-LABRADOR)

LE 12 MARS 2009

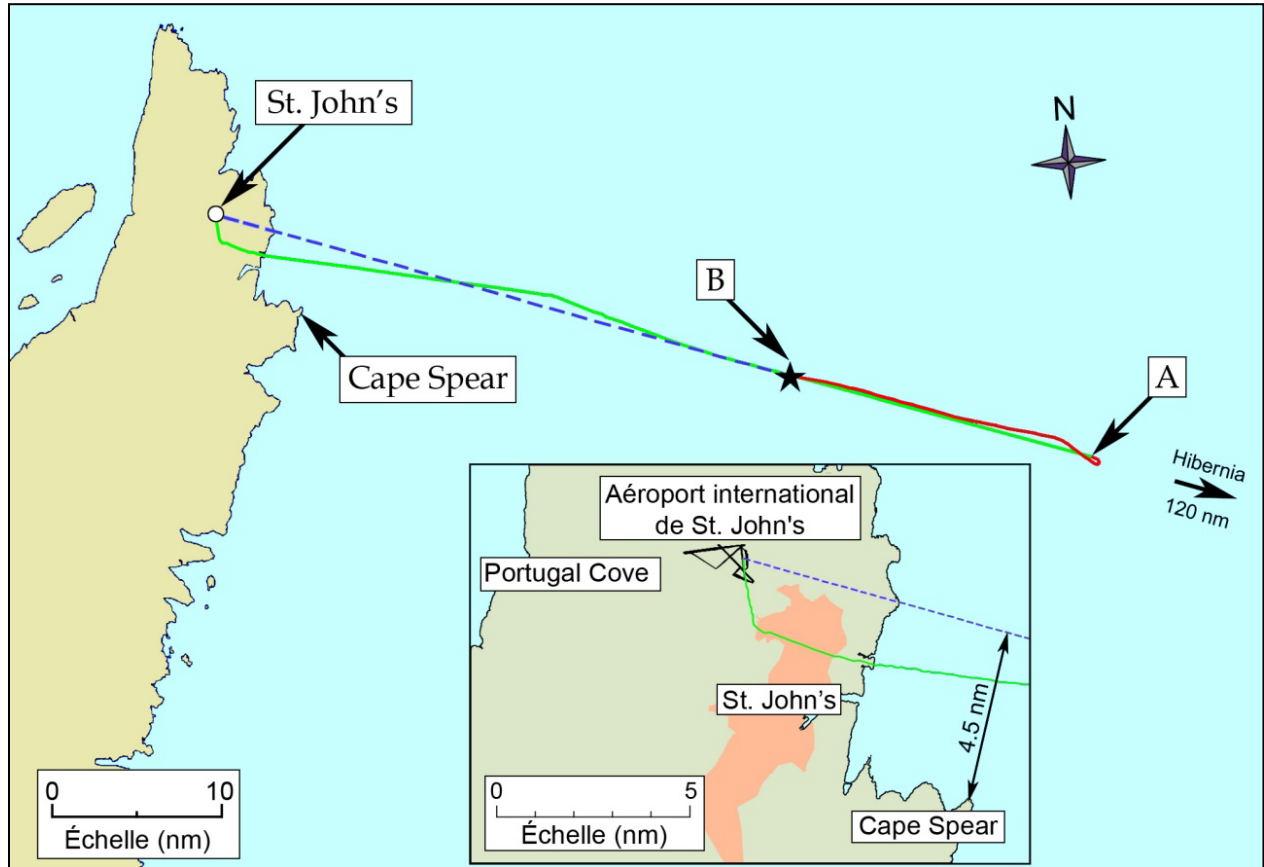
Figure 1. Carte des lieux montrant la trajectoire de l'hélicoptère et le point d'impact

La figure 1 montre la trajectoire de vol à l'aller de CHI91, avant l'apparition du voyant d'alarme rouge MGB OIL PRES (ligne continue verte), le point où la perte de pression d'huile est survenue (point A), la partie de la trajectoire de retour du vol (ligne rouge), et le point d'impact approximatif avec la surface de l'eau (point B). La ligne pointillée bleue est la projection de la trajectoire directe du point d'impact à CYYT. L'encart dans la figure 1 montre la distance entre le cap Spear et la trajectoire de retour directe vers CYYT depuis le point de déroutement.

Dans ses communications, le pilote a mentionné qu'il se poserait possiblement au cap Spear, une langue de terre située à environ 8 nm au sud-est de CYYT et à environ 4,5 nm au sud de la trajectoire de retour directe à l'aéroport international de St. John's (voir la figure 1).

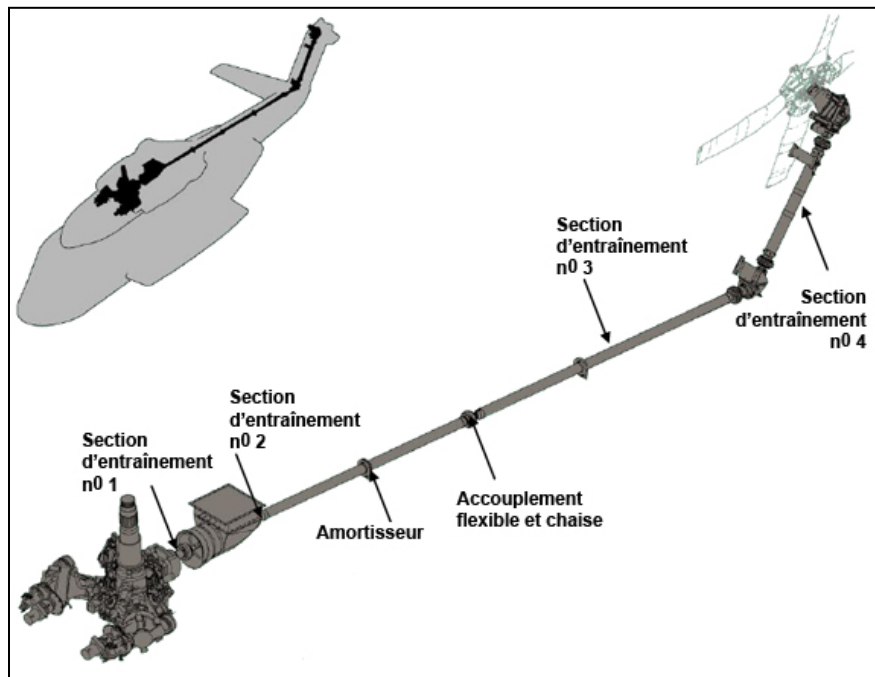
Figure 3. Transmission principale du S-92A

La boîte de transmission principale du S-92A entraîne la tête du rotor principal, les deux pompes à huile de la transmission, les deux générateurs de courant alternatif, la pompe hydraulique principale, la pompe hydraulique auxiliaire et l'arbre du rotor de queue. La boîte comprend les engrenages de la BTP, deux trains d'engrenages d'entrée identiques et deux trains d'engrenages de servitudes identiques (voir la figure 3 et la figure 6).

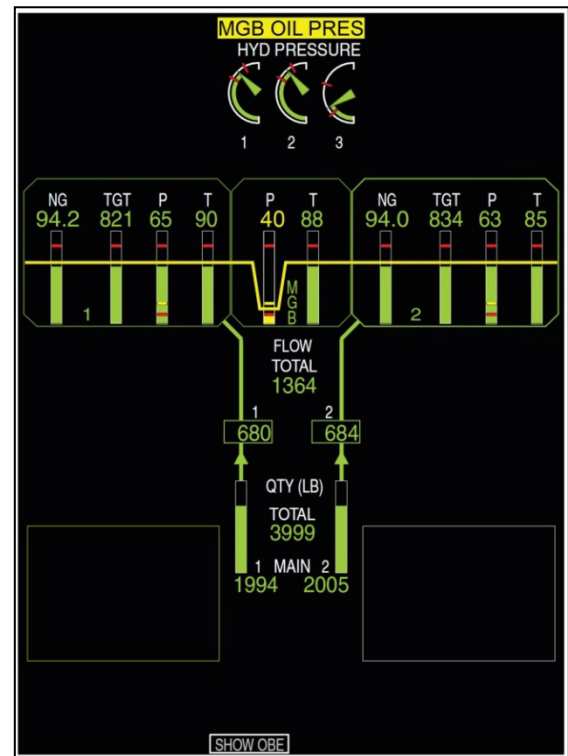
Figure 4. Avertissement jaune de pression d'huile BTP

En vol, le message MGB OIL PRES (pression huile BTP) apparaît en jaune sur la page EICAS si le signal du capteur de la BTP indique une pression de 45 à 35 lb/po², ou si le manoccontact basse pression détecte une pression inférieure à 24 lb/po² (voir la figure 4). Comme le précise le RFM du S-92A, les messages, tels que MGB OIL PRES, [Traduction] « apparaissent d'abord en vidéo inverse et sont annoncés par l'activation du voyant principal d'avertissement. Il n'y a pas d'alarme sonore pour annoncer ces avertissements. Lorsque l'un des pilotes accuse réception de l'avertissement en enfonçant le voyant principal d'avertissement, le message de l'avertissement en question devient jaune et le voyant principal d'avertissement s'éteint. » Si la pression indiquée de la BTP tombe sous les 35 lb/po² et que le manoccontact basse pression se déclenche, l'équipage reçoit un avertissement sonore : « GEARBOX PRESSURE... GEARBOX PRESSURE » (pression boîte de transmission ... pression boîte de transmission), et le message MGB OIL PRES jaune est remplacé par un message MGB OIL PRES rouge. L'apparition du message MGB OIL PRES rouge est également annoncée par le voyant principal d'avertissement, que l'un ou l'autre des pilotes désactive en appuyant dessus.

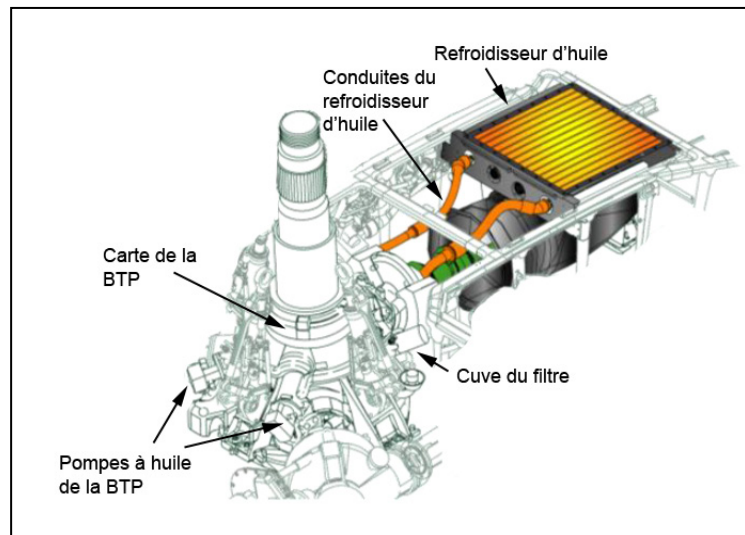
Figure 7. Composants du circuit de lubrification de la BTP

La BTP est dotée d'un dispositif de dérivation de l'huile permettant au pilote de court-circuiter le radiateur d'huile de la BTP en cas de fuite dans le radiateur ou ses éléments, c.-à-d., les éléments du circuit de refroidissement d'huile (voir la figure 7). L'interrupteur de dérivation de la BTP permet au pilote de tester le bon fonctionnement du système ou de fermer l'électrovalve de dérivation. Quand l'électrovalve est fermée, l'huile retourne directement dans la boîte de transmission sans passer par le circuit de refroidissement. Le message d'avertissement MGB BYPASS (dérivation BTP) apparaît alors sur l'écran MFD.

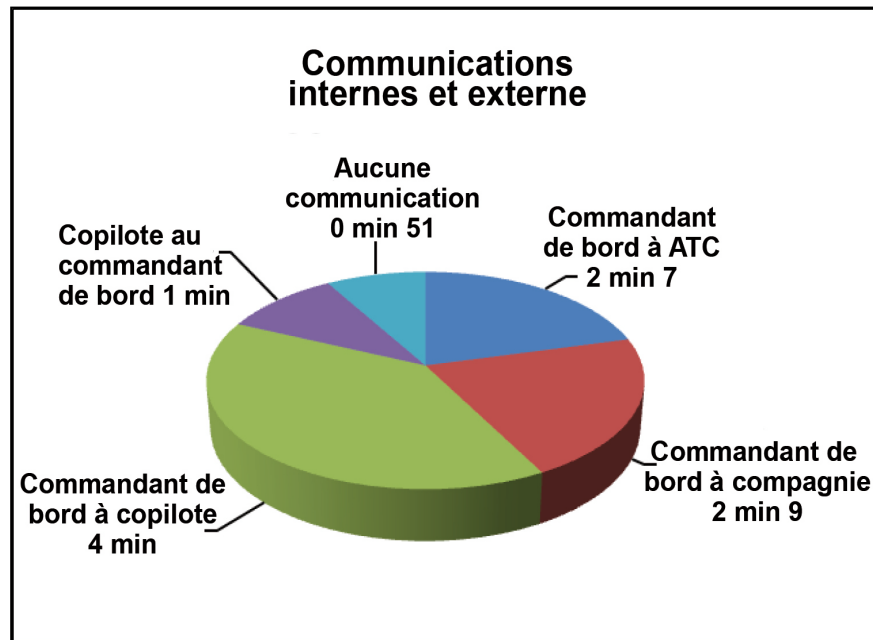
Figure 9. Communications internes et externes

Entre le déclenchement de l'alarme de pression d'huile de la BTP et l'arrêt de l'enregistreur de bord juste avant l'amerrissage forcé, 10 minutes et 7 secondes se sont écoulées. Pendant ce temps, le commandant de bord a été en communication avec l'ACC de Gander et le centre de régulation des vols de Cougar durant 4 minutes et 16 secondes environ, laissant 5 minutes et 51 secondes aux communications internes entre les pilotes (voir la figure 9).

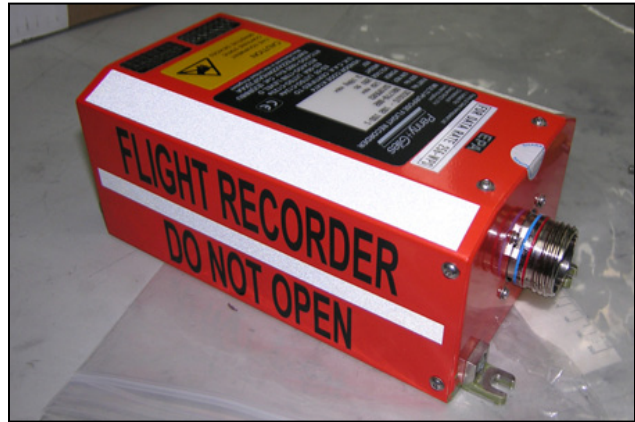
Photo 4. MPFR du CHI91

Le CHI91 était doté d'un enregistreur de bord multifonction (MPFR) Penny & Giles (référence D51615-102, numéro de série 00170-002), destiné à l'enregistrement des données de vol (FDR) ainsi que des conversations dans le poste de pilotage (CVR), sur une mémoire à semi-conducteurs protégée contre les impacts (voir la photo 4). Le MPFR installé (position FDR/CVR n° 1) était alimenté en courant continu (c.c.) de 28 V par le bus batterie. Le CHI91 n'était pas équipé du second MPFR optionnel (position FDR/CVR n° 2), et celui-ci n'était pas exigé par la réglementation.

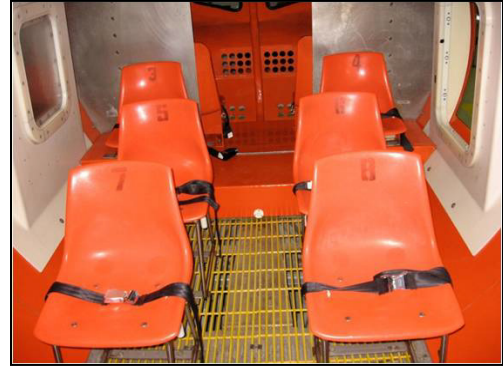
Photo 10. Sièges du simulateur d'EEHI du Marine Institute

Le simulateur du Marine Institute (voir photo 10) a été conçu pour reproduire une grande variété d'hélicoptères; il ne reproduit donc pas spécifiquement le S-92A. Il est équipé de sièges à dossier court montés sur pattes qui ne sont pas représentatifs des sièges à mécanisme d'absorption du S-92A. Les sièges ne sont pas dotés du harnais de sécurité à quatre points comme ceux du S-92A, mais d'une sangle sous-abdominale. Le simulateur est pourvu de trois hublots de dimension différente munis de joints d'étanchéité en caoutchouc qu'il faut extirper pour pouvoir retirer les fenêtres en plexiglas et évacuer l'appareil. Aucun hublot ne fonctionne comme ceux du S-92A.

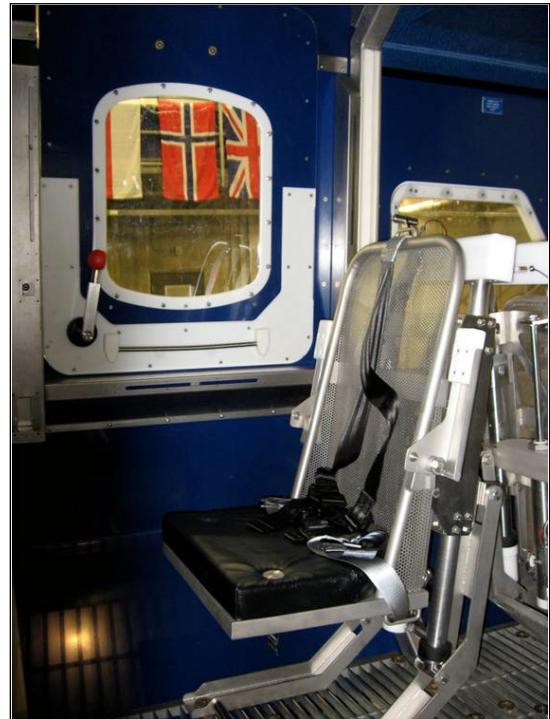
Photo 11. Siège du simulateur d'EEHI de Survival Systems Training

Le simulateur de Survival Systems Training (voir photo 11) a été conçu pour reproduire le S-92A. Il est muni de sièges à dossier haut, qui sont réglables de manière à pouvoir simuler des sièges enfoncés par un impact, de harnais quatre points et de hublots dont les dimensions et le principe de fonctionnement ressemblent à ceux des hublots du S-92A. La position enfoncée des sièges permet aux stagiaires de s'entraîner à évacuer l'appareil à partir des différents scénarios d'impact que l'on peut rencontrer lors d'un amerrissage forcé. Le degré de difficulté d'une évacuation selon chaque scénario d'impact varie pour chaque stagiaire en fonction de sa taille, de sa souplesse et de la longueur de ses bras.

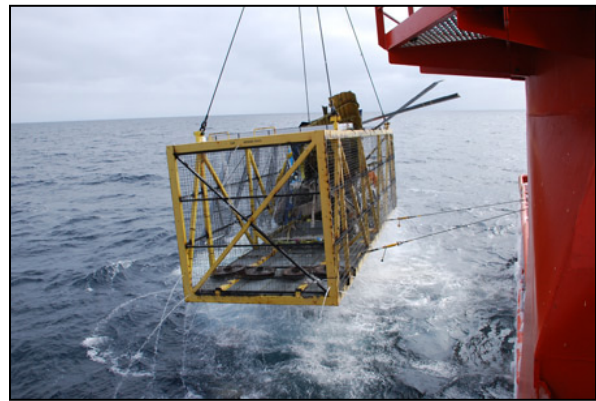
Photo 18. Récupération de l'épave principale

En date du 17 mars 2009, toutes les victimes avaient été récupérées, de même que le MPFR. Compte tenu de l'état de fragilité de l'épave principale, le BST en est rapidement venu à la conclusion qu'il ne serait ni efficace ni sûr de hisser l'épave principale sans la soutenir jusqu'à la surface de l'eau pour la placer ensuite sur le pont du navire. Une cage de piscine à armature métallique a été modifiée pour servir de panier de récupération. Deux pales du rotor principal ont d'abord été sectionnées sous l'eau dans le but de faire rentrer l'épave dans le panier, puis une élingue a été fixée autour de la tête du rotor principal et utilisée pour soulever l'épave afin de la placer dans le panier. On a ensuite hissé le panier jusqu'à la surface de l'eau (voir la photo 18). Le *Atlantic Osprey* est arrivé dans le port de St. John's avec l'épave principale à son bord dans l'après-midi du 18 mars 2009.

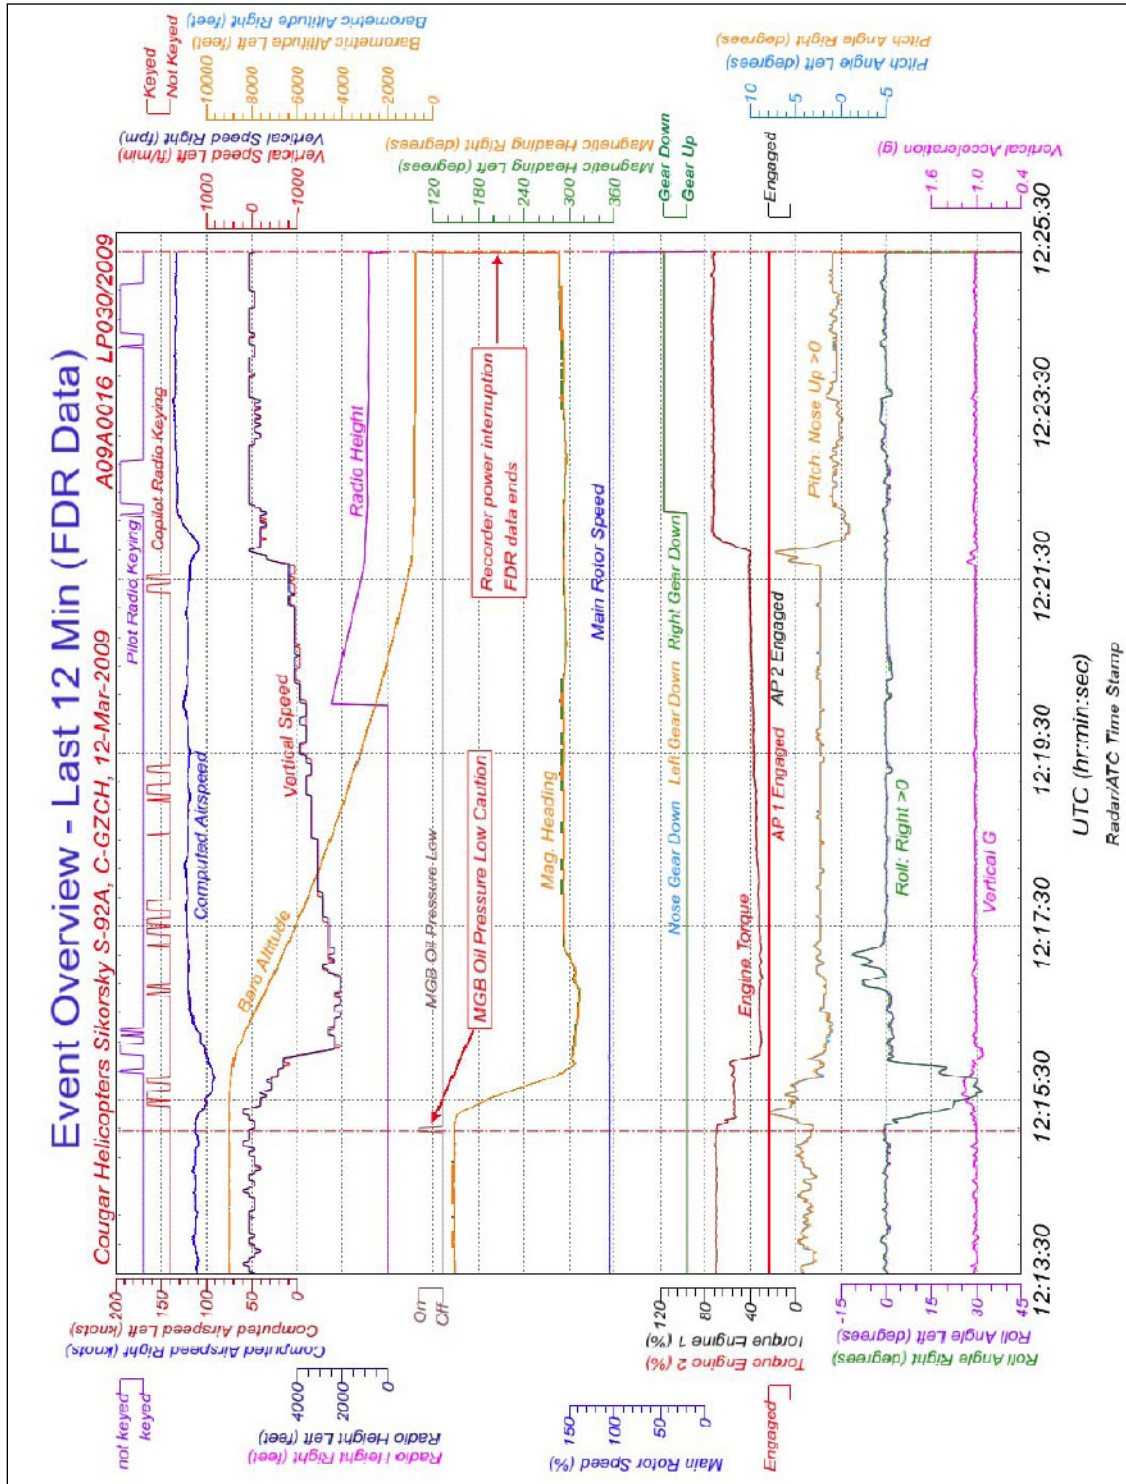
Annexe B – Données FDR enregistrées au cours des 12 dernières minutes du vol

De précieuses données du CVR et du FDR ont été perdues lors des dernières minutes avant l'impact. Cette perte de données a probablement été causée par l'interrupteur du détecteur d'écrasement, qui se ferme lorsqu'il est soumis à une impulsion de 5 g pendant 4 millisecondes, et encore plus rapidement lorsqu'il est soumis à des impulsions plus élevées. Même si les données du MPFR n'ont révélé aucune impulsion de 5 g ou plus juste avant la perte de puissance, la cause la plus plausible pour expliquer l'interruption de puissance du MPFR est que l'interrupteur a reçu une impulsion de 5 g ou plus suffisamment longtemps pour mettre sous tension le relais qui coupe l'alimentation du MPFR. L'alimentation du MPFR a été rétablie lorsqu'il y a eu une perte d'alimentation temporaire du bus batterie, alors que le régime rotor descendait au-dessous de 80 %, entraînant la désactivation des alternateurs principaux et l'activation de l'alternateur APU, ce qui a mis hors tension le relais pendant la coupure de courant momentanée. Le fait d'utiliser des interrupteurs détecteurs d'écrasement pour couper l'alimentation d'un CVR ou d'un ensemble combiné CVR/FDR entraînera encore probablement des pertes de données CVR ou CVR/FDR potentiellement précieuses, privant ainsi les enquêteurs de paramètres importants pour leur travail.
