RAPPORT D'ENQUÊTE AÉRONAUTIQUE A10H0004

SORTIE EN BOUT DE PISTE

**DE L'EMBRAER EMB-145LR N847HK
EXPLOITÉ PAR TRANS STATES AIRLINES LLC
À L'AÉROPORT INTERNATIONAL MACDONALD-CARTIER
D'OTTAWA (ONTARIO)
LE 16 JUIN 2010**

Rapport numéro A10H0004

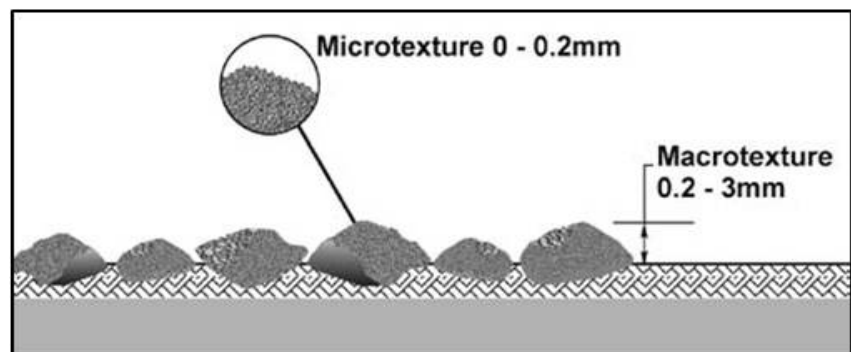
La texture superficielle d'une piste est considérée comme le facteur principal du coefficient de frottement de freinage sur une piste mouillée. La surface d'une piste est constituée à la fois de macro-rugosités et de micro-rugosités (Figure 1²⁷).

La macrorugosité est la texture grossière produite par les granulats ou par une texture appliquée artificiellement comme le rainurage. Sa fonction première est d'améliorer l'écoulement des eaux à grande échelle, réduisant ainsi la tendance des pneus d'aéronef à faire de l'hydroplanage dynamique²⁸.

Figure 1. Microrugosité et macrorugosité de la surface d'une piste (en anglais seulement)

La microrugosité est la texture des pierres individuelles et est difficilement perceptible à l'œil nu. On peut la sentir, mais elle ne peut pas être mesurée directement, et il s'agit d'un des facteurs les plus importants pour réduire l'hydroplanage visqueux²⁹.

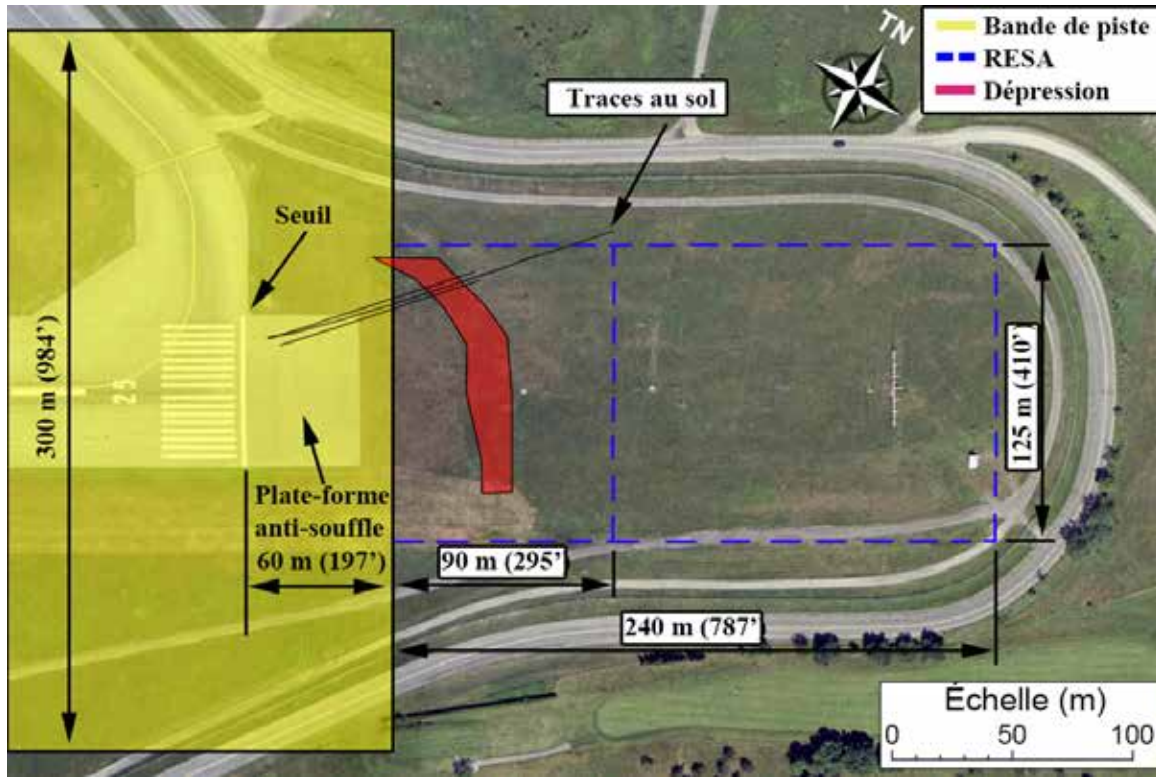
Annexe E – Aire de sécurité d'extrémité de piste

Recommandation A07-06 du BST : Bande de piste de 60 m + RESA de 240 m = 300 m

Pratique recommandée de l'OACI : Bande de piste de 60 m + RESA de 240 m = 300 m
