**RAPPORT D'ENQUÊTE AÉRONAUTIQUE  
A10Q0213**

**SORTIE DE PISTE**

**DU BOEING 737-823, N901AN  
EXPLOITÉ PAR AMERICAN AIRLINES, INC.  
À L'AÉROPORT INTERNATIONAL PIERRE-ELLIOTT-TRUDEAU  
DE MONTRÉAL (QUÉBEC)  
LE 30 NOVEMBRE 2010**

Numéro de rapport A10Q0213

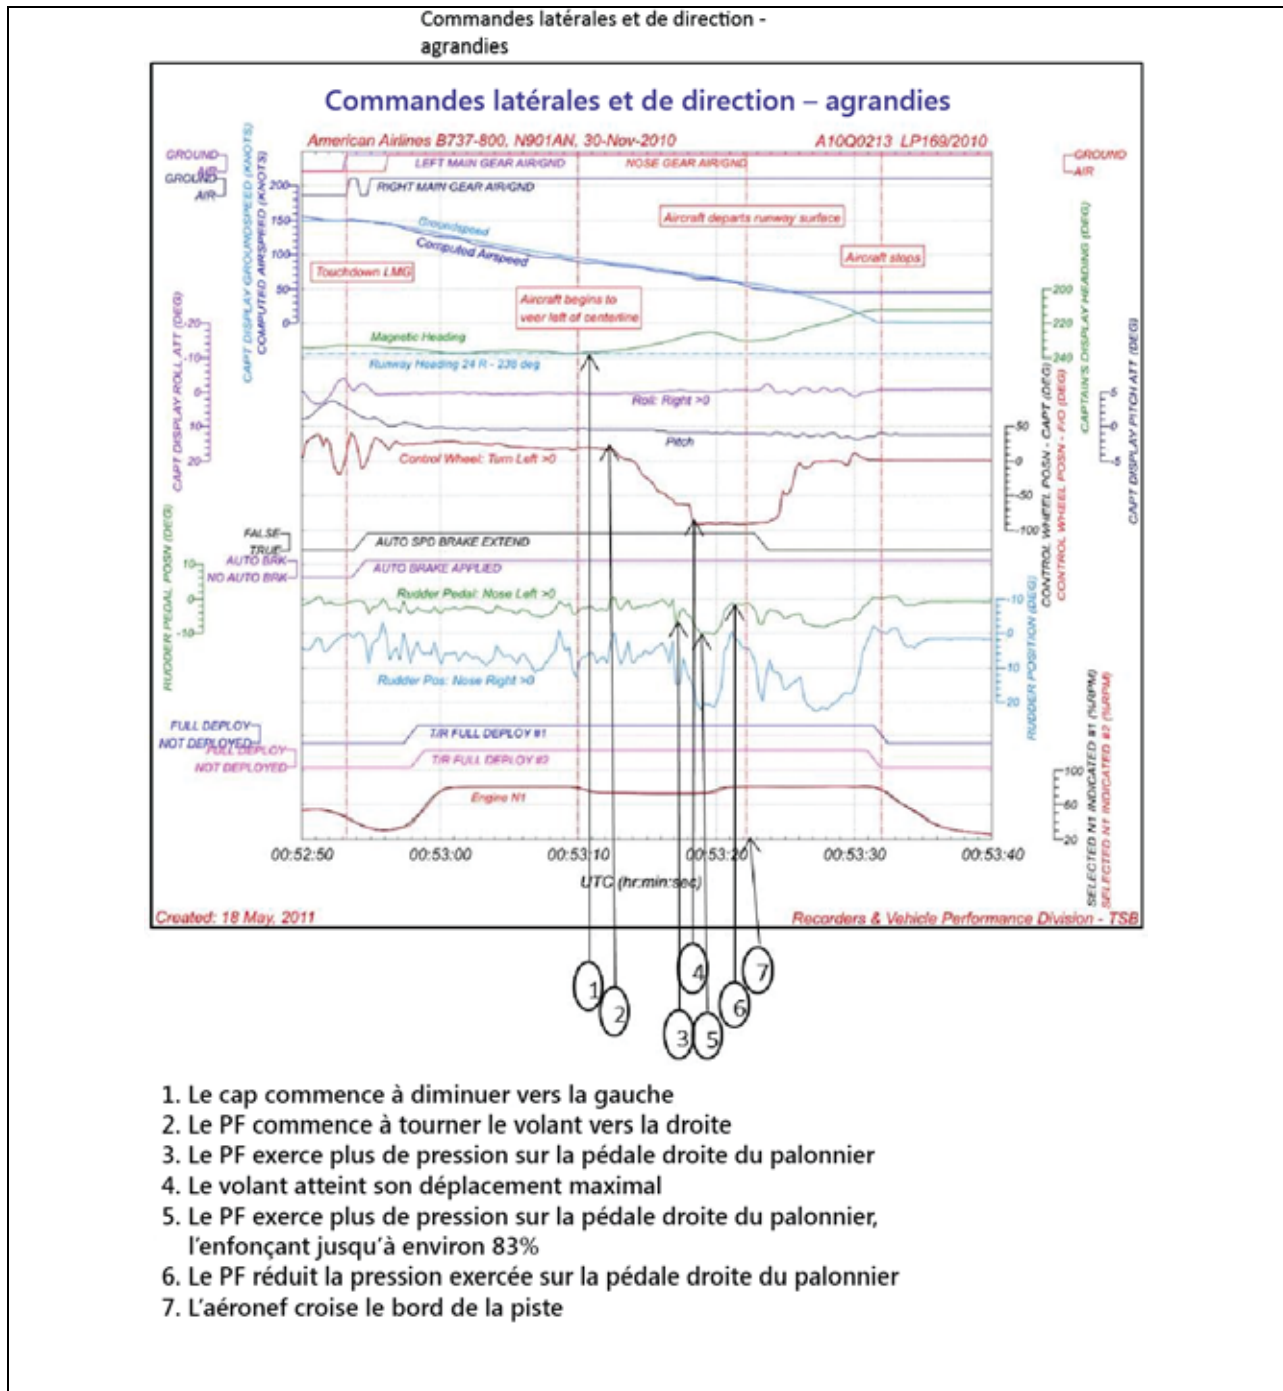
**Figure 2.** Réaction du pilote à un virage intempestif à gauche

Sept secondes après le début du virage intempestif à gauche, le PF a commencé à exercer une plus forte pression sur la pédale droite du palonnier, l'enfonçant jusqu'à environ 83 % du point maximum de sa course, 2 secondes plus tard. À ce stade, le cap de l'aéronef a commencé à augmenter, réorientant l'aéronef vers la droite. Le PF a réduit la pression exercée sur la pédale droite du palonnier et, 1 seconde plus tard, l'aéronef a quitté la surface revêtue de la piste (figure 2).
