RAPPORT D'ENQUÊTE AÉRONAUTIQUE A13C0150

PERTE DE PUISSANCE MOTEUR - COLLISION AVEC LE RELIEF

**BEARSKIN LAKE AIR SERVICE LP (BEARSKIN AIRLINES)
FAIRCHILD SA227-AC METRO III, C-FFZN
RED LAKE (ONTARIO)
10 NOVEMBRE 2013**

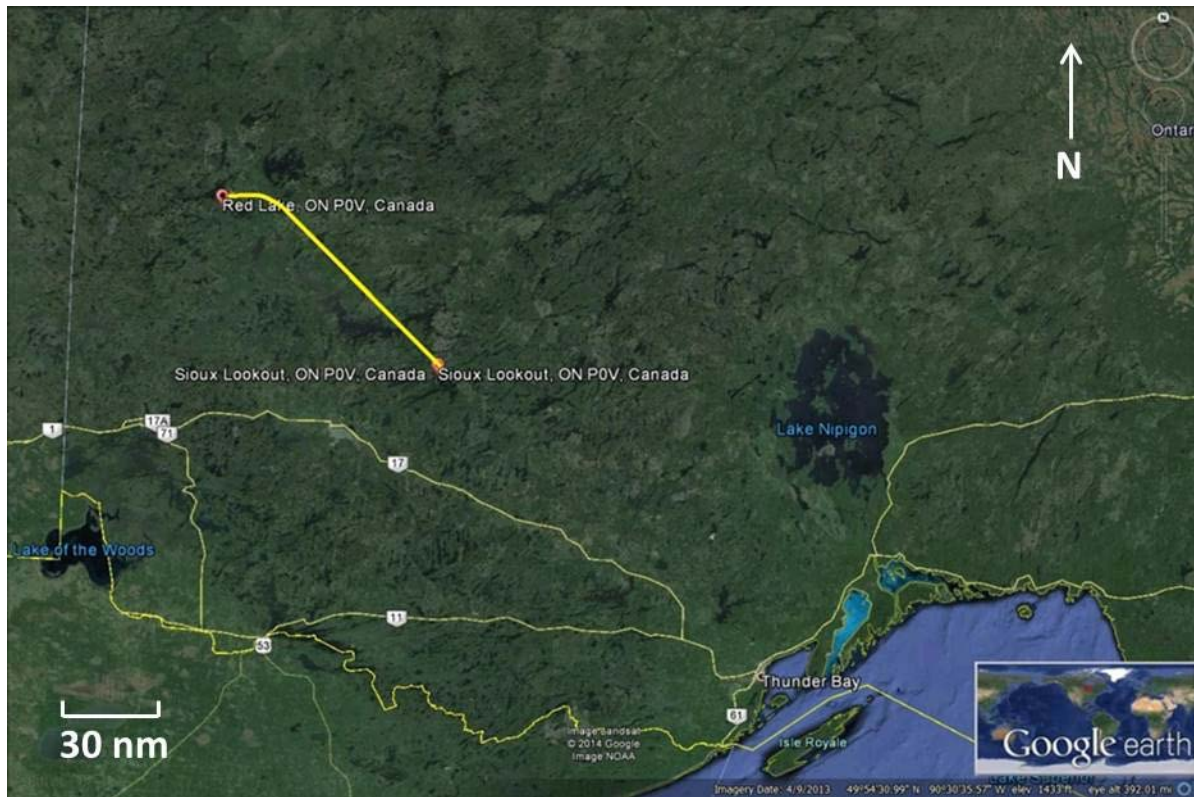
Figure 1. Trajectoire de vol de l'aéronef en cause (Source : Google Earth, avec annotations du BST)

La liste de vérification d'atterrissage a été exécutée et, à 18 h 27 min 6 s, l'équipage de conduite a informé la FSS de Kenora qu'il se trouvait à 5 milles marins (nm) et en approche finale de la piste 26 de l'aéroport de Red Lake. À 18 h 28, à environ 500 pieds au-dessus du niveau du sol (agl) et à environ 1,4 nm de la piste, l'équipage de conduite a noté une anomalie de l'aéronef, sans toutefois en déterminer immédiatement la nature. L'équipage a appliqué la puissance maximale à un des moteurs ou aux deux, et a sélectionné la position rentrée du train d'atterrissage, mais a sélectionné de nouveau la position sortie du train avant que ce dernier ne soit complètement rentré. L'équipage a déclaré une situation d'urgence à la FSS de Kenora avant de tenter, en vain, d'amorcer une remise des gaz. Peu après, l'aéronef a viré et roulé vers la gauche, est descendu et a percuté des arbres avec son aile gauche. L'aéronef a poursuivi sa course à travers les arbres et a percuté plusieurs lignes électriques qui longeaient la route 125, avant de s'immobiliser dans un boisé près de la route.

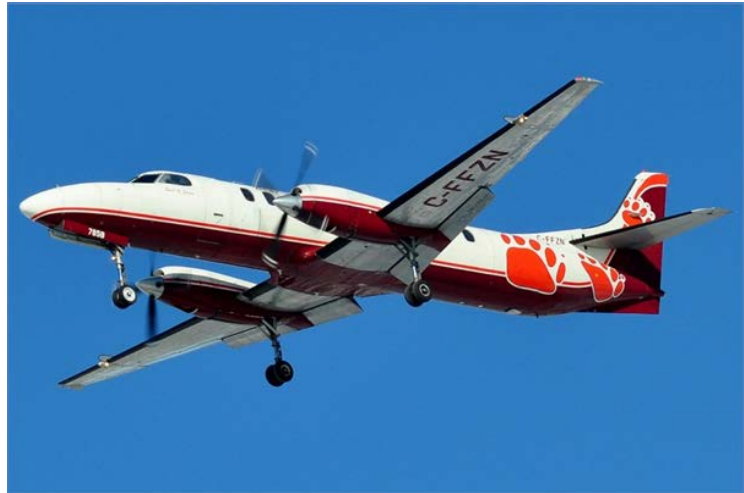
Photo 1. Aéronef en cause (Source : Bearskin Airlines)

Le Metro SA227 est un aéronef à turbopropulseurs à aile basse et à cabine pressurisée configuré pour transporter de 18 à 19 passagers (photo 1).

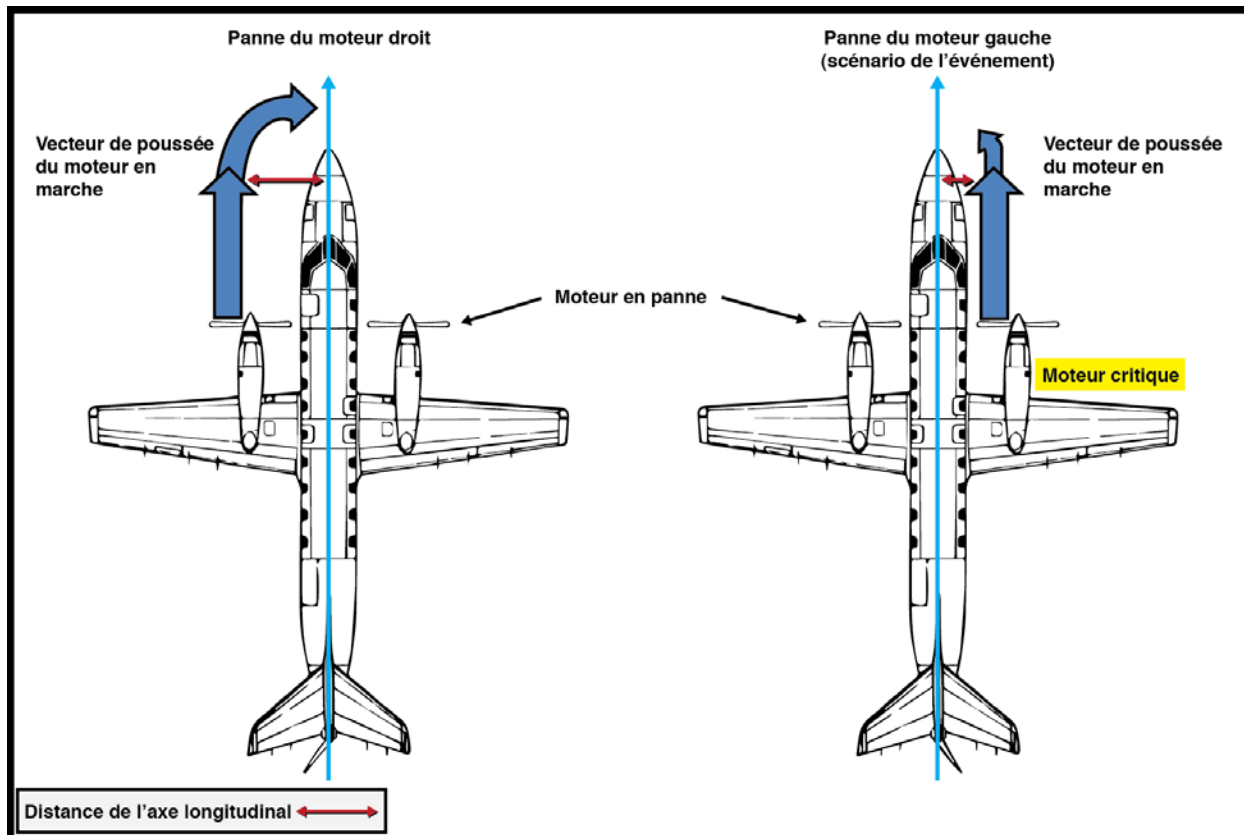
Figure 2. Poussée asymétrique

Dans le cas d'aéronefs multimoteurs à hélices où les deux moteurs tournent en sens antihoraire, comme pour le Metro SA227, c'est le moteur de droite que l'on considère comme critique (figure 2). L'angle d'incidence des pales d'hélice descendantes est supérieur à celui des pales d'hélices ascendantes et donc, produit une plus grande poussée. Dans le cas de moteurs qui tournent en sens antihoraire, les pales descendantes sur le moteur gauche sont plus éloignées de l'axe longitudinal de l'aéronef que celles du moteur droit. Lorsqu'un moteur tombe en panne, un effet de lacet se produit. L'effet de lacet varie selon la distance latérale entre l'axe longitudinal de l'avion et le vecteur de poussée du moteur en marche. La poussée du moteur en marche, jumelée à la traînée sur l'hélice du moteur en panne, ne fait qu'amplifier cet effet. Donc, si le moteur droit tombe en panne, l'effet de lacet causé par le moteur gauche qui fonctionne est plus important.
