## **RAPPORT D'ENQUÊTE AÉRONAUTIQUE A13Q0021**

### **PERTE DE MAÎTRISE DANS LE CADRE D'UN EXERCICE DE PANNE D'ASSISTANCE HYDRAULIQUE**

**HÉLICOPTÈRE EUROCOPTER AS350 BA, C-GPHN  
HÉLI-EXCEL INC.  
AÉROPORT DE SEPT-ÎLES (QUÉBEC)  
3 FÉVRIER 2013**

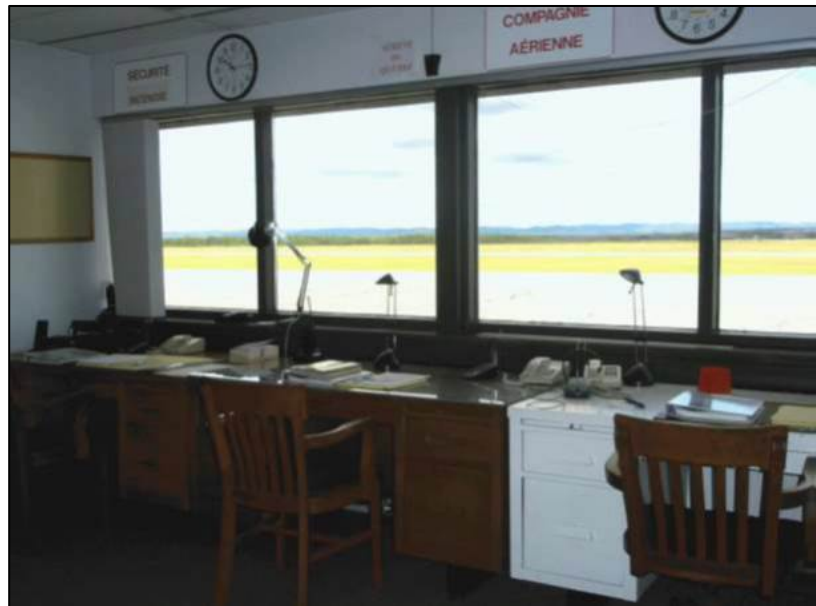
Photo 1. Vue du Centre de coordination d'urgence de l'aéroport de Sept-Îles

Le directeur de l'aéroport ou le directeur délégué, qui ne se trouve pas nécessairement à l'aéroport, se rend sur-le-champ au Centre de coordination d'urgence (CCU) et avise les unités d'intervention pertinentes. Le CCU, où se réunissent les représentants des unités d'intervention, est muni des équipements de communications, d'information et d'enregistrement et devient le centre des communications (photo 1). Les intervenants communiquent entre eux par le biais de diverses fréquences radio. De plus, le CCU contrôle à distance la barrière 7 située entre l'aérogare et le bâtiment polyvalent<sup>15</sup>. Elle est identifiée par un phare clignotant rouge lors d'une urgence et la SQ en contrôle l'accès. Afin d'ouvrir le CCU dans les plus brefs délais, l'exploitant de l'aéroport avait fourni une clé du local à certains intervenants. Toutefois, au moment de l'événement, ceux-ci soit ignoraient être en possession de la clé du local, soit l'avaient perdue.
