RAPPORT D'ENQUÊTE AÉRONAUTIQUE A14Q0068

**DÉFAILLANCE NON CONFINÉE DE ROTOR DE TURBINE
BOMBARDIER INC.
BD-500-1A10 (C SERIES CS100), C-FBCS
AÉROPORT INTERNATIONAL DE MONTRÉAL - MIRABEL
(QUÉBEC)
29 MAI 2014**

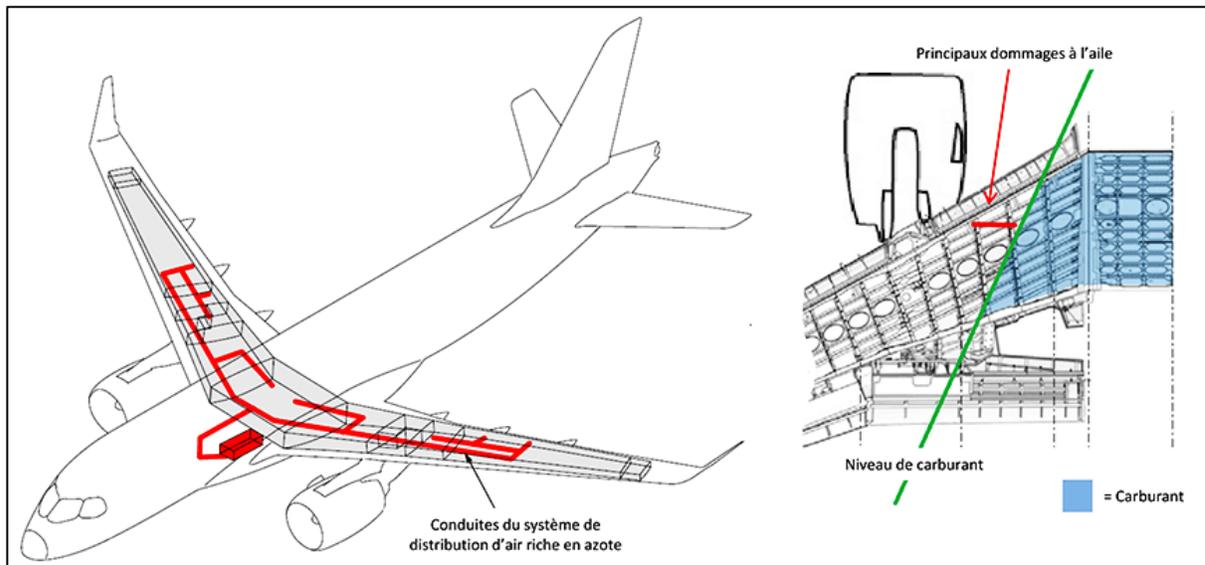
Le principal morceau de débris ayant pénétré dans le réservoir central l'a fait juste au-delà du niveau de carburant (figure 4), a traversé le volume mort et perforé le revêtement de l'extrados où il est resté coincé. L'absence de traces d'incendie à grande échelle prouve que le SIRC a fonctionné comme prévu pendant l'événement à l'étude.

Figure 4. Schéma du système d'inertage des réservoirs de carburant et vue de dessus du niveau de carburant dans le réservoir au moment de l'événement (Source : Bombardier Inc., avec annotations du BST)

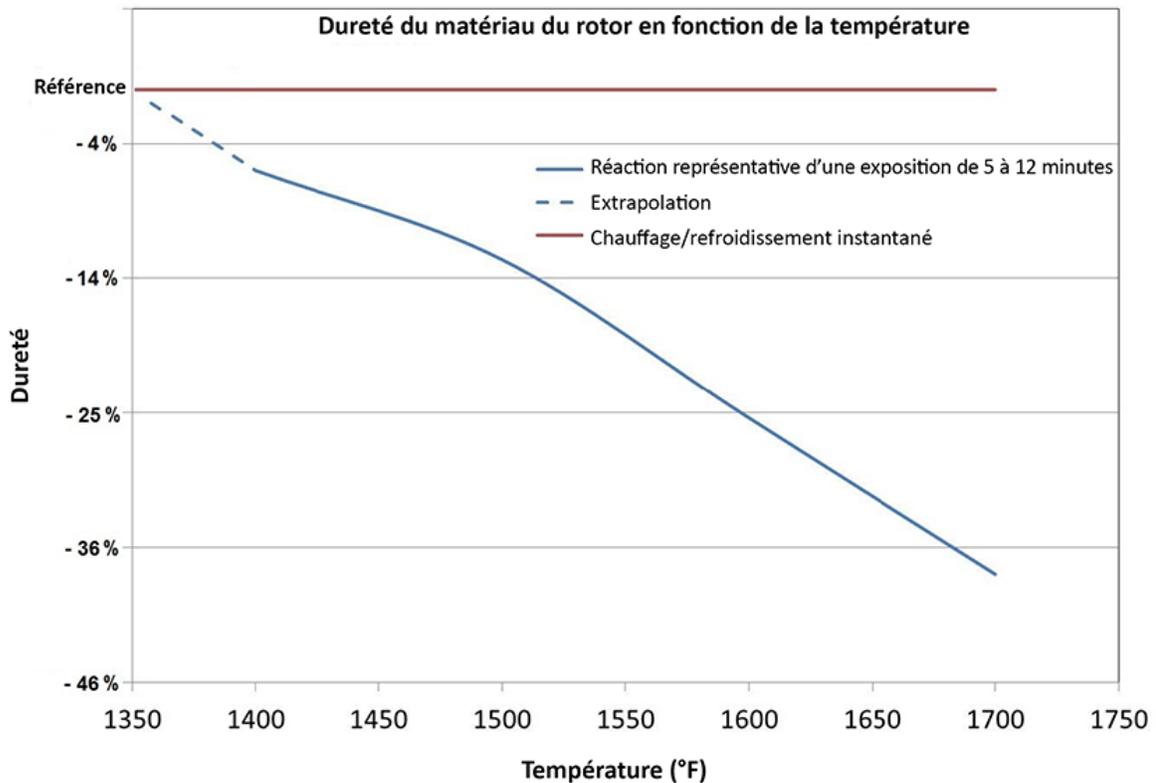
certain temps, ainsi l'exposition de petits spécimens de laboratoire à diverses températures pour de courtes périodes n'a entraîné aucune réduction de dureté notable. En revanche, les échantillons exposés à des températures surélevées pendant 5 à 12 minutes ont enregistré une réduction de dureté appréciable, ce que montre bien la courbe à chute rapide du matériau traité thermiquement soumis à un essai de chauffage/refroidissement (figure 18).

Figure 18. Dureté du matériau du rotor en fonction de la température (Source : Pratt & Whitney, traduction du BST)
