RAPPORT D'ENQUÊTE AÉRONAUTIQUE A15F0165

Passage dans une zone de forte turbulence

Air Canada

Boeing 777-333ER, C-FRAM

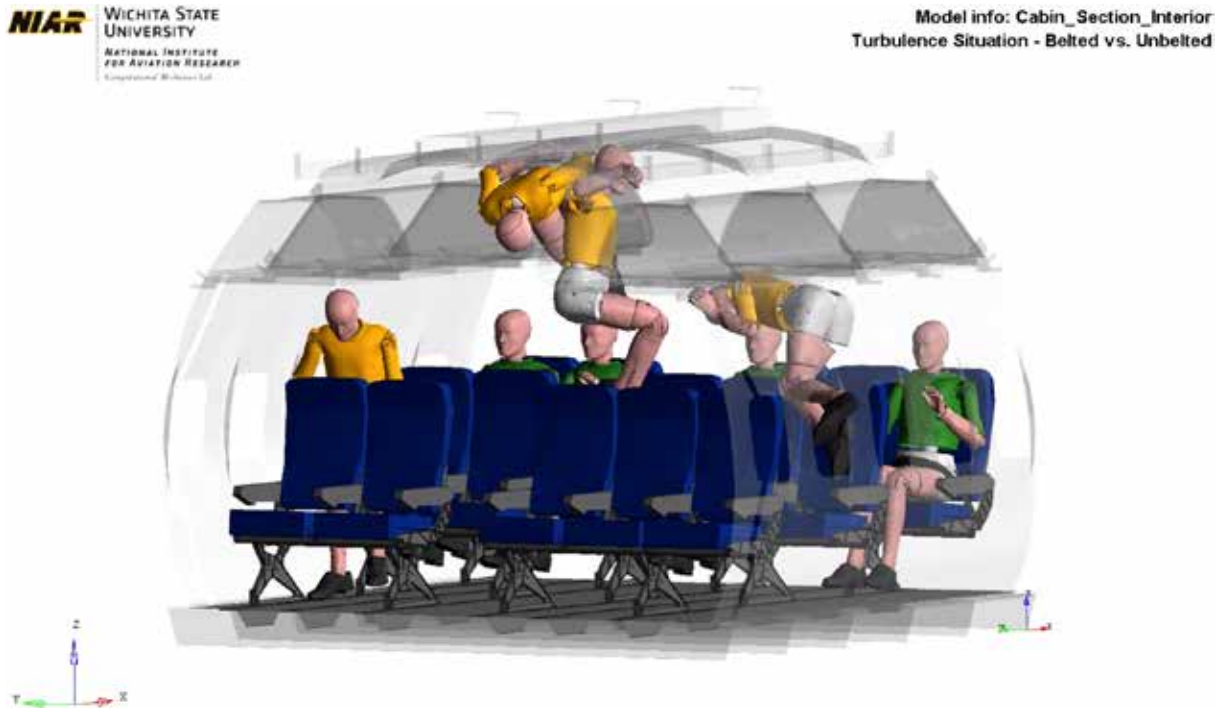
Le BST a collaboré avec le Computational Mechanics Lab du National Institute for Aviation Research pour créer une animation à partir d'une partie des données d'accélération extraites du DFDR de l'ACA088. Les forces d'accélération enregistrées ont servi à représenter, dans une cabine d'aéronef générique, les effets d'une forte turbulence sur les passagers, certains ayant bouclé leur ceinture et d'autres pas (figure 3).

Figure 3. Saisie d'écran d'une animation qui montre les effets d'une forte turbulence sur des passagers attachés (en vert) et des passagers non attachés (en jaune) dans un aéronef, déterminés à partir des données d'accélération extraites de l'enregistreur numérique de données de vol de l'ACA088
