# RAPPORT D'ENQUÊTE AÉRONAUTIQUE A15H0002

## **Collision avec le relief**

Airbus Industrie A320-211, C-FTJP

29 mars 2015

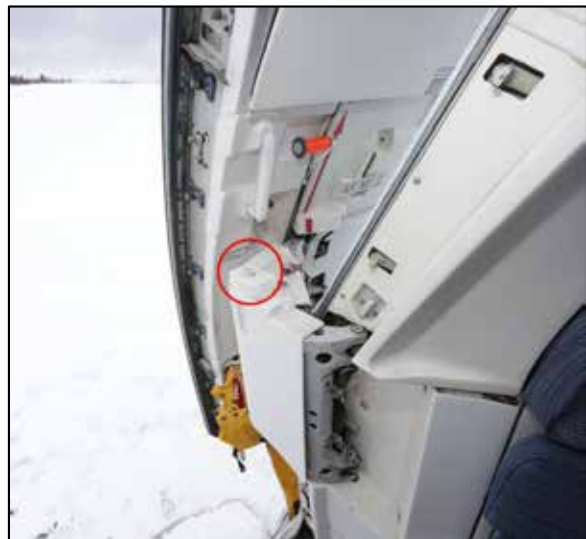
Figure 5. Bouton-poussoir de désarmement du verrou de gouverne de la porte L1 (encerclé)

Un bouton-poussoir orienté à la verticale désarme le verrou de gouverne de la porte quand on l'abaisse. Une fois le verrou de gouverne désarmé, la porte pivote librement. Le bouton-poussoir pour désarmer le verrou de gouverne de la porte L1 se trouve sur le bras-support, à côté du poste d'agent de bord (figure 5).

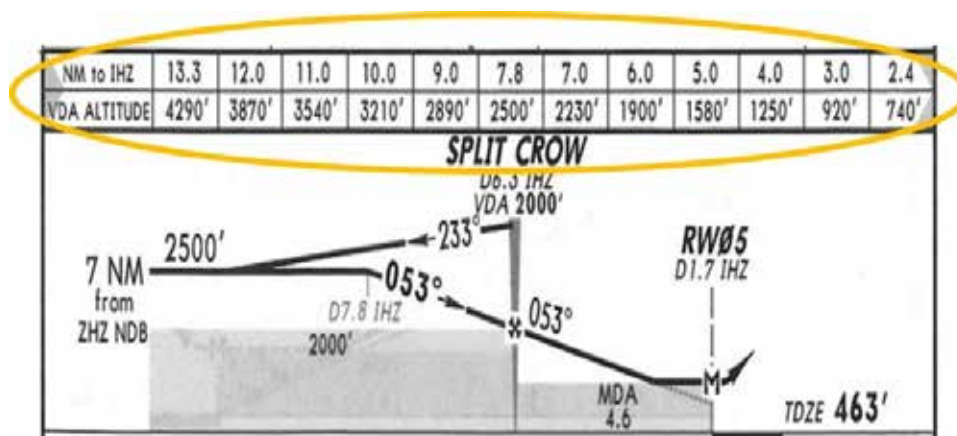
Figure 14. Tableau des distances/ et altitudes pour l'aéroport international Stanfield de Halifax (Source : carte d'approche publiée par Jeppesen)

À Air Canada, la formation des pilotes aux approches LOC/de non-précision n'aborde pas l'utilisation du tableau des distances et altitudes sur la carte Jeppesen comme méthode de surveillance.
