RAPPORT D'ENQUÊTE SUR LA SÉCURITÉ DU TRANSPORT AÉRIEN A21Q0090

COLLISION AVEC LA SURFACE DE L'EAU ET CAPOTAGE

Piper PA-18S-150 (hydravion), C-FVPZ
Immatriculation privée
Rivière du Lièvre, Ferme-Neuve (Québec)
24 septembre 2021

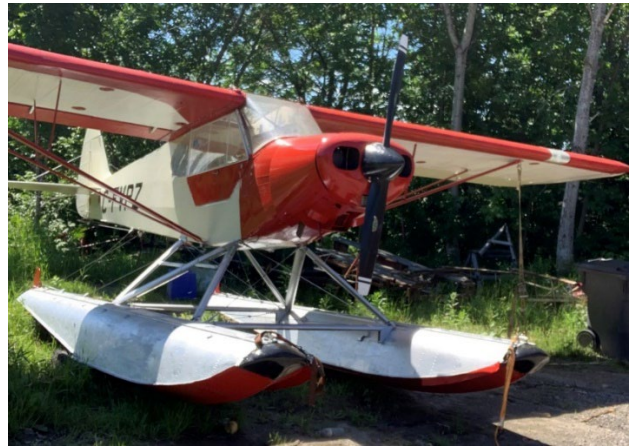
L'aéronef a été remonté sur la rive par les services d'urgence. Le tiers extérieur de l'aile gauche était replié sur lui-même. Selon les déformations observées et l'information obtenue au cours de l'enquête, il a été établi que ces dommages avaient été causés par l'impact. Le système de câbles et poulies actionnant les gouvernes a été vérifié sans qu'aucune défectuosité antérieure à l'impact ne soit relevée. Malgré la déformation de l'aile gauche, les câbles de l'aileron gauche étaient toujours reliés aux commandes. L'hélice n'était pas endommagée, ce qui pourrait être un signe que le moteur ne produisait pas de puissance au moment de l'impact. Cependant, rien n'indique qu'une défaillance du moteur soit survenue.

Figure 2. Photo de l'aéronef à l'étude (Source : Famille du propriétaire de l'aéronef)
