RAPPORT D'ENQUÊTE MARITIME

M02C0030

NAUFRAGE AVEC PERTES DE VIE

DU VÉHICULE AMPHIBIE À PASSAGERS *LADY DUCK*

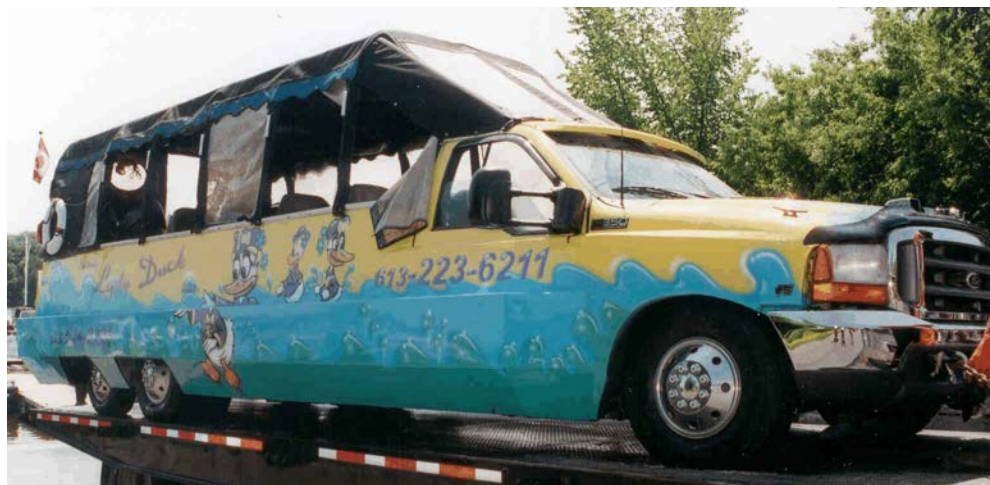
Le véhicule est basé sur un châssis de camion Ford F-350 transformé (voir la photo 1). Le moteur à essence d'origine sert à l'exploitation sur route. Un moteur semi-hors-bord Mercruiser à essence a été ajouté à l'arrière

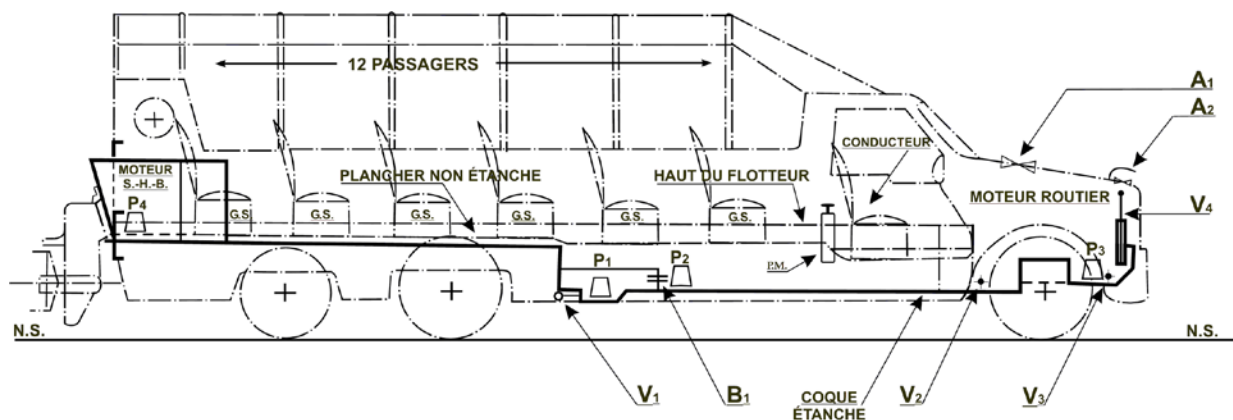
pour assurer la propulsion sur l'eau. La figure 1 représente le schéma général du véhicule.

Le véhicule est doté de cinq points de vidange, chacun comportant un robinet à bille actionné manuellement (robinet) et protégé, immédiatement en amont, par un clapet de non-retour à battant, tous deux montés sur le même bout mâle d'un tuyau et fermés par un bouchon en acier vissé. Quatre des points de vidange ont un diamètre de 19 mm (3/4 po) et le cinquième, de 12 mm (1/2 po). Les points de vidange sont aménagés de façon à faciliter l'évacuation à terre de toute accumulation d'eau dans les fonds du véhicule (voir la figure 1).

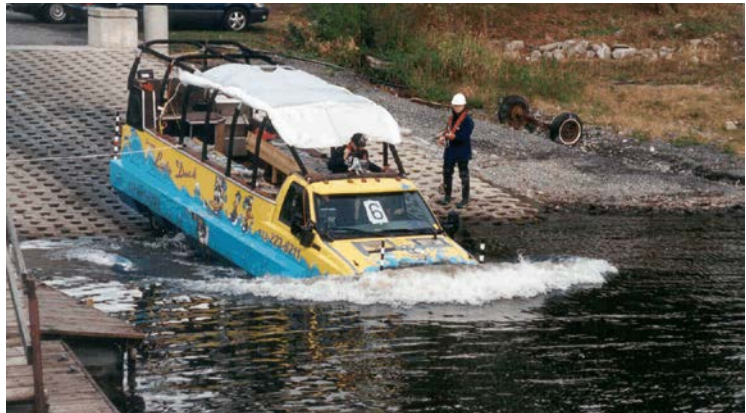
À une vitesse de mise à l'eau de 8 km/h, avec toutes les obturations temporaires enlevées du capot, la visière était à peine submergée, le capot brièvement arrosé et 22 litres d'eau avaient été pris à bord (voir la photo 9). À une vitesse de mise à l'eau de 10 km/h, la visière était submergée d'environ 80 mm (3 ¼ po), le capot et le pare-brise étaient complètement arrosés et quelque 32 litres d'eau avaient été pris à bord.

Lorsque le véhicule était en condition de charge maximale, les vitesses de mises à l'eau dépassant 8 km/h entraînaient une importante entrée d'eau. Dans l'exploitation, en l'absence d'alarme de niveau d'eau élevé dans la cale, la quantité réelle d'eau embarquée au début de chaque excursion ne peut pas être connue. Son refoulement dépendait de la mise en marche rapide de la pompe d'assèchement avant.
