RAPPORT D'ENQUÊTE MARITIME

M02W0089

CHAVIREMENT AVEC DEUX PERTES DE VIE

DU BATEAU RÉCUPÉRATEUR DE GRUMES *BRUCE BROWN*
AU LARGE DU RÉCIF ATREVIDA, DANS LE DÉTROIT DE MALASPINA
(COLOMBIE-BRITANNIQUE)

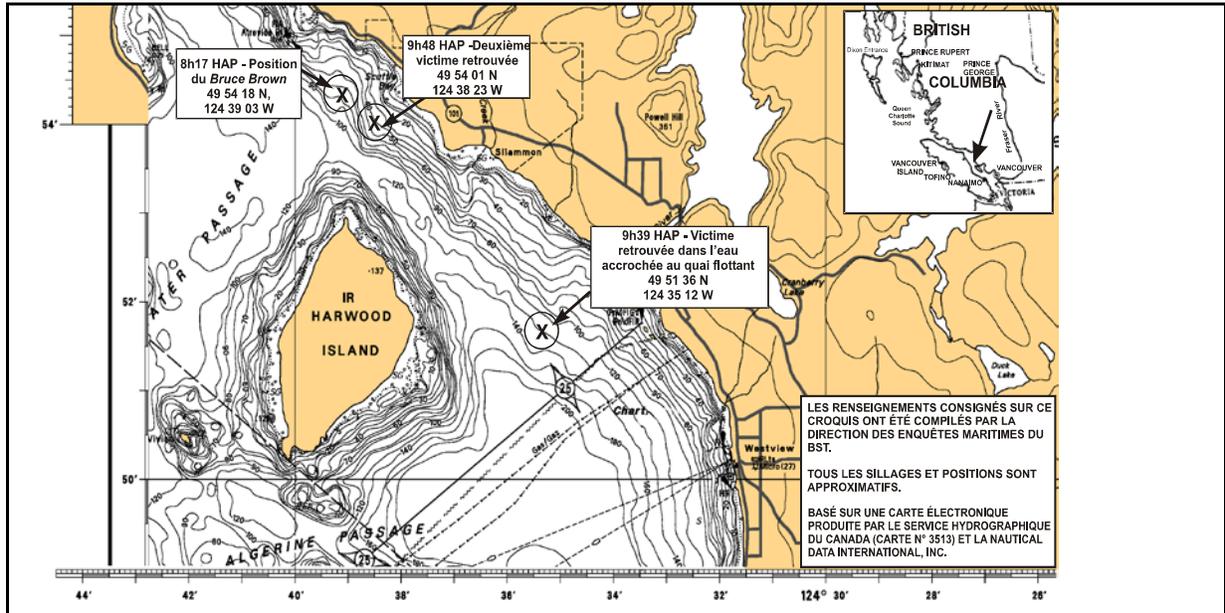
À 8 h 17, le *Mallard* signale la position du bateau chaviré au CCCOS à l'aide des coordonnées fournies par le système de positionnement global (GPS). À ce moment, le bateau se trouve à neuf encablures au sud-est du feu du récif Atrevida (Livre des feux n° 477.5). Cinq minutes plus tard, le *Mallard* annonce que le bateau chaviré est le *Bruce Brown*. À 9 h 1, le *Mallard* signale au CCCOS qu'il a pris le *Bruce Brown* en remorque et qu'il se

dirige vers la baie Scuttle. Un peu plus tard dans la journée à la baie Scuttle, le *Bruce Brown* est placé sur une

remorque.
