RAPPORT D'ENQUÊTE MARITIME
M03W0073

**INCENDIE DANS LA SALLE DES MACHINES ET
DÉFAILLANCE DE LA TUBULURE DE DISTRIBUTION DE CO₂
DU TRAVERSIER ROULIER À PASSAGERS *QUEEN OF SURREY*
DANS LE CANAL DE LA REINE-CHARLOTTE
(COLOMBIE-BRITANNIQUE)
LE 12 MAI 2003**

Rapport numéro M03W0073

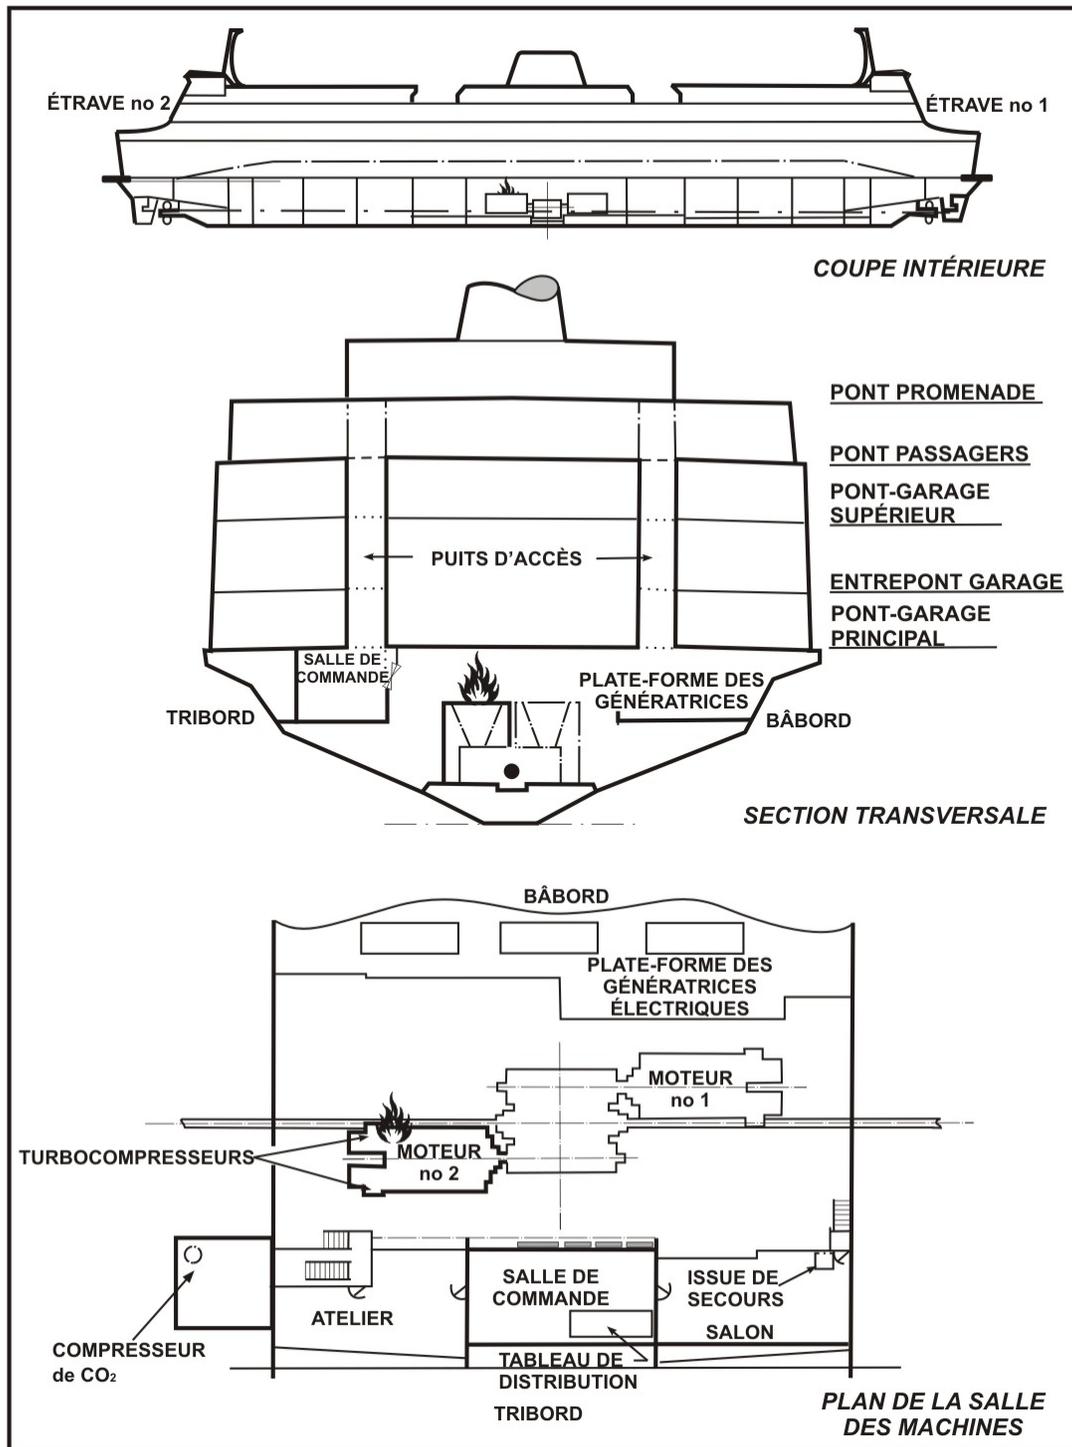
Figure 1. Disposition générale des compartiments au milieu du navire

Le *Queen of Surrey* est un navire amphidrome doté d'une timonerie, d'un propulseur et d'un gouvernail à chaque extrémité. La salle des machines se trouve au milieu du navire. Les deux extrémités du navire sont presque identiques; elles sont identifiées respectivement par les numéros 1 et 2, ce qui sert à déterminer les côtés bâbord et tribord du navire et la numérotation des moteurs dans la salle des machines (voir figure 1).

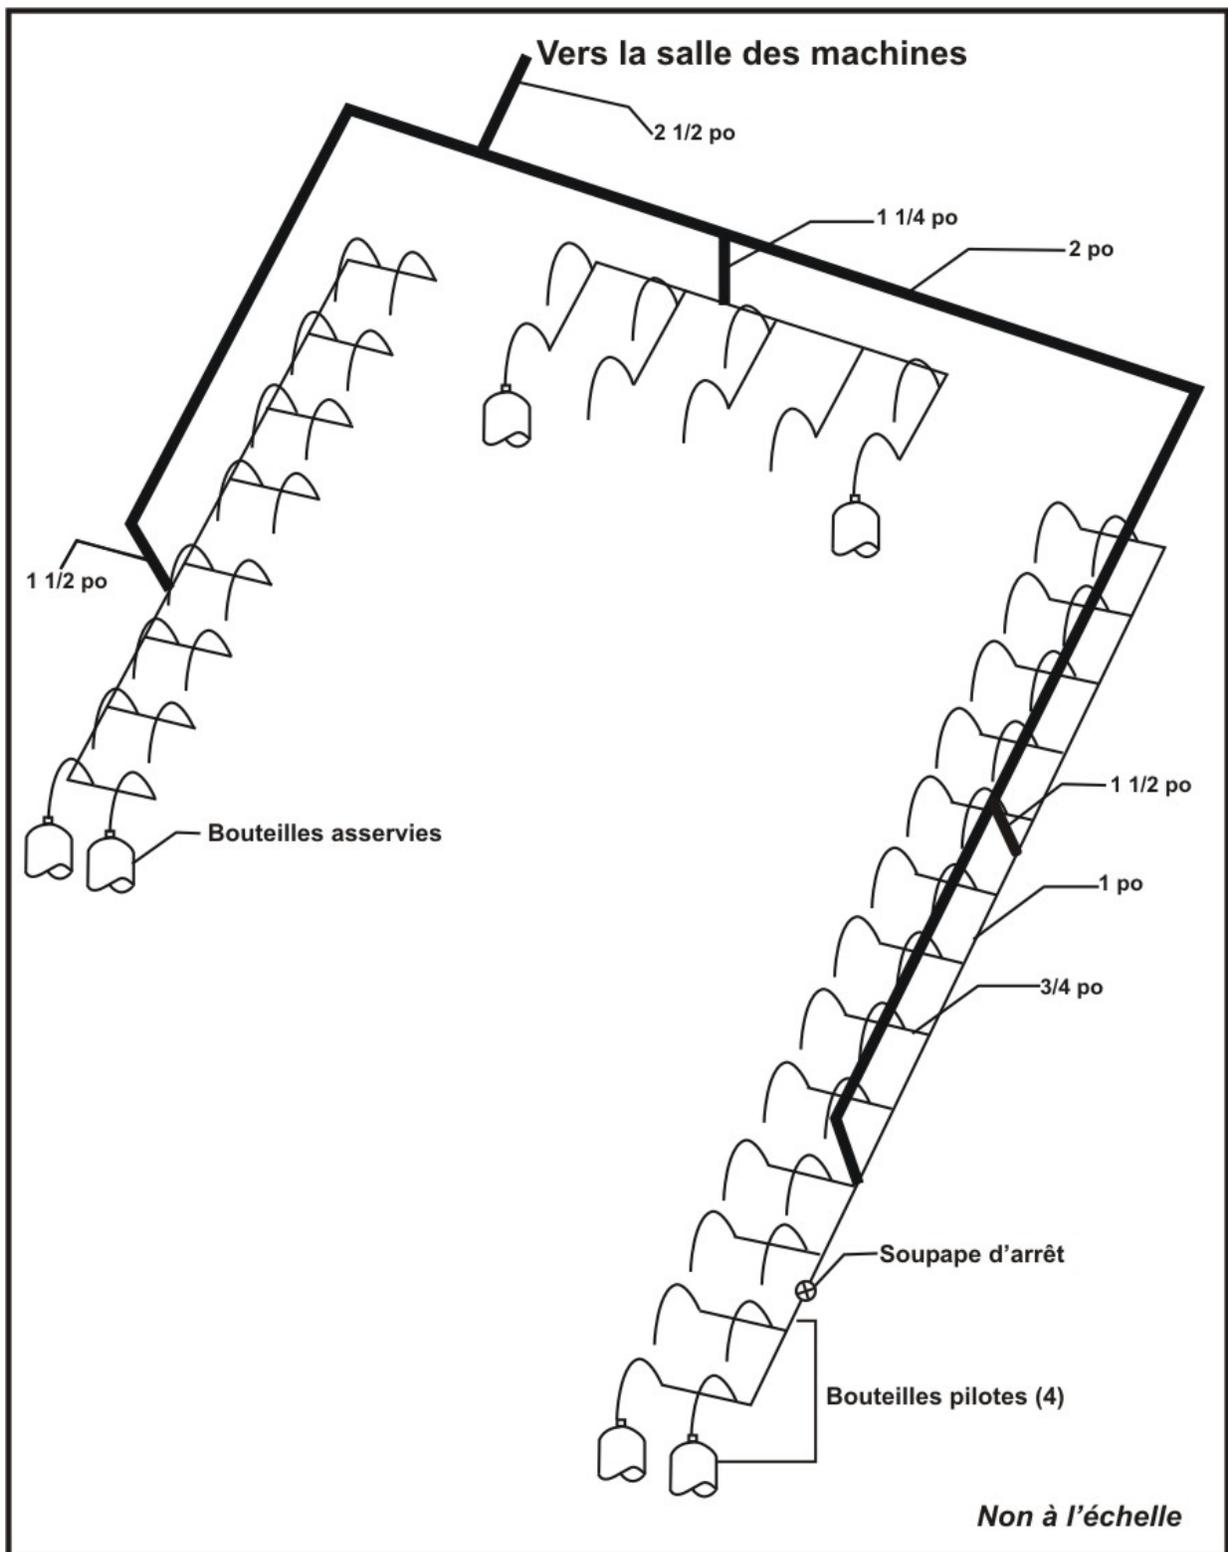
Annexe B – Diagramme de la tubulure de distribution de CO₂

Lorsque l'on tire sur les manettes de commande à distance, une forte détonation est entendue dans le compartiment de stockage de CO₂, et le panneau recouvrant l'écoutille est ouvert par le souffle. (L'enquête révélera qu'il n'avait pas été fermé correctement.) On peut voir d'en haut que la tubulure de distribution de CO₂ s'est fracturée et que, par conséquent, une partie du contenu des bouteilles de CO₂ s'est répandu dans le compartiment de stockage de CO₂.
