RAPPORT D'ENQUÊTE MARITIME
M05W0110

NAUFRAGE

DU BATEAU DE PÊCHE *MORNING SUNRISE*
AU LARGE DE L'ÎLE SAVARY
DANS LE NORD DU DÉTROIT DE GÉORGIE
(COLOMBIE-BRITANNIQUE)
LE 29 JUIN 2005

Rapport numéro M05W0110

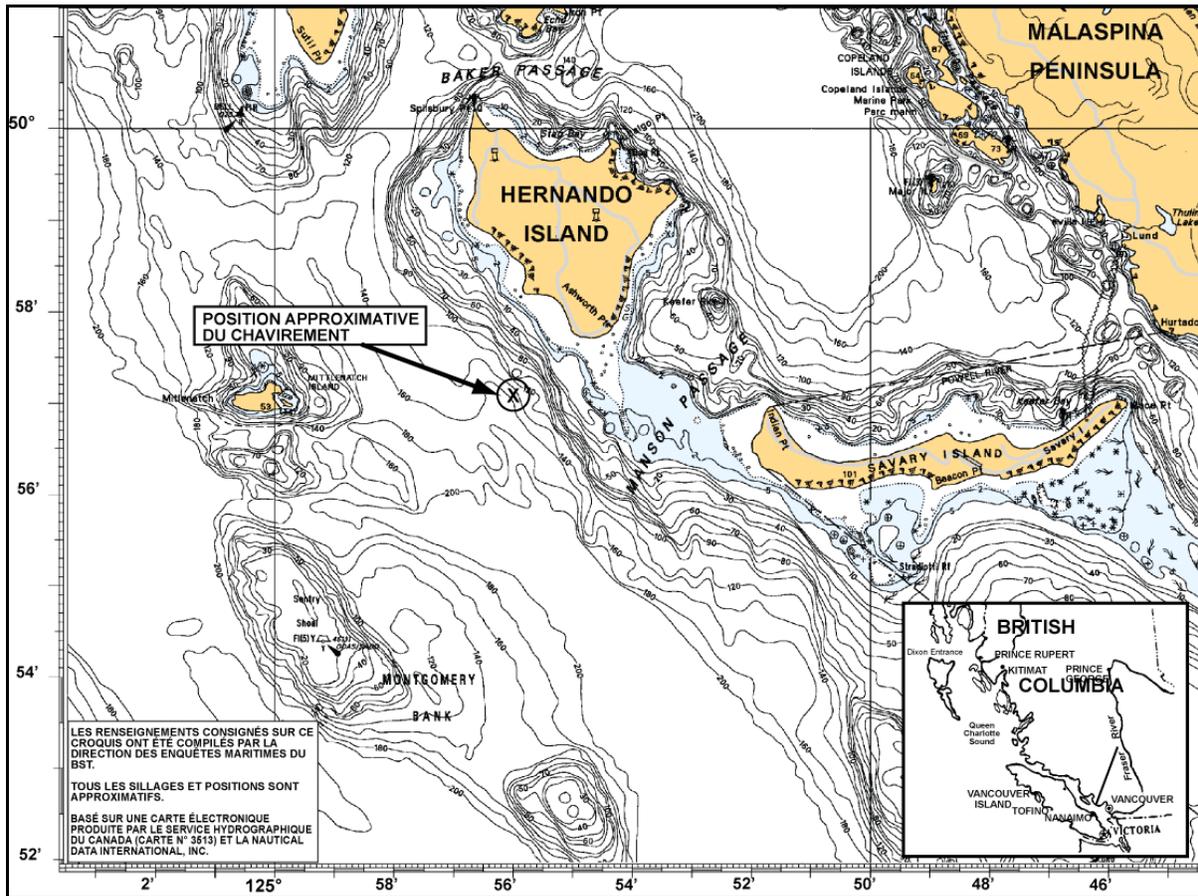
Figure 1. Croquis des lieux de l'accident

L'après-midi, pendant la traversée du détroit de Géorgie, le patron est seul dans la timonerie et les trois autres membres d'équipage se reposent dans les logements de l'équipage. Le bateau fait route cap au sud à environ 6,5 nœuds. Le bateau est sous pilote automatique et les deux bras stabilisateurs sont déployés. Le *Morning Sunrise* est dans les parages de l'île Savary lorsque, dans l'espace de 15 secondes environ, il prend une gîte de quelque 40° sur bâbord. Le vent souffle du sud-est à 22 nœuds, et des vagues de 1 m et la houle font légèrement tanguer le bateau.

Après avoir été lentement envahi par l'eau qui a pénétré par les ouvertures d'aération du compartiment moteur et par d'autres ouvertures au niveau du pont principal, le *Morning Sunrise* coule par l'arrière à 19 h 56 le 29 juin 2005 par 152 m de fond à la position 49°56,89' N, 124°55,92' W.

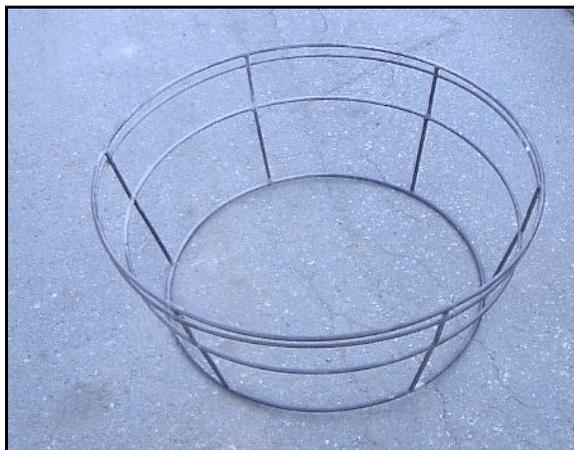
Également en 1995, dans l'espoir de dissuader les pêcheurs de bricoler leurs casiers à crevettes pour maximiser leurs prises, le MPO a fixé des limites supérieures quant au volume et à la grosseur du treillis des casiers. Comme ces limites ne tenaient pas compte du poids des casiers, les détenteurs de permis ont décidé de rendre les casiers plus robustes. Le poids des casiers est passé de 2 kg à 5 kg. Par ailleurs, la meilleure résistance des casiers au poids a permis aux pêcheurs de faire des prises plus importantes.

Photo 2. Armature d'un casier avant la pose du treillis

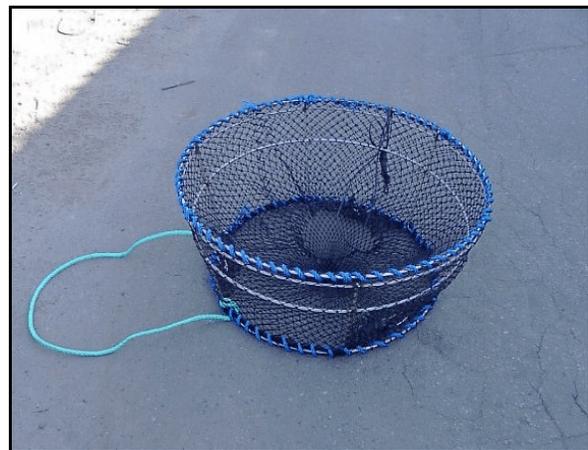
Photo 3. Casier à crevettes

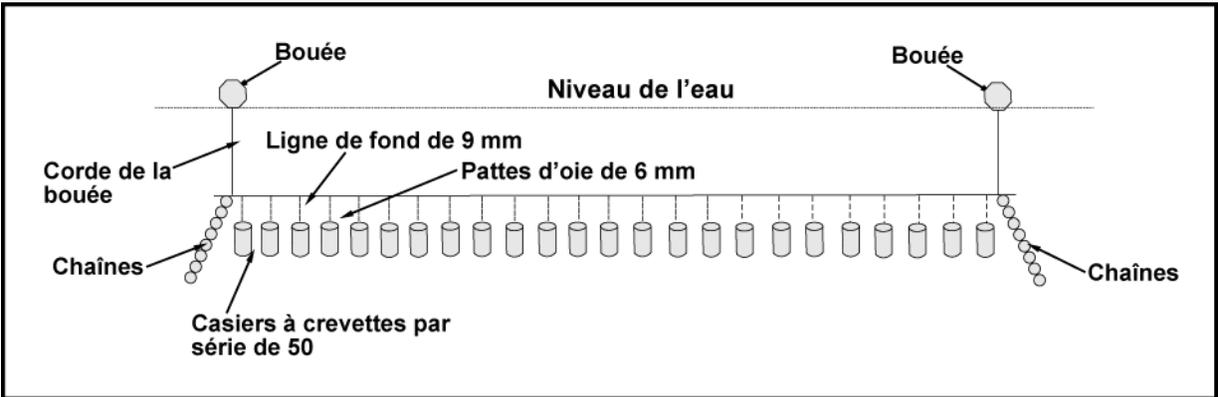
Les casiers sont disposés à intervalle régulier par série de 50, comme l'illustre la figure 2. Ils sont reliés à une ligne de fond de 9 mm. Chaque extrémité de la ligne de fond est fixée à une bouée pour marquer la position de la ligne de fond à la surface de l'eau. Les casiers sont maintenus sur le fond par des chaînes pesant environ 34 kg chacune. Les casiers sont reliés à la ligne de fond par des pattes d'oie en corde de 6 mm. Normalement, pour 500 casiers, il faut 50 rouleaux de corde de 9 mm. Chaque rouleau de corde d'une longueur de 550 m pèse environ 20,4 kg.

Figure 2. Les casiers sont disposés sur le fond.

Lorsqu'on relève le tout après quelques jours à l'eau, les cordes et les casiers sont trempés et le tout est plus lourd.
