RAPPORT D'ENQUÊTE MARITIME **M10M0014**

CHAVIREMENT ET NAUFRAGE

DU PETIT BATEAU DE PÊCHE *CRAIG AND JUSTIN* **AU LARGE DE MARGAREE HARBOUR** **(NOUVELLE-ÉCOSSE)**

1^{er} MAI 2010

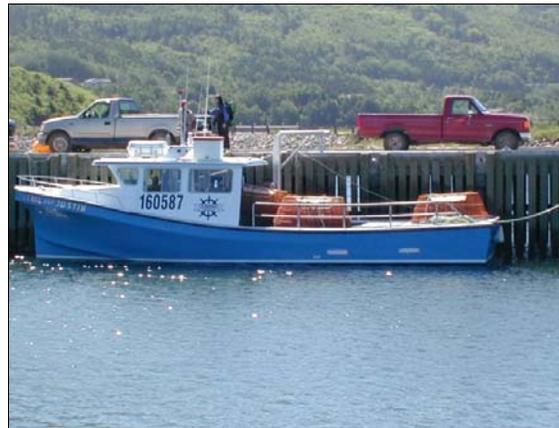
Photo 1. *Craig and Justin* (avec l'autorisation de Briand Marine Surveys)

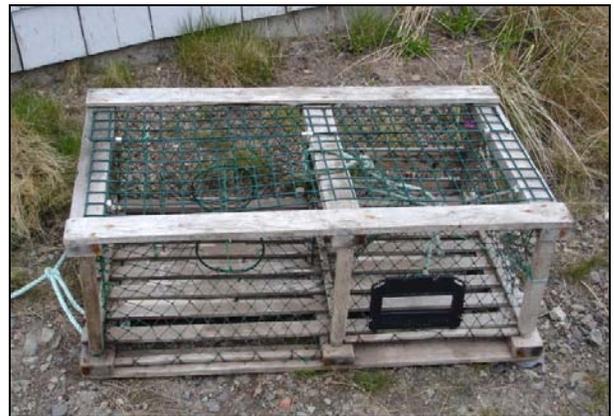
Quand le bateau a quitté le port, il transportait 275 casiers à homard empilés en 9 rangées de hauteur variable. Les 5 rangées du devant reposaient directement sur le pont, et les 4 dernières étaient déposées sur les couvercles des aires de stockage (voir l'annexe A).

Comme chaque casier à homard pesait environ 33 kg, le poids total des casiers était d'environ 9,08 tonnes. Les cordages des casiers avaient un poids approximatif de 0,36 tonne.

Photo 4. Casier à homard du *Craig and Justin*
