RAPPORT D'ENQUÊTE MARITIME

M12W0070

CHAVIREMENT AVEC PERTES DE VIE

**EMBARCATION RAPIDE DE SAUVETAGE *LEWIS-MCPHEE*
RAPIDES DE SEHEL T (COLOMBIE-BRITANNIQUE)
LE 3 JUIN 2012**

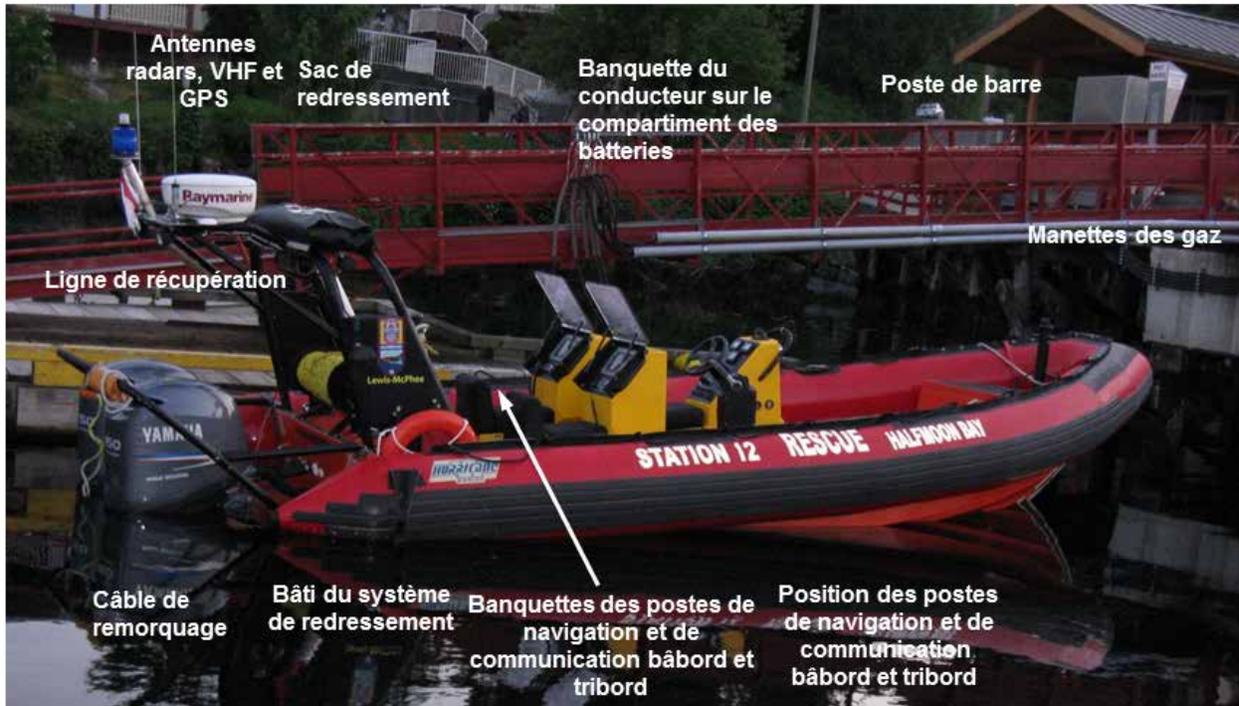
Le *Lewis-McPhee* est un canot pneumatique à coque rigide conçu à l'origine comme une embarcation rapide de sauvetage. Il est utilisé par la Royal Canadian Marine Search and Rescue (RCM-SAR)², surtout comme embarcation de recherche et de sauvetage (Photo 1 et Annexe A).

Photo 1. Embarcation de recherche et de sauvetage *Lewis-McPhee* de la RCM-SAR

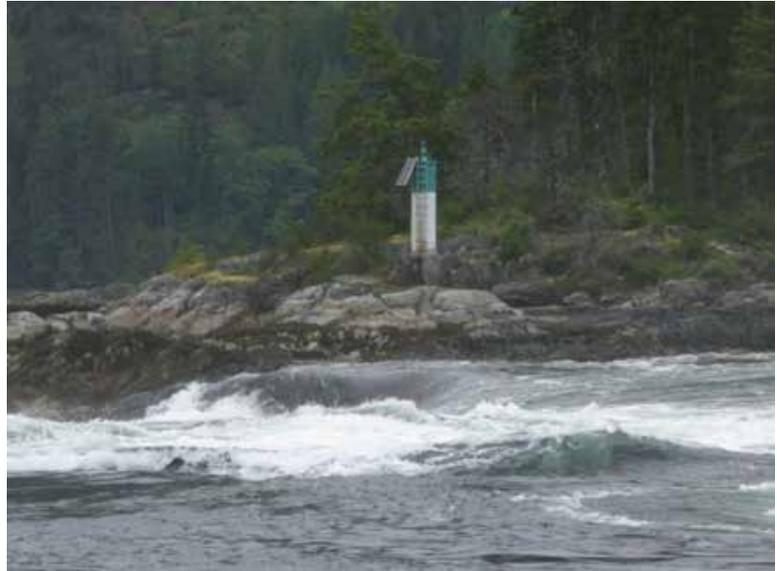
Photo 2. Feu de navigation indiquant l'extrémité ouest des îlets Sechelt

À la marée montante, le courant le plus puissant est produit au sud-est et à l'ouest des îlets Sechelt. À la marée descendante, le courant le plus puissant est produit immédiatement à l'ouest du feu de navigation vert des îlets Sechelt (Photo 2) et est accompagné d'un fort courant transversal en direction ouest-nord-ouest. Un contre-courant important est créé au nord du feu de navigation et des tourbillons se forment à proximité du feu. Le 3 juin 2012, la vitesse

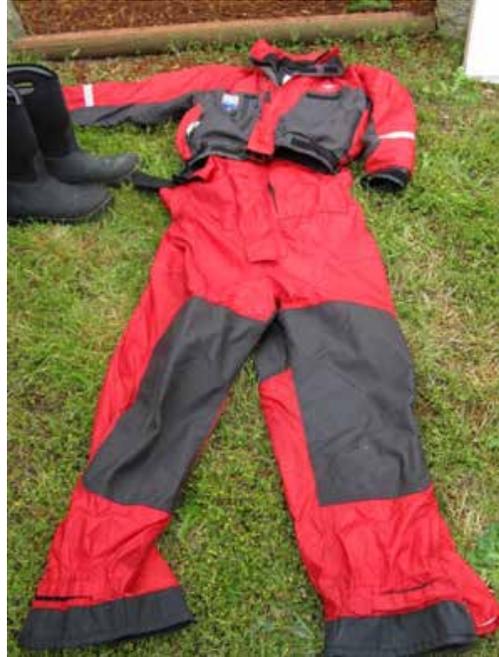
Les membres d'équipage d'une embarcation rapide de sauvetage doivent porter un équipement de protection individuelle (EPI) dans les situations dangereuses et urgentes. Le type et le modèle des EPI dépendent des conditions d'utilisation et de l'opération menée. Pour se protéger, les membres d'équipage d'une embarcation rapide de sauvetage doivent souvent porter un vêtement de plongée isolant ou une combinaison de protection contre les éléments (Photo 3).

La RCM-SAR fournit à ses membres d'équipage une liste des EPI requis. Les EPI de tous les membres d'équipage du *Lewis-McPhee* étaient approuvés par la RCM-SAR pour l'usage auquel ils étaient destinés. Au moment de l'événement, les membres d'équipage portaient des vêtements de protection contre les éléments (certifiés comme des vêtements de flottaison individuels) flottants offrant une protection thermique. Trois des membres d'équipage portaient un vêtement 2 pièces (Photo 3) et 1 portait un vêtement 1 pièce. Tous les membres d'équipage portaient des casques protecteurs, des bottes de travail et des gilets d'équipage maillés non flottants.

Photo 3. Vêtement de protection contre les éléments

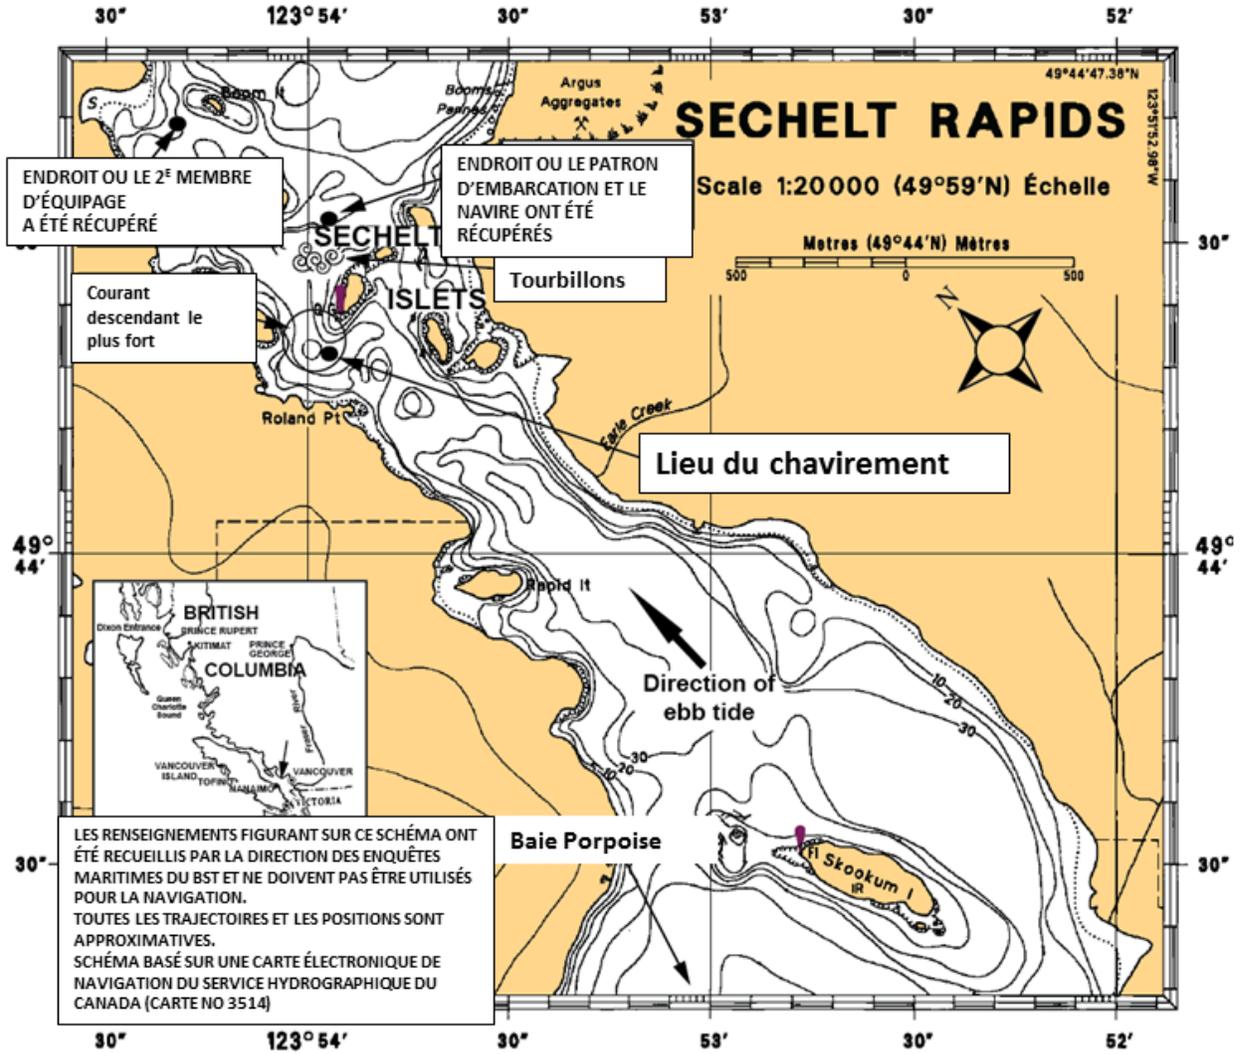
Annexe B – Endroit où l'accident s'est produit

Une vague stationnaire a pu se créer du côté bâbord du navire et frapper celui-ci en travers; le courant rapide s'écoulant au-dessus de la topographie changeante et la formation rocheuse surélevée au large de Roland Point (annexe B) créent les conditions idéales pour la formation d'une telle vague. Le patron d'embarcation, qui maintenait le navire en position par rapport à un point de référence côté tribord, n'a peut-être pas vu la vague en train de se former.
