Transportation Safety Board  
of Canada

**RAPPORT D'ENQUÊTE MARITIME  
M14C0156**

**INCENDIE ET ABANDON  
PETIT NAVIRE À PASSAGERS *LA RELÈVE II*  
HAVRE-SAINT-PIERRE (QUÉBEC)  
11 AOÛT 2014**

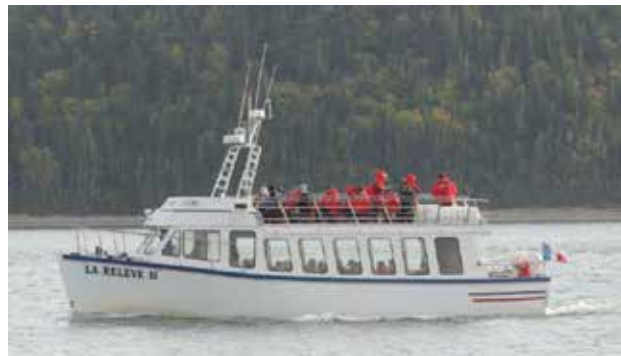
Photo 1. *La Relève II*

*La Relève II* est un petit navire à passagers à 2 ponts (photo 1) ayant son port d'attache à Havre-Saint-Pierre (Québec). Il est construit en bois couvert de fibre de verre. L'accès au pont principal se fait par la poupe à ciel ouvert. À l'avant de ce point, le pont principal est couvert par une cabine qui comprend le poste de conduite et les sièges pour les passagers. Le pont supérieur est découvert et doté de sièges additionnels pour les passagers. Un escalier à l'arrière donne accès au pont supérieur.

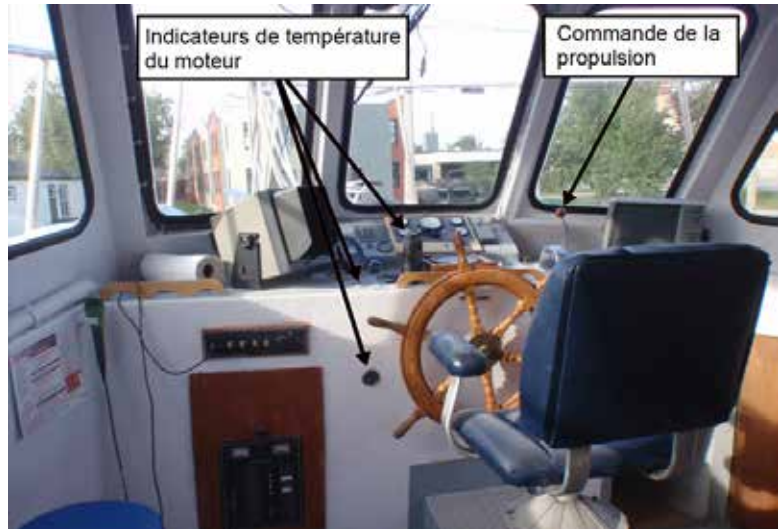
Photo 2. Pupitre de navigation

Le pupitre de navigation inclut un compas magnétique, un radar et un radiotéléphone à très haute fréquence (VHF). Le tableau de contrôle du moteur, situé devant le poste de conduite, comporte divers indicateurs de paramètres moteur (ex. : huile, tension, tr/min, température). Le pupitre de navigation présente 3 indicateurs de température du moteur : 1 sur le tableau de contrôle du moteur, 1 situé à gauche de la barre et 1 placé à hauteur des genoux (photo 2). Ces indicateurs montrent la température du liquide de refroidissement du moteur. Le

pupitre comprend également un système de détection d'incendie qui comprend une alarme sonore et visuelle qui est activée par un détecteur de chaleur situé dans le compartiment moteur. Le détecteur a été installé sur la cloison arrière du compartiment moteur, le plus loin possible du moteur<sup>1</sup>. La commande de la propulsion se trouve à droite du tableau de contrôle du moteur.
