**RAPPORT D'ENQUÊTE MARITIME  
M15P0037**

**NAUFRAGE**

**REMORQUEUR SYRINGA  
AU LARGE DE SEHEL T (COLOMBIE-BRITANNIQUE)  
18 MARS 2015**

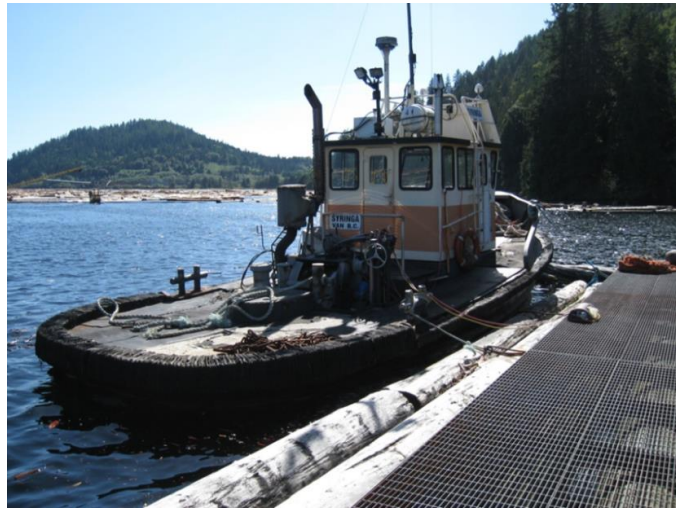
Photo 1. *Syringa*

Le *Syringa* est un remorqueur à coque d'acier ponté, équipé d'une seule hélice, qui a été construit en 1960. Il est doté d'une étrave droite<sup>1</sup> et d'un tableau arrière arrondi (photo 1). Une petite timonerie en aluminium se trouve à l'avant du pont principal, lequel est plat et dépourvu de pavois à l'arrière de la timonerie. Sous le pont principal, 3 cloisons transversales divisent la coque en 3 compartiments (à partir de la proue) : les quartiers d'équipage, la salle des machines et la cambuse.

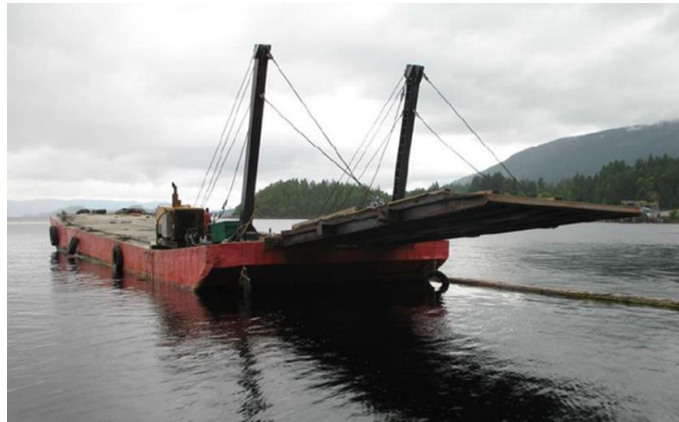
Photo 2. *Matcon 1*

Le *Matcon 1* est un chaland en acier à pont plat en béton (photo 2). Il est immatriculé sous le nom *Matcon 1*, mais les propriétaires le nomment également *Jessie Ann*; c'est d'ailleurs ce nom qui est peint sur la coque. Doté d'une cloison centrale allant de la proue à la poupe, le chaland est divisé en 8 compartiments. La rampe de chargement, située à l'avant, est commandée au moyen de treuils à entraînement hydraulique. Un moteur diesel portatif à 4 cylindres entraîne la pompe hydraulique pour fournir l'énergie nécessaire.
