RAPPORT D'ENQUÊTE MARITIME M15P0286

Chavirement et pertes de vie

Navire de pêche *Caledonian*

5 septembre 2015

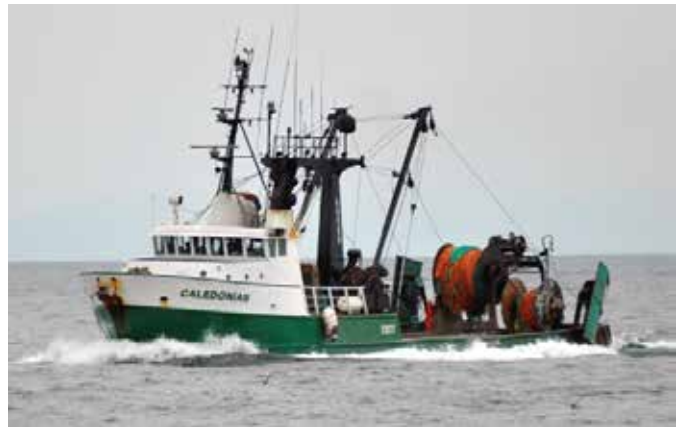
Photo 1. *Caledonian* (Source : Eric Sorenson)

Le navire de pêche *Caledonian* était armé pour le chalutage (photo 1), doté d'une coque en acier soudée et d'un rouf situé en avant du milieu du navire. Le pont principal comprenait la superstructure avant (incluant le rouf) et le pont de pêche. Sous le pont principal se trouvaient la salle des machines (située à l'avant), 6 cales à poisson (3 de chaque côté) et 8 réservoirs de carburant (4 de chaque côté). Il y avait également des citernes d'eau douce sous les cales à poisson situées à l'avant.
