# RAPPORT D'ENQUÊTE MARITIME M16C0036

## Chavirement et naufrage

Remorqueur *Ocean Uannaq*  
Pont Champlain, fleuve Saint-Laurent,  
Montréal (Québec)  
1<sup>er</sup> avril 2016

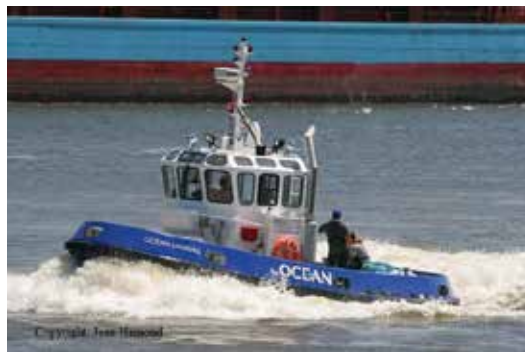
Figure 1. Ocean Uannaq (Source : Jean Hemond)

L'*Ocean Uannaq* était un remorqueur à coque d'acier ponté construit en 2008 (figure 1). Sous le pont principal ouvert, 3 cloisons transversales étanches divisaient la coque en 4 compartiments (à partir de la proue) : un coqueron avant, un espace de rangement qui abritait un réservoir de carburant, la salle des machines et le local de l'appareil à gouverner. Des écoutilles étanches au ras du pont extérieur permettaient l'accès à 3 des 4 compartiments, et une écoutille étanche aux intempéries située dans la timonerie donnait accès à la salle des machines.

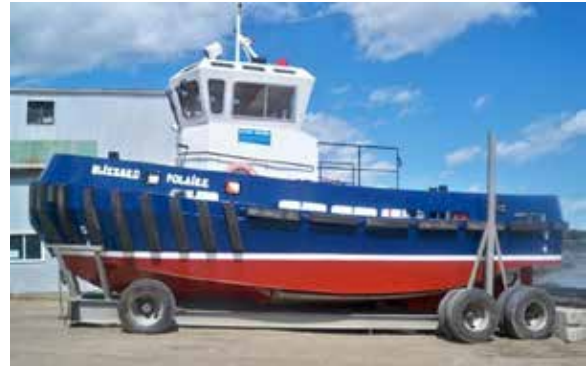
Figure 2. *Blizzard Polaire* (Source : G.F.F.M. Leclerc)

Le *Blizzard Polaire* est un remorqueur à coque d'acier ponté, équipé de 3 hélices, qui a été construit en 2015 (figure 2). Le pont de travail ouvert est situé juste à l'arrière de la timonerie. Sous le pont principal, 3 cloisons transversales étanches divisent la coque en 4 compartiments (à partir de la proue) : un espace mort, un espace de rangement, la salle des machines et le local de l'appareil à gouverner.

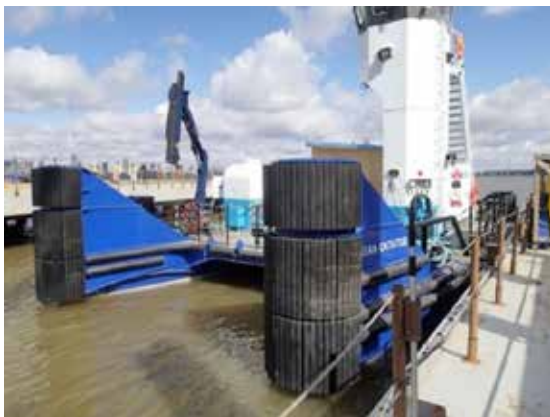
Figure 4. Les deux coques du remorqueur *Ocean Catatug 1* (Source : Groupe Océan)

L'*Ocean Catatug 1* est un remorqueur à coque de style catamaran (c.-à-d. qu'il est muni de 2 coques reliées par une plateforme; figure 3). La partie avant de chacune des coques est renforcée et équipée de défenses pour faciliter les manœuvres de poussage (figure 4). Sous le pont principal, 4 cloisons transversales étanches divisent chacune des coques en 5 compartiments. Chacune des coques abrite une salle des machines accessible par des portes situées sur le pont principal.

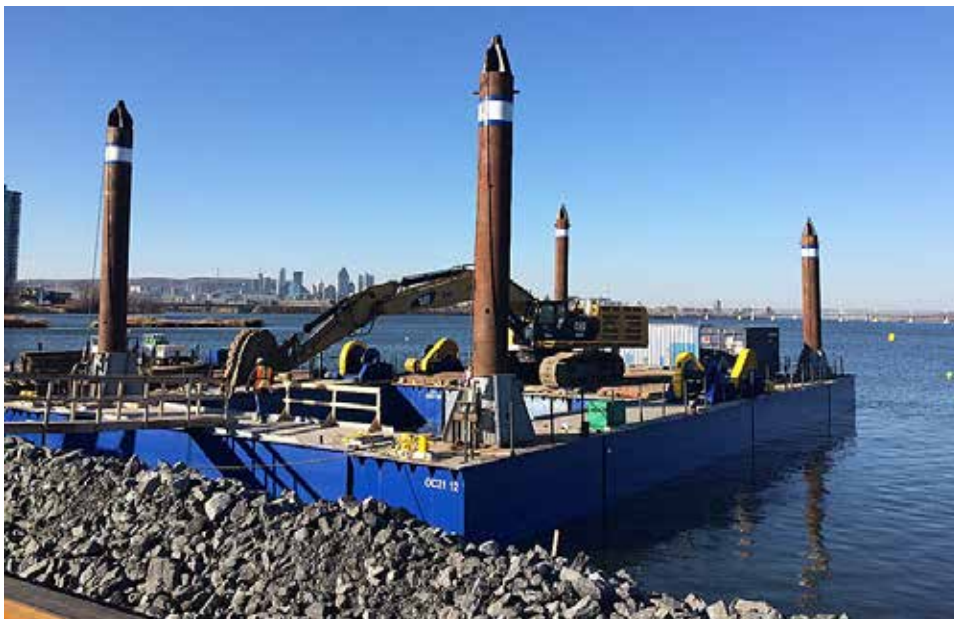
Figure 6. Vue du chaland d'excavation montrant les 4 pieux d'ancrage (Source : Groupe Océan)

Le chaland est doté de 4 pieux d'ancrage qui permettent de l'ancrer à la position voulue au cours des travaux de construction (figure 6). Quatre treuils hydrauliques commandés par une petite excavatrice installée à bord permettaient de faire monter et descendre ces pieux d'ancrage, un à la fois ou par paires, en moins de 1 minute (les 2 pieux d'ancrage avant, les 2 pieux d'ancrage arrière ou 1 pieu d'ancrage avant et 1 pieu d'ancrage arrière diagonalement opposés, mais pas les 2 pieux d'ancrage du même côté). Les pieux d'ancrage peuvent servir à soulever le chaland et à en supporter entièrement (ou partiellement) le poids. Lorsque les 4 pieux d'ancrage sont enfoncés, des panneaux verticaux en acier (appelés déflecteurs) peuvent être abaissés sous le chaland pour dévier le courant de la zone d'excavation. Cela crée une zone de travail protégée pour les travaux de précision. Les déflecteurs sont relevés lorsque le chaland doit être déplacé.

L'enquête du BST a établi que les pieux d'ancrage du chaland se coinçaient parfois dans leur logement à cause des forts courants. Dans l'événement à l'étude, aucun problème mécanique susceptible de causer le coincement des pieux d'ancrage n'a été décelé. Ces coincements étaient temporaires et facilement résolus en utilisant les remorqueurs pour pousser sur le chaland afin de libérer la pression autour du logement.

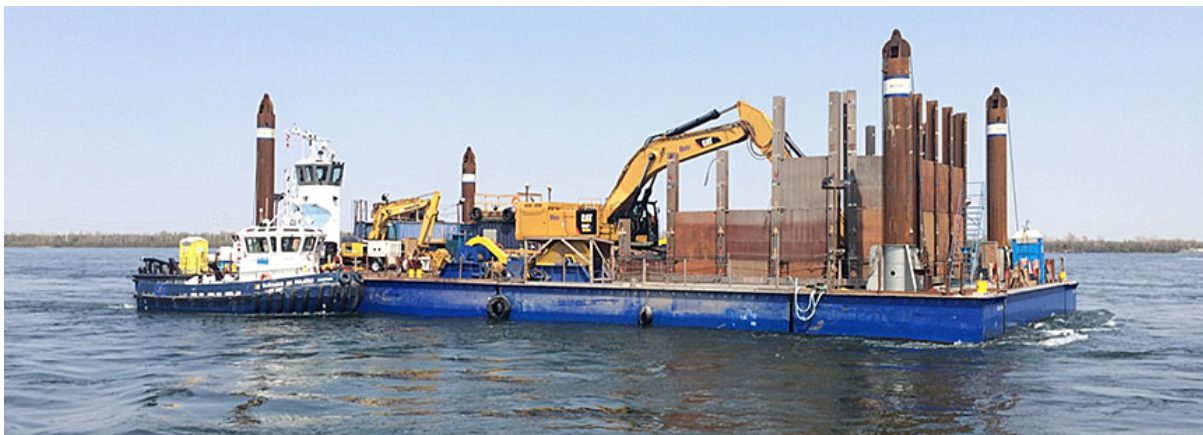
Figure 11. Chaland flanqué de remorqueurs (Source : Groupe Océan)

Pour sortir le chaland de la zone d'excavation, tous les pieux d'ancrage étaient relevés afin que le chaland puisse flotter librement et être déplacé. Les différents capitaines de l'*Ocean Catatug 1* ont déclaré que pour déplacer le chaland, ils faisaient normalement lever les pieux d'ancrage en aval d'abord, puis les pieux d'ancrage en amont. Durant cette manœuvre, les remorqueurs sont positionnés de chaque côté du chaland et arrimés à celui-ci (figure 11).
