Rapport d'enquête sur la sécurité du transport maritime M19C0387

CONTACT AVEC LE FOND

Vraquier *Kaministiqua*
Kahnawake (Québec)
Le 27 novembre 2019

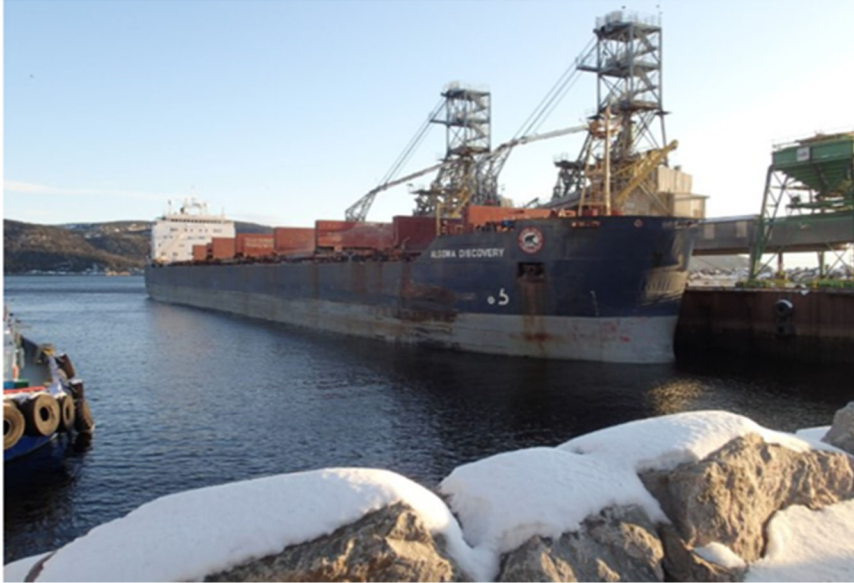
Figure 2. Le vraquier *Algoma Discovery*, amarré en bordure du terminal céréalier Cargill à Baie-Comeau, au Québec (Source : BST)

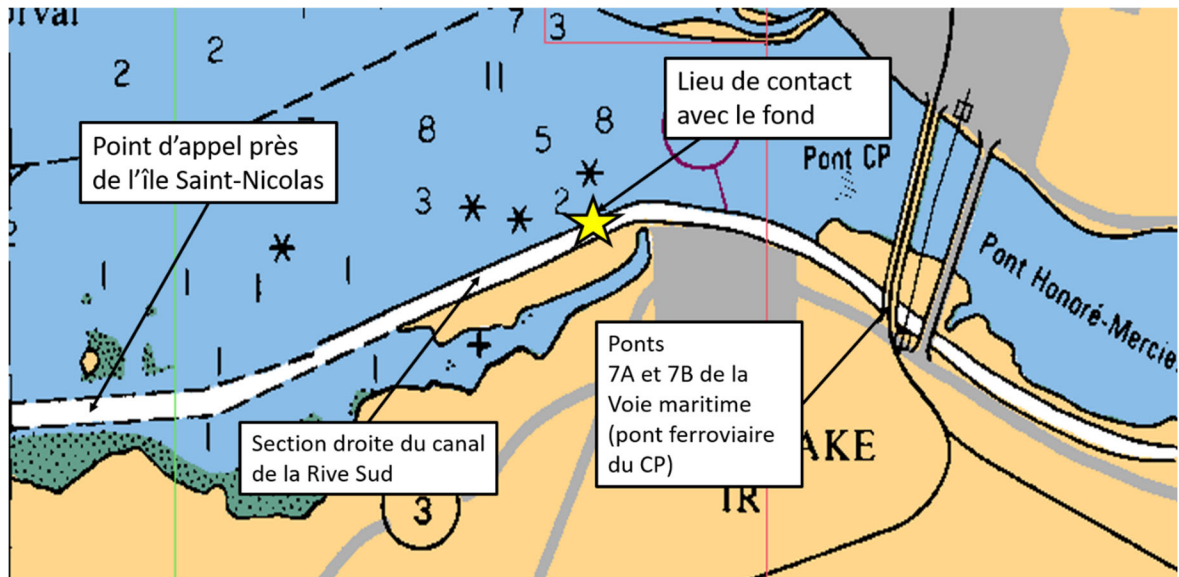
Figure 3. Image représentant le lieu de l'événement. (Source : Service hydrographique du Canada, carte n° 1409, avec annotations du BST)
