RAPPORT D'ENQUÊTE SUR ACCIDENT MARITIME

M97N0099

EXPLOSION ET INCENDIE À BORD

DU PÉTROLIER «PETROLAB»  
ET DESTRUCTION DU QUAI DE L'ÉTAT À  
ST. BARBE (TERRE-NEUVE)  
LE 19 JUILLET 1997

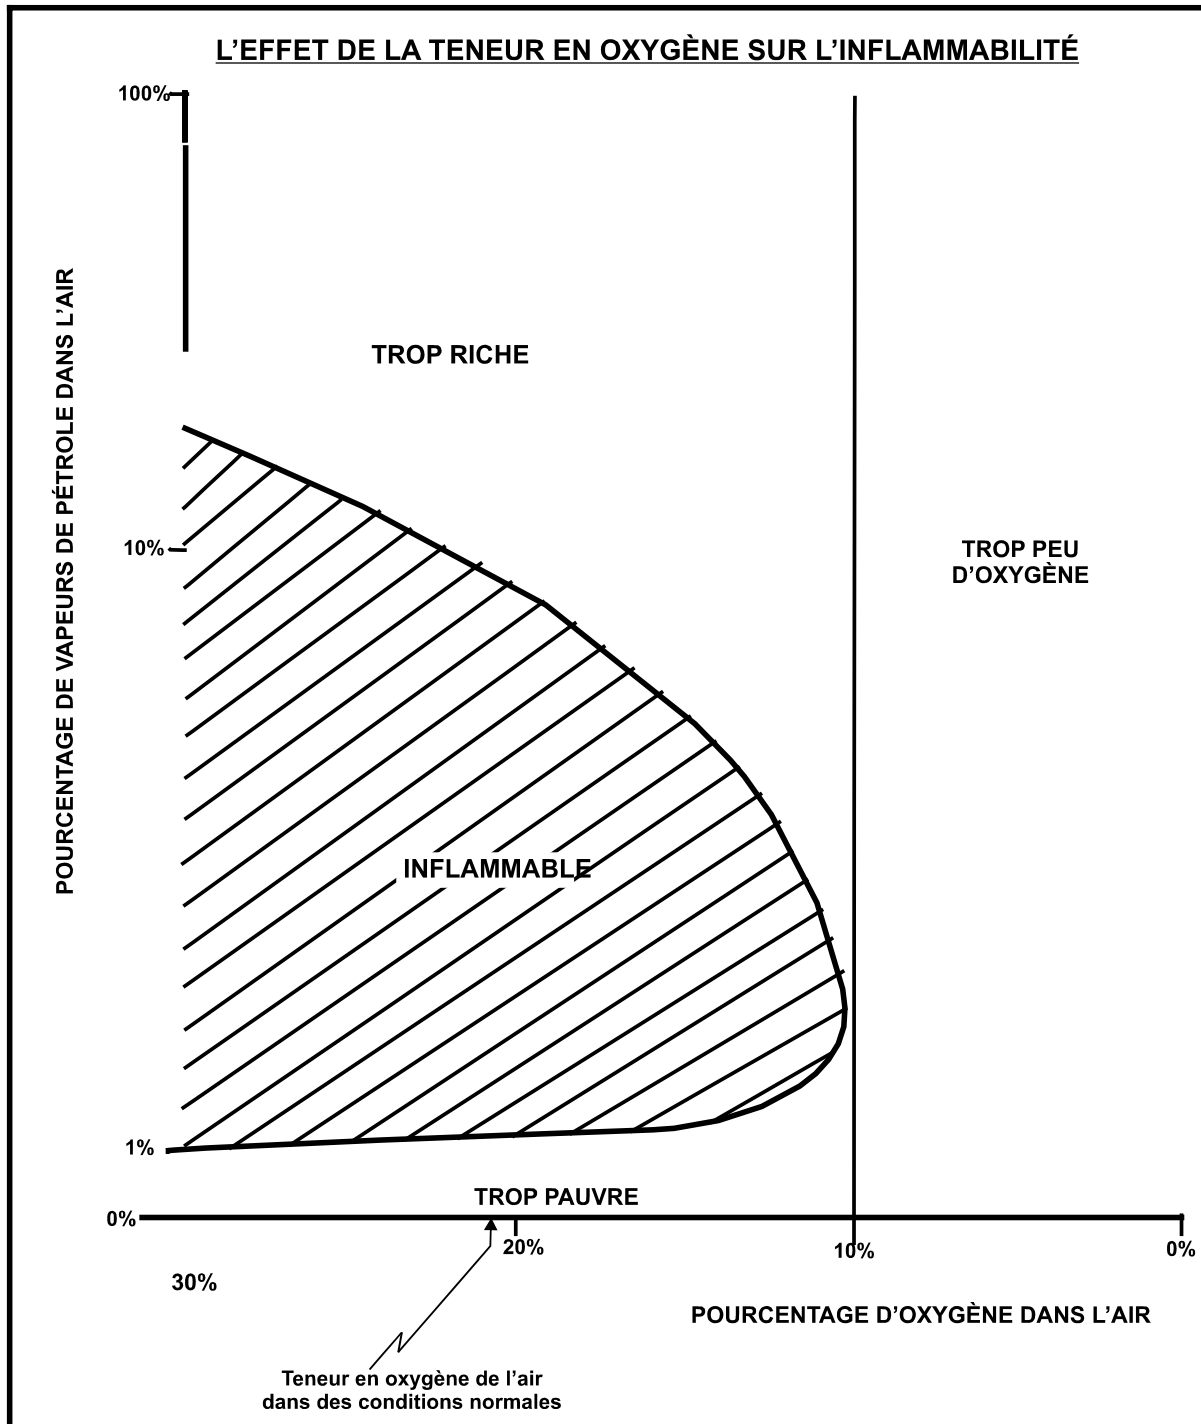
*Annexe C - Schéma de l'inflammabilité d'un mélange d'oxygène et de vapeurs de pétrole*

Lorsqu'un nuage inflammable de vapeur de produits pétroliers prend feu, les flammes se propagent rapidement au mélange, et le gaz se dilate rapidement, ce qui fait augmenter la pression dans les environs immédiats. Les gaz qui se dilatent peuvent se dissiper facilement à l'air libre; par contre, dans l'entrepont du «PETROLAB», qui était fermé, ils sont restés confinés. La pression a continué de s'accumuler jusqu'à ce qu'elle se libère par les ouvertures et par une fissure dans la structure du navire. L'explosion à bord du «PETROLAB» a été suffisamment forte pour déformer considérablement la structure du rouf, projeter le propriétaire par-dessus bord, projeter le premier lieutenant et le matelot sur le pont, et bloquer la porte de secours de la salle des machines en position ouverte contre la cloison. Le fait que les flammes qui sortaient de l'écouille de l'entrepont étaient d'un rouge vif révèle que la concentration de la vapeur dans l'entrepont était forte (entre 5 et 8 p. 100 de vapeurs dans l'air).
