RAPPORT D'ENQUÊTE SUR UN ACCIDENT MARITIME
M98C0004

DU PÉTROLIER « ENERCHEM REFINER »
DANS LA VOIE MARITIME DU SAINT-LAURENT
PRÈS DE L'ÎLE THOMPSON (ONTARIO)
LE 2 AVRIL 1998

Rapport numéro M98C0004

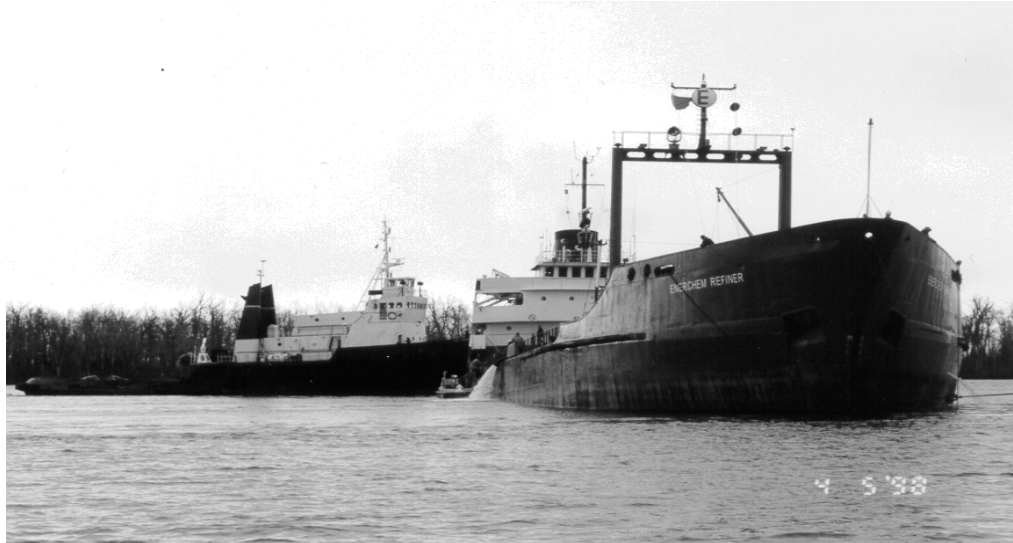
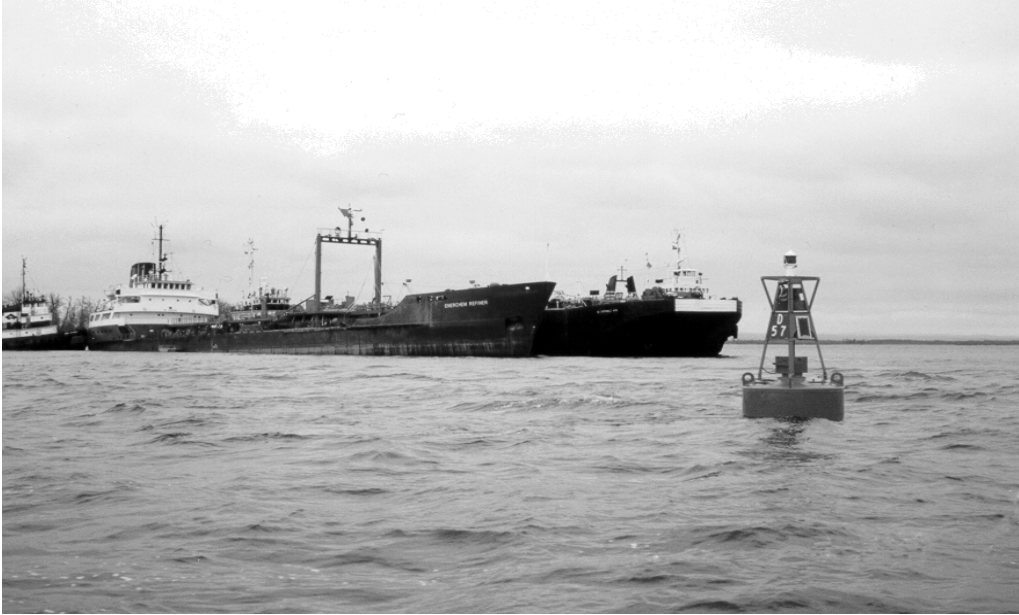
Annexe B - Photographies

Après l'échouement, une inspection de la coque a révélé des avaries aux bordés de bouchain et de fond. Le bordé de fond présentait plusieurs éraflures et marques de frottement. On a relevé une fissure de 110 cm de longueur au droit du couple 63 à la tôle « B », sur le côté bâbord. Aucune pollution n'a été constatée ni signalée.
