RAPPORT D'ENQUÊTE SUR UN ACCIDENT MARITIME

M99W0133

ABORDAGE

DANS LE PORT DE VANCOUVER (COLOMBIE-BRITANNIQUE)

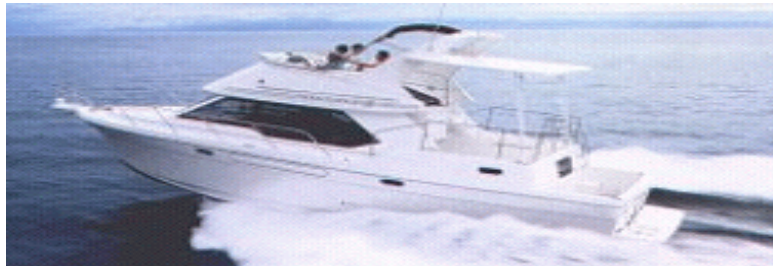
#### *Le Sunboy*

Le *Sunboy* est une embarcation de plaisance de type Bayliner (1998, modèle 4087) fait de composite verre-résine. Il possède trois ponts. Sur le pont inférieur, les couchettes sont placées en avant du compartiment moteur; le pont du milieu est un pont exposé avec un poste de commande à tribord du salon. Au-dessus de la superstructure se trouve un pont de passerelle avec des sièges encastrés et un deuxième poste de commande (situé à l'extérieur). Selon la fiche technique fournie par le constructeur, l'embarcation a une vitesse de croisière d'environ 15 noeuds.

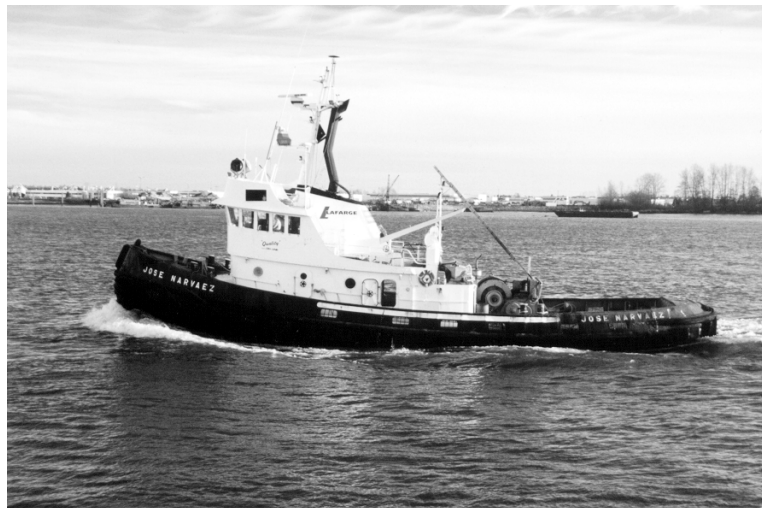
#### *Le Jose Narvaez*

Le *Jose Narvaez* est un remorqueur à coque en acier équipé d'une seule hélice. Sur le pont exposé, on retrouve à l'avant un rouf fermé, et à l'arrière, le pont de travail principal. Le rouf supporte le pont des embarcations et une timonerie fermée où la barre est placée sur l'axe longitudinal et où les fenêtres offrent une vue dégagée vers l'avant, mais non vers l'arrière. À l'extérieur, à l'extrémité arrière du pont des embarcations, on retrouve une seconde série de commandes d'embrayage, un dispositif de dégagement rapide du treuil de remorquage et un projecteur de 150 000 candelas. Le remorqueur a une vitesse commerciale de 7,5 noeuds environ. Il est équipé d'un treuil de remorquage à tambour unique sur lequel est enroulé 790 m de câble d'acier de 45 mm de diamètre. Le treuil a une commande de débrayage de secours rapprochée et deux commandes de débrayage de secours à distance.

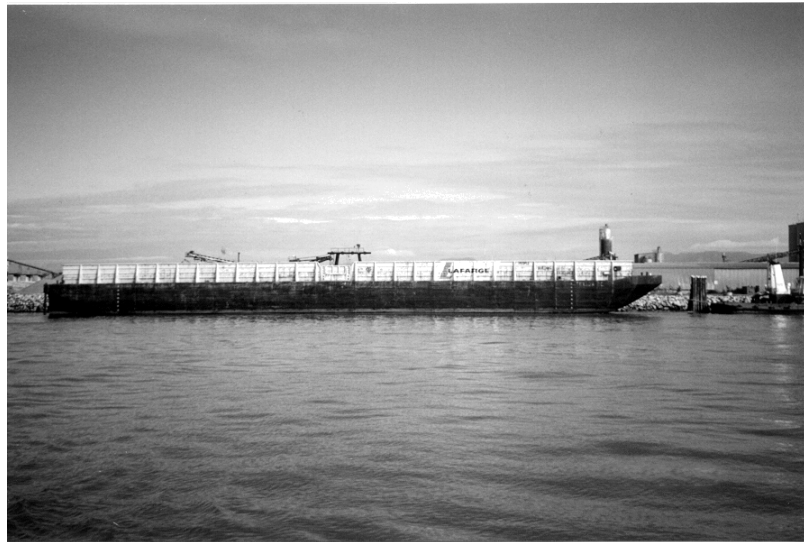
### *Le Texada B.C.*

Le *Texada B.C.* est un chaland à fond plat, non ponté, avec une coque en acier. Il est utilisé pour le transport de granulats et de produits du charbon entre les ports de la côte ouest du Canada et les États-Unis. Sa coque est noire. Les parois des conteneurs de 3 m de hauteur sont grises. Des bandes réfléchissantes d'environ 1 m de longueur sur 0,25 à 0,30 m de largeur sont apposées sur les parois des conteneurs faisant face à

l'avant, des côtés bâbord et tribord. Au moment de l'accident, le chaland avait une cargaison de 5 200 tonnes de charbon.
