RAPPORT D'ENQUÊTE FERROVIAIRE  
R00M0007

COLLISION ET DÉRAILLEMENT  
DU TRAIN DE VOYAGEURS N° 14  
DE VIA RAIL CANADA INC.  
AU POINT MILLIAIRE 65,1  
DE LA SUBDIVISION NEWCASTLE  
À MIRAMICHI (NOUVEAU-BRUNSWICK)  
LE 30 JANVIER 2000

Rapport numéro R00M0007

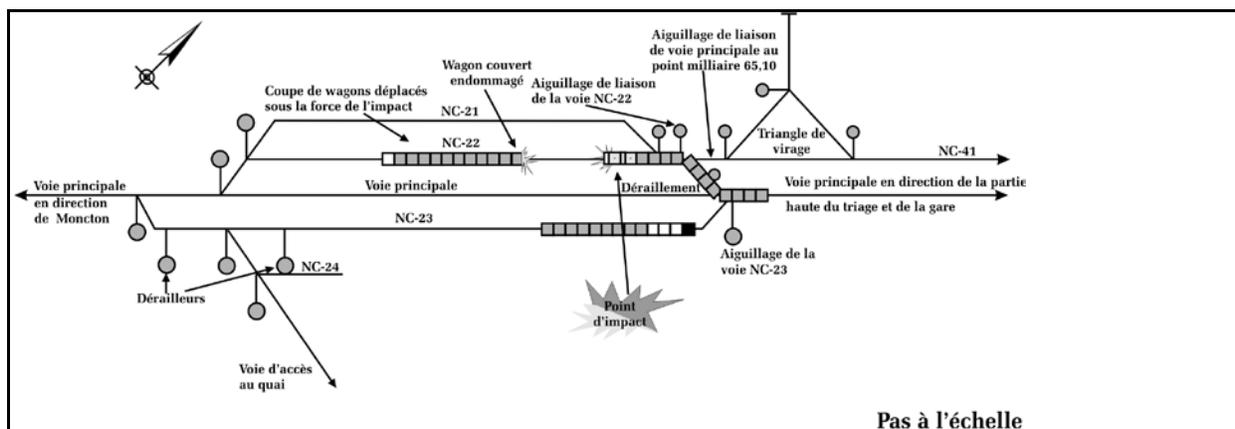
À 10 h 12, le train accélère et il roule à une vitesse de 41 mi/h, soit 1 mi/h de plus que la vitesse de zone maximale, quand il arrive à la hauteur de l'aiguillage de liaison de la voie NC-23 (une voie de triage au sud de la voie principale), au point milliaire 65,2 (voir la figure 2). Le mécanicien qui était aux commandes s'est rappelé avoir vu que l'aiguillage de liaison de voie principale situé au point milliaire 65,1 était orienté en position renversée tout juste après que la locomotive de tête eût dépassé l'aiguillage de la voie NC-23. L'aiguillage de la voie NC-23 se trouvait à 330 pieds à l'ouest de l'aiguillage de liaison de voie principale.

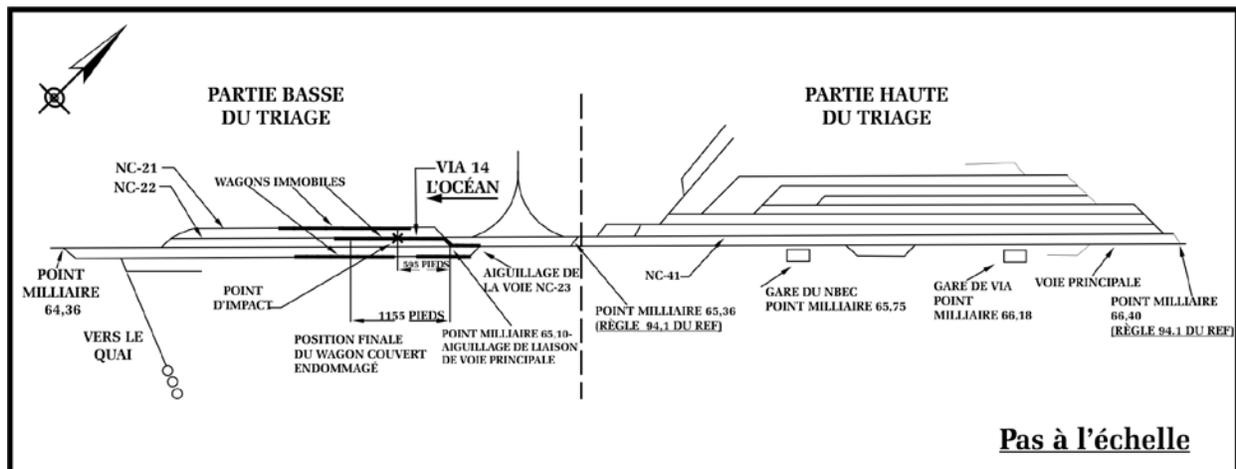
À Miramichi, les voies de triage allaient du point milliaire 66,4 au point milliaire 63,5. Il y avait deux triages distincts, appelés partie haute et partie basse du triage (voir la figure 3). Les deux parties du triage étaient reliées l'une à l'autre par la voie principale et par la voie NC-41; cette dernière voie, quand elle arrivait à l'aiguillage de liaison de voie principale du point milliaire 65,1, devenait la voie NC-22 dans la partie basse du triage. La voie principale était en alignement droit du point milliaire 66,4 au point milliaire 64. La voie avait une pente de moins 0,8 p. 100 pour les trains circulant vers l'est.

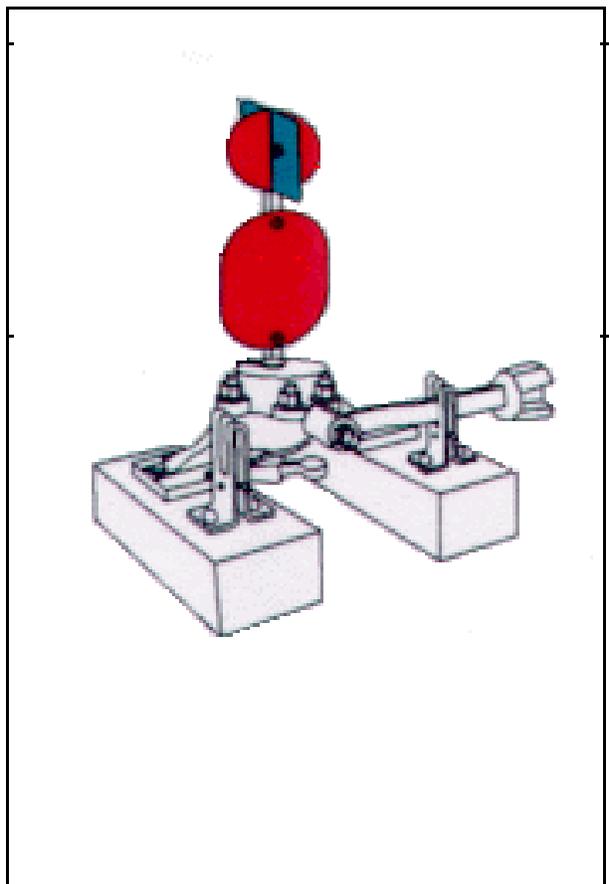
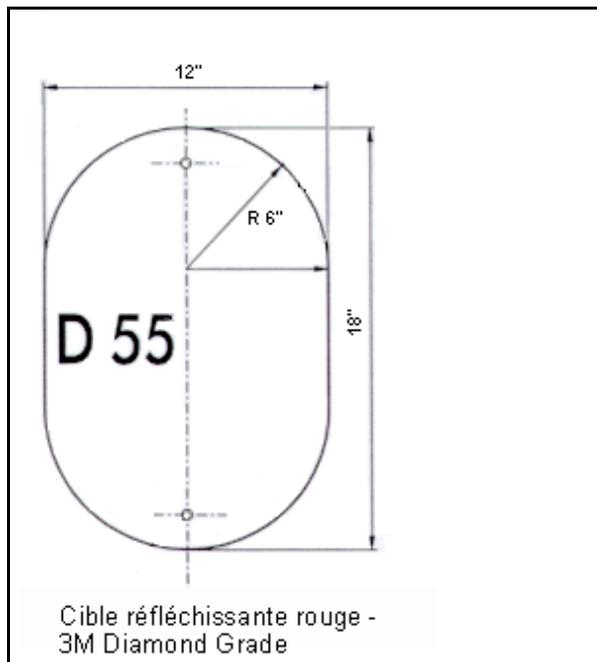
L'appareil de manœ uvre de l'aiguillage de liaison de voie principale du point milliaire 65,1 était un appareil bas 36-D, de type non talonnable, qui a été breveté en 1933 (voir les figures 4, 5 et 6). On utilise des appareils de manœ uvre bas dans les installations de voie principale quand il est nécessaire de placer

un appareil de manœ uvre entre des voies adjacentes et que l'espace libre est réduit. Le NBEC suivait les instructions techniques du CN en matière d'entretien de la voie ferrée, contenues dans le *Manuel des circulaires sur les méthodes normalisées* (CMN) de 1994 et les Plans *normalisés* du CN de 1996. D'après ces normes, un appareil de manœ uvre bas non talonnable de modèle 36-D doit être équipé d'une rallonge de mât mesurant environ 25 pouces de haut, à laquelle est fixée une cible d'aiguillage D 55, mesurant 12 pouces de large sur 18 pouces de haut. Sur les voies principales, en territoire régi par la régulation de l'occupation de la voie (ROV), l'appareil de manœ uvre doit être surmonté d'un embout constitué d'un mât d'environ huit pouces de haut auquel sont fixés un disque réfléchissant rouge de huit pouces et un carré réfléchissant vert de huit pouces.
