RAPPORT D'ENQUÊTE FERROVIAIRE

R01E0009

DÉRAILLEMENT

AU POINT MILLIAIRE 95,6 DE LA SUBDIVISION RED DEER

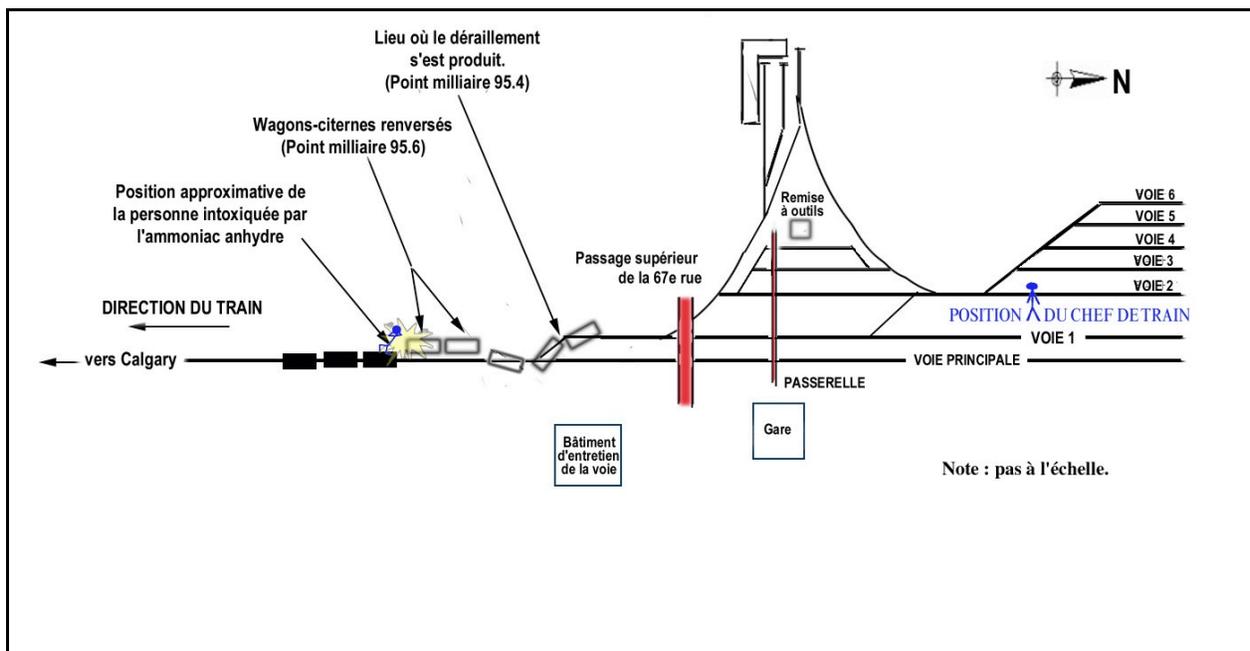
Le 2 février 2001 vers 20 h 23, heure normale des Rocheuses (HNR)<sup>1</sup>, on prépare le train n° CP 966-02 du Chemin de fer Canadien Pacifique (CFCP) en vue de son départ du triage Red Deer (Alberta). Les préparatifs consistent notamment à déplacer 61 wagons sur la voie n° 1 afin de dételer un wagon sur la voie n° 5 et à prendre 12 wagons sur la voie n° 2 pour compléter le train. La figure 1 montre un schéma représentant l'extrémité sud du triage Red Deer.

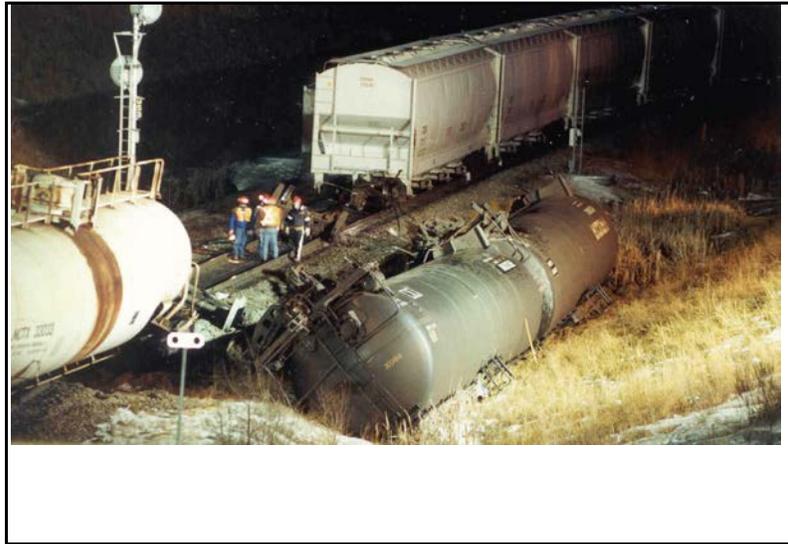
Le mécanicien consulte le *Guide des mesures d'urgence 2000* pour connaître les propriétés de l'ammoniac anhydre ainsi que les mesures d'intervention appropriées. Après avoir déterminé les dangers potentiels, il dételle la locomotive des wagons et quitte les lieux de l'accident. Le chef de train se rend immédiatement au poste de triage du CFCP, situé à environ 1 500 pieds des wagons renversés, pour aviser la direction et les employés de la situation. La figure 2 montre les wagons-citernes d'ammoniac anhydre qui ont déraillé et se sont renversés.

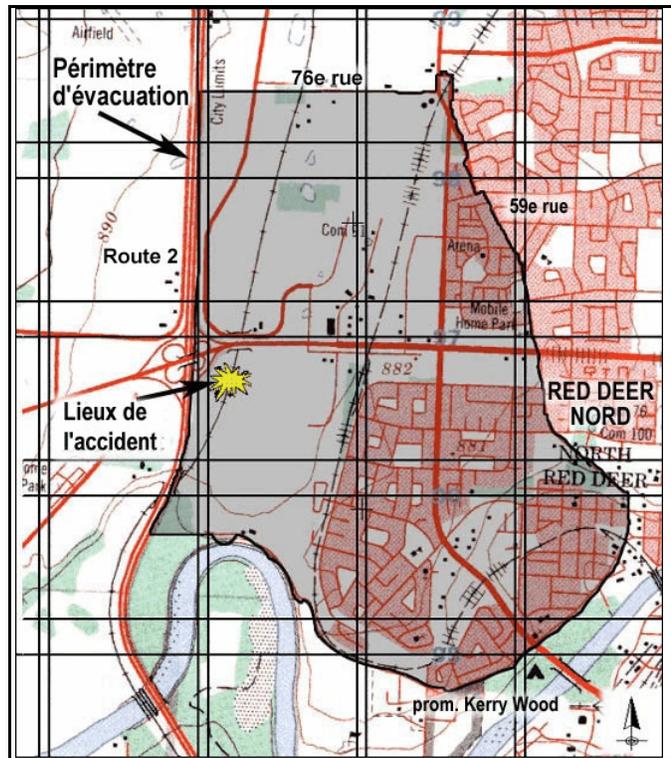
À 20 h 40, la Gendarmerie royale du Canada établit un périmètre de sécurité, bloque tous les accès routiers aux lieux du déraillement et aide à faire évacuer les résidents des environs. Le 3 février 2001 vers 6 h, la ville de Red Deer établit un centre des opérations d'urgence. À 8 h 30, la ville de Red Deer déclare l'état d'urgence en raison de la fuite d'ammoniac anhydre du wagon-citerne, et à 9 h, les responsables établissent le périmètre d'évacuation. Tous les habitants de la zone d'évacuation et les occupants des commerces voisins, soit quelque 1 300 personnes sont évacuées. L'ordre d'évacuation reste en vigueur pendant environ 37 heures et demie. Personne n'a été blessé pendant l'évacuation. La figure 3 montre les lieux du déraillement et la zone qui a été évacuée.
