RAPPORT D'ENQUÊTE FERROVIAIRE

R02D0113

DÉRAILLEMENT EN VOIE PRINCIPALE

AU POINT MILLIAIRE 86,43, SUBDIVISION SAINT-MAURICE

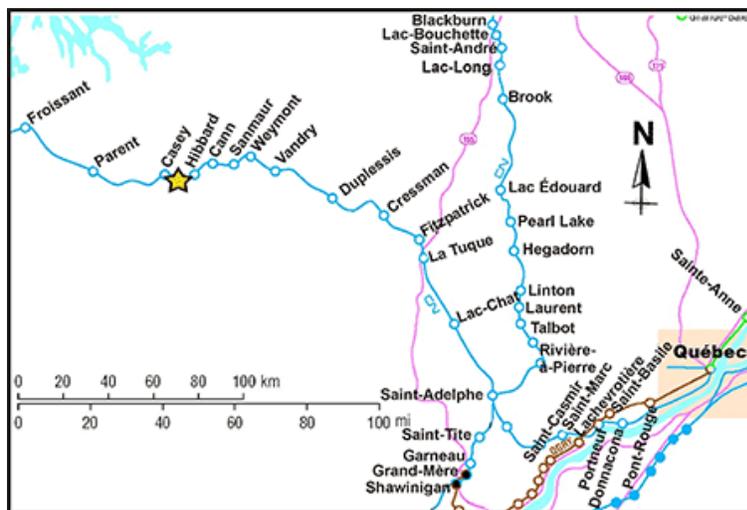
Au point milliaire 86,43, près d'Hibbard (Québec) (voir la figure 1), un freinage d'urgence intempestif se déclenche sur le train. L'équipe de train suit les mesures d'urgence. Le chef de train inspecte l'arrière du convoi et constate que 6 wagons (du 102^e au 107^e), chargés de minerai de cuivre, ont déraillé à la sortie d'une courbe à gauche dans la direction du mouvement. Le temps est nuageux, une légère neige tombe et la température est de -1 °C.
