RAPPORT D'ENQUÊTE FERROVIAIRE
R04Q0040

DÉRAILLEMENT EN VOIE PRINCIPALE

AU POINT MILLIAIRE 3,87 DE LA SUBDIVISION LÉVIS

LE 17 AOÛT 2004

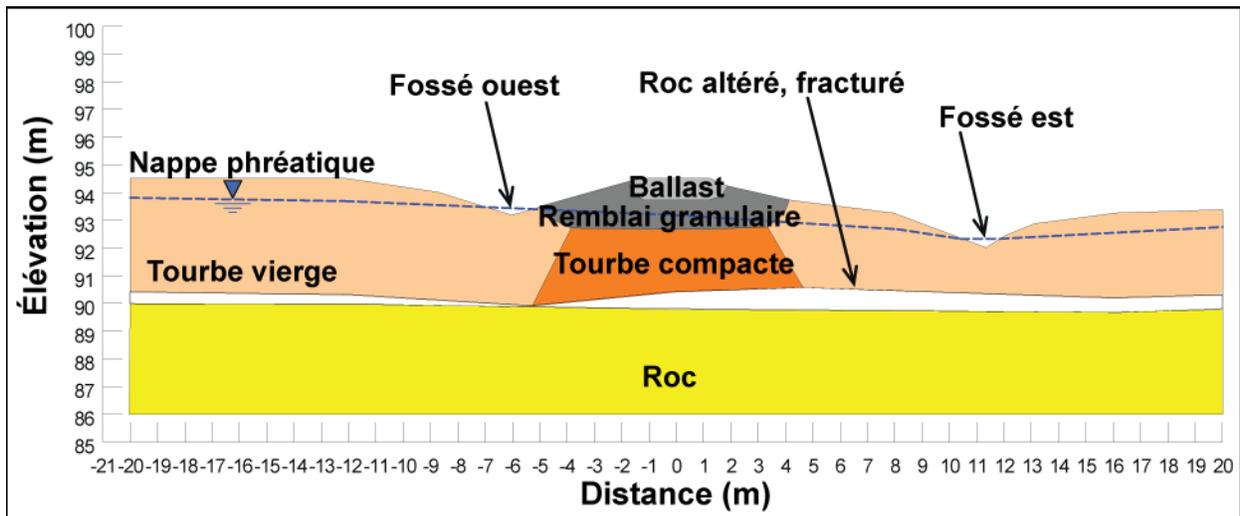
Figure 3. Coupe transversale au point milliaire 3,87

Plusieurs campagnes de forages, effectuées entre les points milliaires 4,2 et 3,75, ont permis d'établir le profil stratigraphique le long de la ligne de centre de la voie ferrée et de mettre en place l'instrumentation requise pour les systèmes d'acquisition en continu des données visant à mesurer les variations de pression d'eau interstitielle et la déformation verticale causée par la pression dans le sol. Le profil stratigraphique le long de la ligne de centre de la voie ferrée a été établi tel que présenté à la figure 2 alors que la figure 3 montre la coupe transversale de la voie ferrée. Le socle rocheux se trouve à des profondeurs comprises entre 3 et 5 m. Il s'agit d'un schiste brun rougeâtre à gris verdâtre, fracturé et très friable. Le niveau de la nappe phréatique est à environ 1,0 m sous la voie ferrée et se situe dans la couche de remblai.

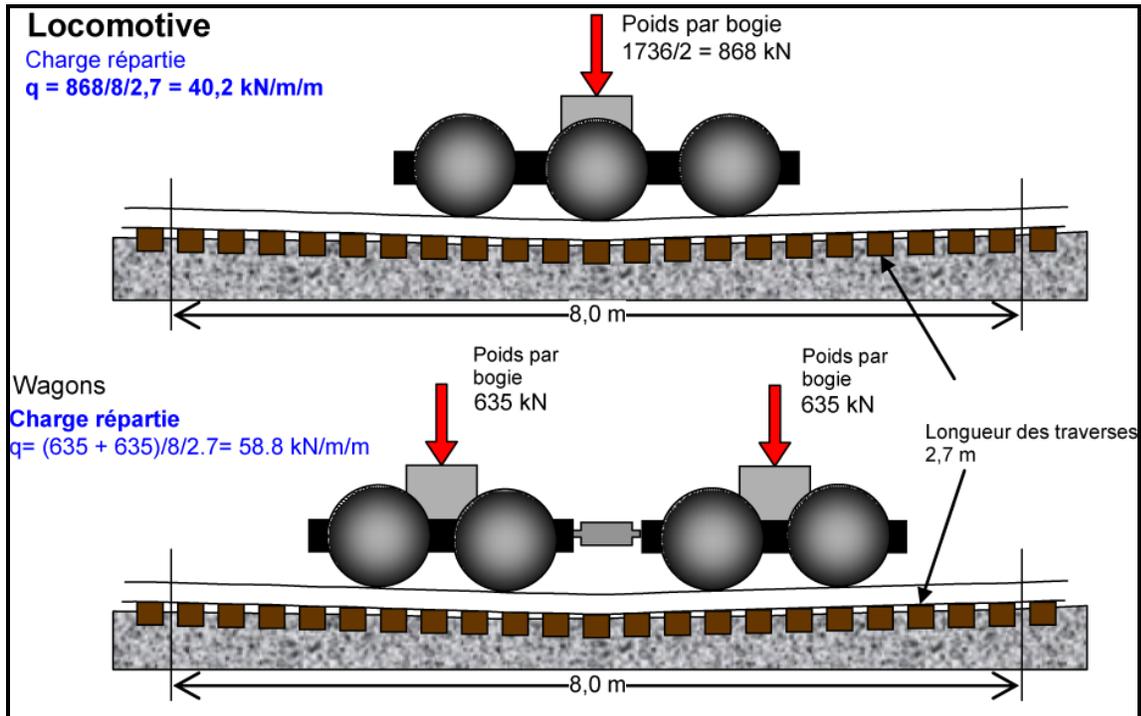
Annexe C1 – Déplacements verticaux et pressions interstitielles

Répartition de la charge pour les bogies de la locomotive et ceux de deux wagons consécutifs
