RAPPORT D'ENQUÊTE FERROVIAIRE
R06T0022

DÉRAILLEMENT EN VOIE PRINCIPALE

DU TRAIN DE MARCHANDISES 230-30
EXPLOITÉ PAR LE CHEMIN DE FER CANADIEN PACIFIQUE
AU POINT MILLIAIRE 114,65 DE LA SUBDIVISION MACTIER
À BUCKSKIN (ONTARIO)
LE 31 JANVIER 2006

Rapport numéro R06T0022

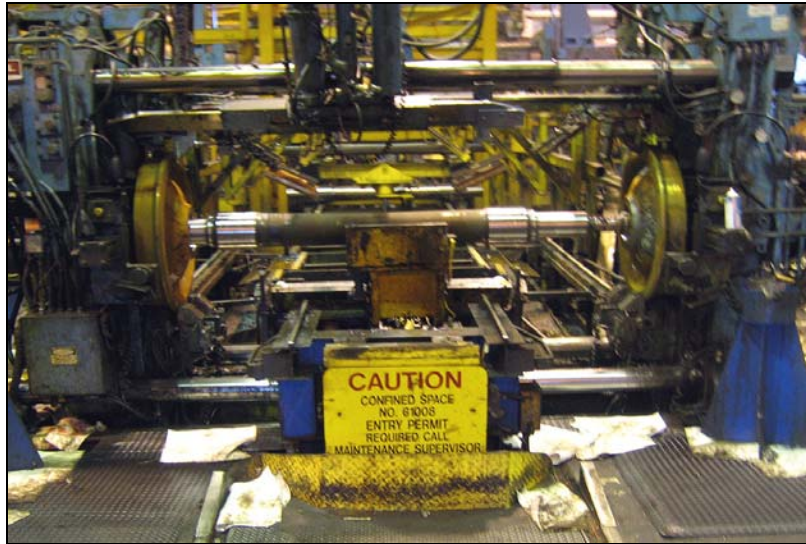
Photo 2. Presse pour le montage des roues sur les essieux

Les essieux montés sont des assemblages comprenant deux roues, qui sont alésées et calées à la presse sur une portée de calage, et deux roulements à rouleaux calés à la presse sur les fusées d'essieu. On centre les alésages des roues, puis on les alèse de façon que leur diamètre soit assez petit pour assurer un ajustement serré sur la portée de calage correspondante. Pendant le processus d'alésage des roues, on fait habituellement une première passe, suivie d'une passe de finition qui permet d'ajuster l'alésage de chaque roue à une portée de calage spécifique. Après l'alésage, on aligne les roues et l'essieu auquel elles sont destinées, on lubrifie les surfaces de montage et on cale les roues à la presse (voir la photo 2). Cette marche à suivre se répète pour tous les essieux montés des wagons de marchandises.
