RAPPORT D'ENQUÊTE FERROVIAIRE R08T0029

DÉRAILLEMENT EN VOIE PRINCIPALE

**COMPAGNIE DE CHEMINS DE FER NATIONAUX DU CANADA
TRAIN DE MARCHANDISES N° M39671-14
POINT MILLIAIRE 33, 24 DE LA SUBDIVISION OAKVILLE
ALDRSHOT (ONTARIO)
LE 18 FÉVRIER 2008**

Rapport numéro R08T0029

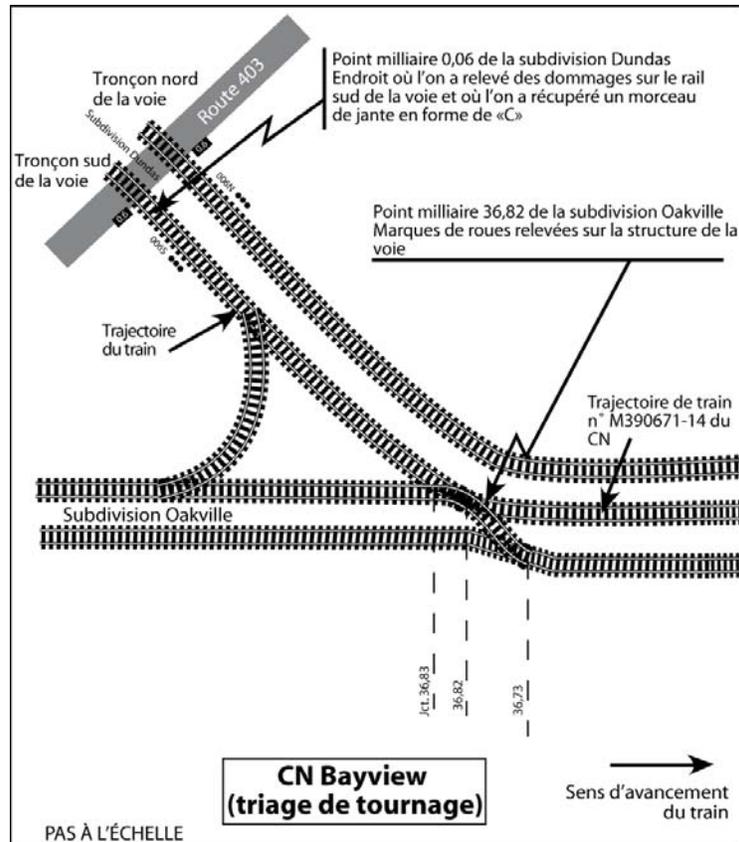
Figure 2. Schéma montrant le triangle de tournage de Bayview.

Les dommages subis par les rails allaient d'ouest en est, passant par la branche est du triangle de tournage (courbe vers la gauche) jusque sur la voie numéro 2 de la subdivision Oakville, là où les premiers signes de dommages ont été relevés sur les traverses, au point milliaire 36,82 (voir la figure 2). On a retrouvé trois autres gros morceaux d'une roue brisée à la hauteur d'un aiguillage de liaison endommagé qui se trouvait à Snake (point milliaire 36,22). À partir de ce point, les dommages causés à la voie continuaient jusqu'au passage à niveau de King Road, point milliaire 33,31.
