RAPPORT D'ENQUÊTE FERROVIAIRE
R08T0158

COLLISION À UN PASSAGE À NIVEAU ET DÉRAILLEMENT
DU TRAIN NUMÉRO 60
EXPLOITÉ PAR VIA RAIL CANADA INC.
AU POINT MILLIAIRE 138,21 DE LA SUBDIVISION KINGSTON
À MALLORYTOWN (ONTARIO)
LE 15 JUILLET 2008

Rapport numéro R08T0158

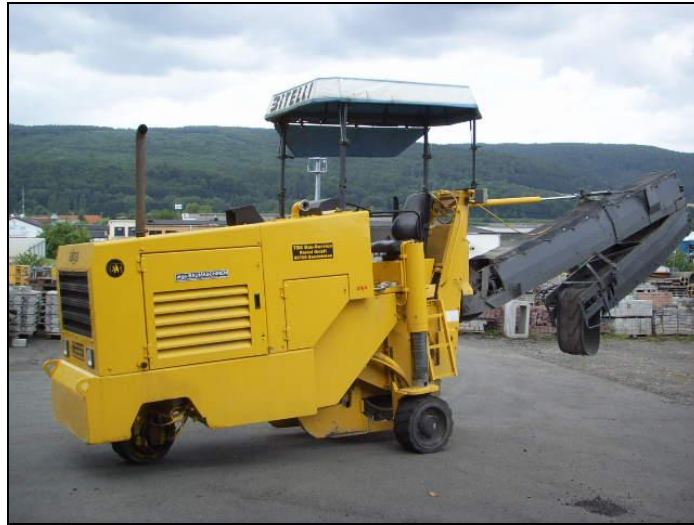
Des travaux de construction sont en cours sur la route provinciale n° 2, au sud et à l'ouest de Mallorytown, parallèlement à la voie ferrée. On utilise une planeuse (voir la photo 1) pour débarrasser la chaussée de l'asphalte détérioré avant d'appliquer un nouveau revêtement de surface. Après la fin du travail qui lui était assigné, la planeuse, qui pèse environ 11,5 tonnes (23 000 livres), est chargée sur un tracteur à semi-remorque à plate-forme surbaissée qui doit la transporter vers un autre endroit.

Photo 1. Planeuse du même type que celle qui était transportée sur la remorque à plate-forme surbaissée

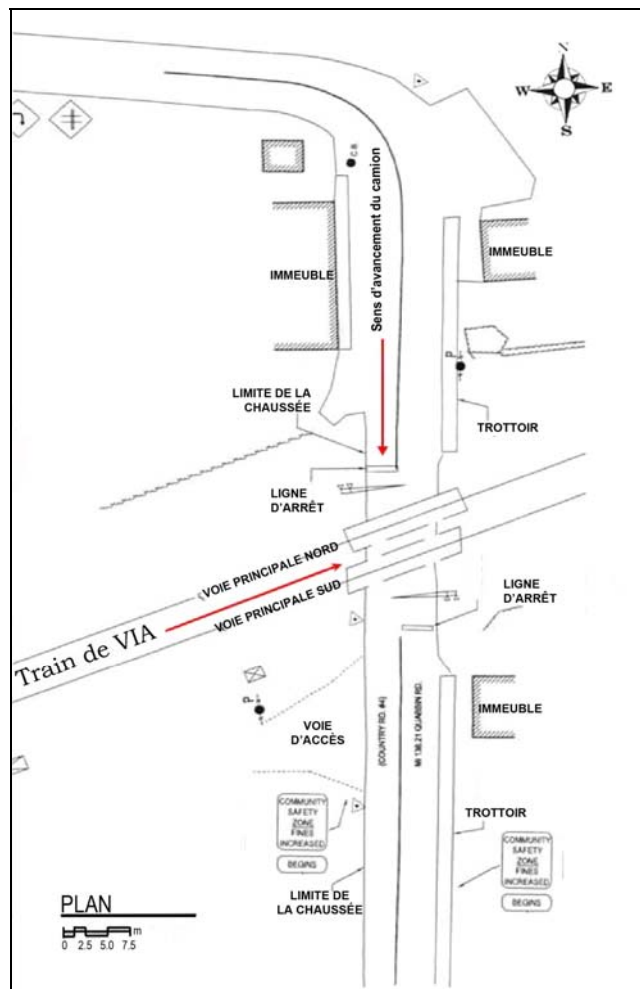
Les trois véhicules roulent vers l'ouest, puis vers le nord pour franchir les voies ferrées en direction du chemin Quabbin, après quoi ils tournent à droite et roulent en direction est. En approchant du passage à niveau du chemin Quabbin (voir la photo 2 et la figure 2), le conducteur ralentit pour être capable de négocier un virage à 90 degrés situé à environ 155 pieds du passage à niveau. Comme le conducteur s'engage sur le passage à niveau, la remorque à plate-forme surbaissée s'immobilise sur la voie.

Figure 2. Diagramme montrant le passage à niveau
(Source : Service de l'ingénierie du CN)

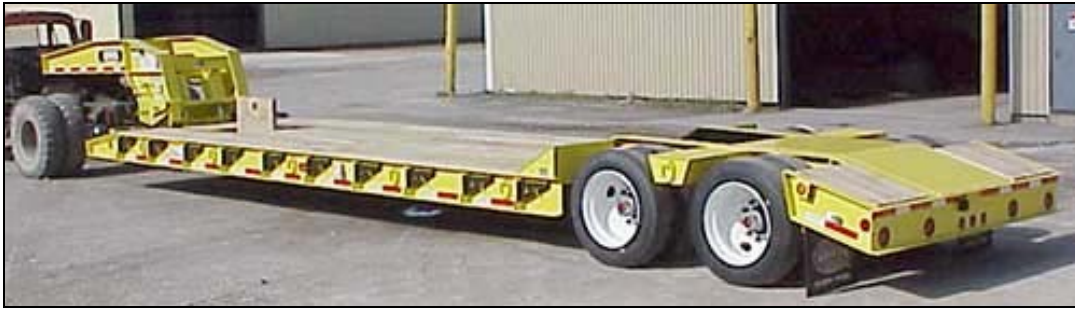
La remorque à plate-forme surbaissée (voir la photo 5) était une remorque de 48 pieds, de modèle TC3, fabriquée en 1976 par la Rogers Bros. Corp., et immatriculée dans la province d'Ontario. La longueur hors tout de l'ensemble tracteur et remorque était d'environ 60 pieds (18,28 m). Une inspection mécanique complète avait été faite 12 mois avant l'accident, et un examen après l'accident a été fait sur les lieux de l'événement. De plus, l'inspection avant départ obligatoire avait été effectuée. Aucune anomalie n'a été relevée.

La remorque était conçue pour qu'elle s'abaisse ou se relève sans être reliée au tracteur, pour les besoins du chargement ou du déchargement de l'équipement. Un petit moteur monté sur la remorque produisait la puissance nécessaire au fonctionnement de son mécanisme de levage hydraulique. Quand elle était déchargée, la remorque en cause dans l'accident avait une garde au sol de conception de 7 pouces (17,8 cm) au minimum.

Photo 5. Modèle type de remorque TC3 fabriquée par la Rogers Bros. Corp.

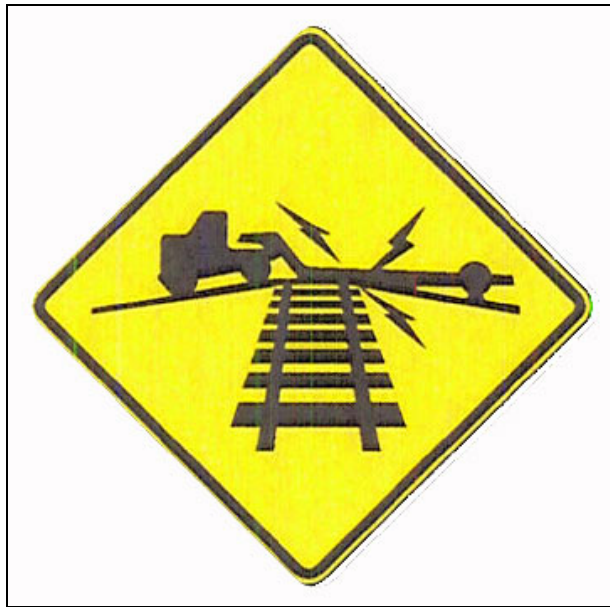
Bien que des panneaux de signalisation indiquant une faible garde au sol aient été installés à certains endroits, il n'y a pas encore de panneau de signalisation uniformisé au Canada.

Aux États-Unis, on a établi dans le *Manual of Uniform Traffic Control Devices* (MUTCD) du Department of Transportation une signalisation uniformisée indiquant une faible garde au sol au croisement d'un chemin de fer et d'une voie publique. À la section 8B.17 du chapitre 8, on donne des indications quant à la mise en place de ces signaux d'avertissement. On y dit notamment que, si le profil de la chaussée est abrupt au point que des véhicules à empattement long ou des remorques à faible garde au sol risquent de rester coincés, on devrait installer le panneau de signalisation W10-5, indiquant une faible garde au sol au croisement d'un chemin de fer et d'une voie publique (voir la figure 4).

Figure 4. Panneau de signalisation normalisé W10-5 du Department of Transportation des États-Unis indiquant une faible garde au sol
