**RAPPORT D'ENQUÊTE FERROVIAIRE
R09T0151**

DÉRAILLEMENT EN VOIE PRINCIPALE

**DU TRAIN DE MARCHANDISES NUMÉRO 235-04
EXPLOITÉ PAR LE
CHEMIN DE FER CANADIEN PACIFIQUE
AU POINT MILLIAIRE 174,41
DE LA SUBDIVISION BELLEVILLE
OSHAWA (ONTARIO)
LE 5 JUIN 2009**

Train de marchandises n° 235-04 du
Chemin de fer Canadien Pacifique
Point milliaire 174,41 de la subdivision Belleville
Oshawa (Ontario)
le 5 juin 2009
Rapport numéro R09T0151

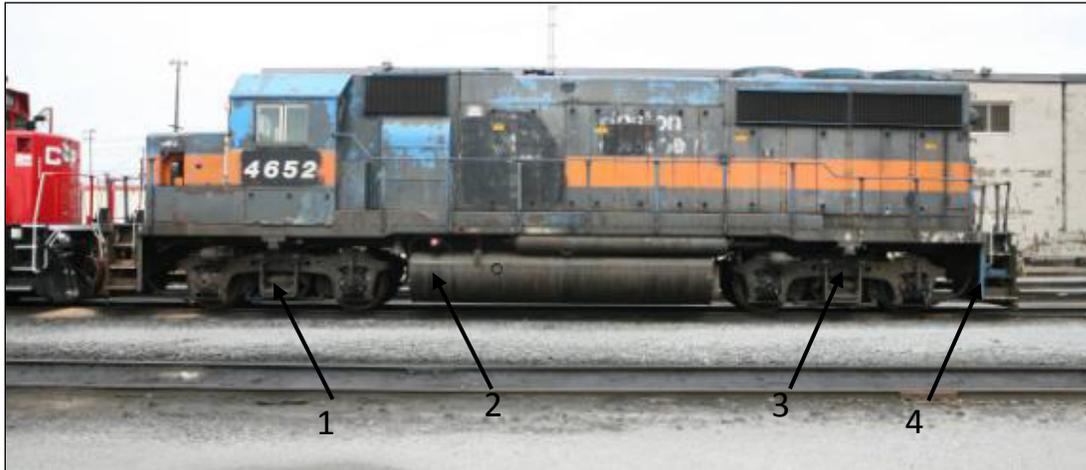
La CP 4652 (voir la photo 3) est une locomotive de modèle GP40-2 à 4 essieux d'une puissance de 3000 horsepower, qui a été construite en 1977 par la division Electro-Motive de General Motors (GM). Il s'agit d'une des 665 locomotives du parc du CFCP qui sont munies de MT équipés de roulements de suspension à palier lisse faits de laiton et de métal antifricition (paliers de suspension). Les 665 locomotives représentent environ 53% du parc de 1250 locomotives du CFCP. Des systèmes embarqués de surveillance de la température des paliers de suspension sont disponibles pour ces locomotives, mais aucune des locomotives du CFCP n'en est équipée.

Photo 3. Photo du côté gauche de la locomotive CP 4652, montrant la position et la numérotation des ensembles de moteurs de traction

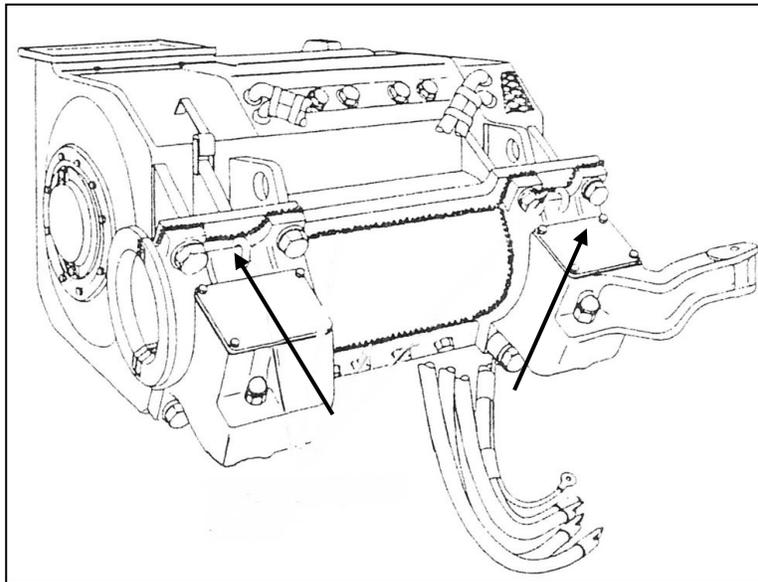
Les MT sont suspendus aux essieux des locomotives et reposent sur des roulements placés de chaque côté du MT (voir la figure 3). Les paliers de suspension permettent à l'essieu de tourner librement lorsque le MT exerce une force de couple sur l'essieu monté de la locomotive par l'entremise d'un pignon d'entraînement, lequel fait tourner la grande couronne qui est montée à la presse sur l'essieu, du côté intérieur d'une roue. Historiquement, le côté engrenage de l'essieu s'est avéré être davantage susceptible d'être affecté par une défaillance, en raison de la force de couple qui se concentre à cet endroit.

Figure 3. Moteur de traction (les flèches pointent vers l'emplacement des paliers de suspension)
