Bureau de la sécurité des transports  
du Canada

**RAPPORT D'ENQUÊTE FERROVIAIRE**  
**R09W0016**

**DOMMAGES AU MATÉRIEL ROULANT**  
**(NON SUIVIS D'UN DÉRAILLEMENT OU D'UNE COLLISION)**

**DU TRAIN DE MARCHANDISES NUMÉRO M-30451-11**  
**EXPLOITÉ PAR LE CANADIEN NATIONAL**  
**AU POINT MILLIAIRE 238,30 DE LA SUBDIVISION REDDITT**  
**À DUGALL (MANITOBA)**  
**LE 14 JANVIER 2009**

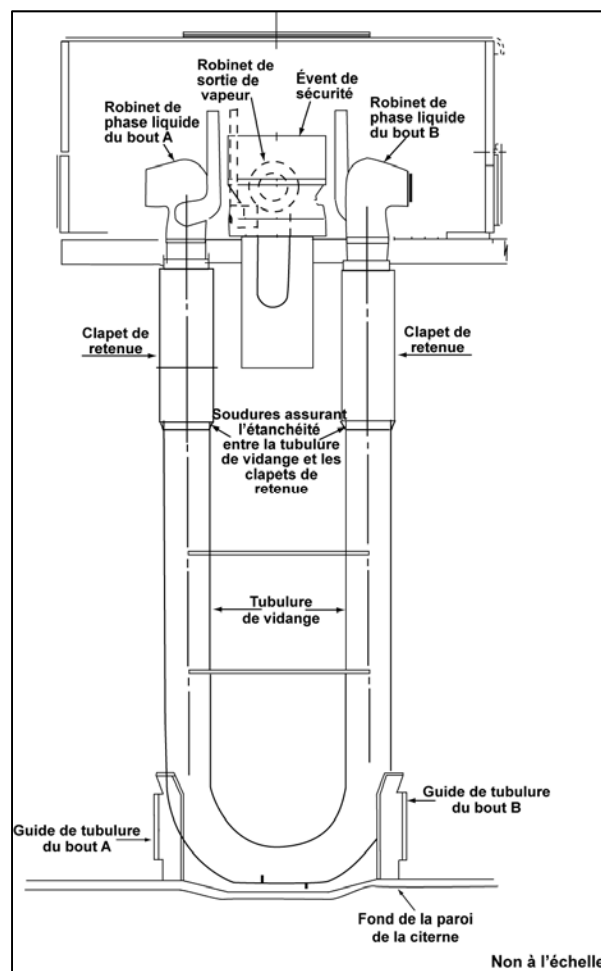
Figure 2. Disposition de la tubulure de vidange

L'assemblage du trou d'homme du wagon comprenait le trou d'homme et le couvercle, deux robinets de phase liquide, un robinet de sortie de vapeur, un évent de sécurité, un puits thermométrique, un dispositif de jaugeage et la tubulure de vidange en forme de U. Les tubulures de vidange s'ajustent dans la partie inférieure des clapets de retenue qui sont soudés à la partie inférieure des robinets de phase liquide. Les tubulures de vidange sont fixées aux gaines des clapets de retenue au moyen de soudures d'angle de 3/16 de pouce (voir la figure 2). Les soudures assurent l'étanchéité mais ne sont pas censées assurer la solidité de la structure. L'assemblage est placé sur le wagon de façon que la tubulure de vidange s'ajuste à l'intérieur de deux guides qui sont soudés à l'intérieur du fond de la paroi de la citerne. Les guides empêchent la tubulure de se déplacer dans le sens longitudinal. L'assemblage au complet est fixé au wagon par des boulons placés sur la partie supérieure de la paroi de la citerne.

Le 7 octobre 2009, le wagon-citerne UTLX 37605 a fait l'objet d'une vérification aux installations pour wagons-citernes de la Procor, à Sarnia. Quand on a retiré le trou d'homme, on a constaté que la tubulure de vidange qui devait être reliée aux clapets de retenue (voir la photo 2) était absente.
